Ремонтно-реставрационные работы

**объекта культурного наследия регионального значения «Здание аптеки,
конец XIX в.», «Каменный двухэтажный дом с полуподвальным
помещением, XVIII-XX вв.»**

ИНЖЕНЕРНО-ТЕХНИЧЕСКИЕ ИССЛЕДОВАНИЯ

2019/279662-НИЗ

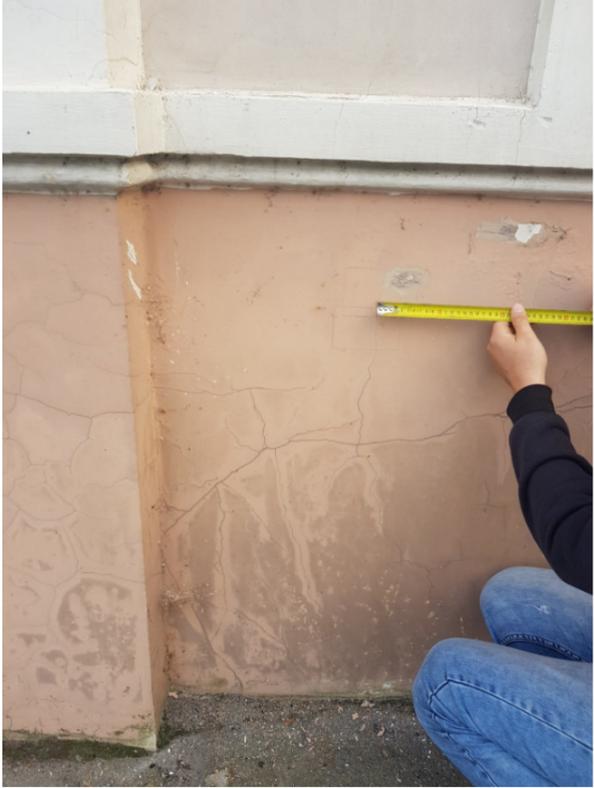
ООО «ГенСтройПроект»	ЛИСТ ТЕХНИЧЕСКОГО ОБСЛЕДОВАНИЯ № 1		Дата 16.08.2019 Шифр 2019/279662-НИ	АКТ ОБСЛЕДОВАНИЯ <u>август 2019г.</u>
ОБЪЕКТ, ТЕМА	объект культурного наследия регионального значения «Здание аптеки, конец XIX в.», объект культурного наследия регионального значения «каменный двухэтажный дом с полуподвальным помещением, XVIII-XX вв.»		1. Описание места обследования Выполнен по главному фасаду цоколя, со стороны улицы Бондарева	
МЕСТО ОБСЛЕДОВАНИЯ	Выполнен по главному фасаду цоколя, со стороны улицы Бондарева.			
ЗАДАЧИ ОБСЛЕДОВАНИЯ	Определение состава конструкции и его технического состояния		2. Наблюдения при обследовании	
ВИД ОБСЛЕДОВАНИЯ ЗОНДАЖ № 1	ООО «ГенСтройПроект» ГИП Исполнитель		Зондаж размером 100x70мм, произведен по внешней стене. Состав покрытия стены: - фасадная краска цвет (RAL8019, серо – коричневый); - штукатурка цементно-песчаная; - кирпичная кладка из керамического кирпича на известковом растворе.

3. Выводы: - Техническое состояние конструкции – ограниченно работоспособное. Рекомендации: Осуществить механическую очистку стены от облупившейся краски. Обработать стены от биоповреждений водным составом Мипор. Восстановить декоративное покрытие стены. 4. Вид фиксации: Фотофиксация Исполнитель: Зверев С.И., Хабибулин С.Ю.

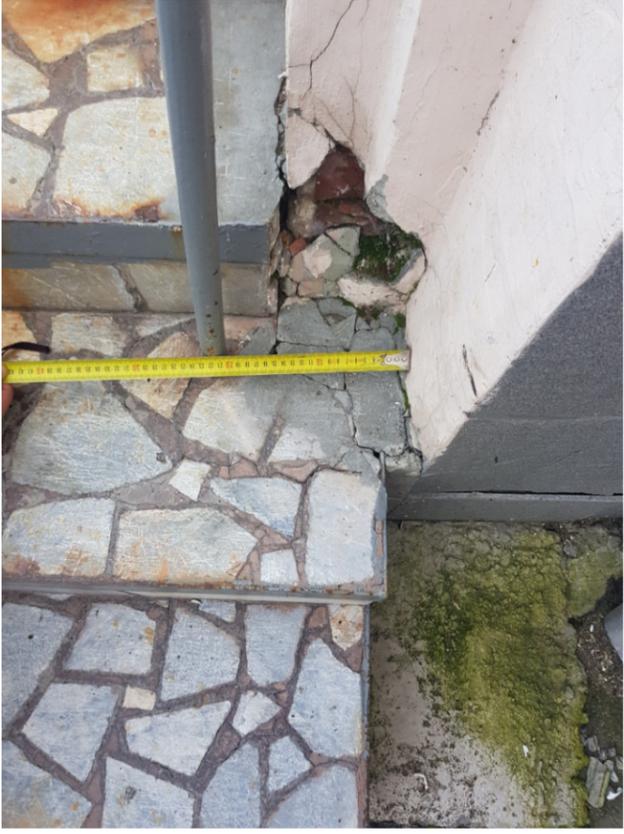
ВИД ОБСЛЕДОВАНИЯ ЗОНДАЖ № 2	ООО «ГенСтройПроект»						
	ГИП		Лоскутов О.М.				
		Исполнитель				Зверев С.И., Хабибулин С.Ю.	
Расположение места обследования смотри схему проведения натурных исследований в виде шурфов и зондажей							
ФОТОФИКСАЦИЯ

ООО «ГенСтройПроект»	ЛИСТ ТЕХНИЧЕСКОГО ОБСЛЕДОВАНИЯ № 2		Дата 16.08.2019	АКТ ОБСЛЕДОВАНИЯ <u>август 2019г.</u>			
			Шифр 2019/279662-НИ				
ОБЪЕКТ, ТЕМА	объект культурного наследия регионального значения «Здание аптеки, конец XIX в.», объект культурного наследия регионального значения «каменный двухэтажный дом с полуподвальным помещением, XVIII-XX вв.»			1. Описание места обследования Выполнен по главному фасаду цоколя рядом с лестницей, со стороны улицы Бондарева.			
МЕСТО ОБСЛЕДОВАНИЯ	Выполнен по главному фасаду цоколя рядом с лестницей, со стороны улицы Бондарева.						
ЗАДАЧИ ОБСЛЕДОВАНИЯ	Определение состава конструкции и его технического состояния			2. Наблюдения при обследовании Зондаж размером 140x100мм. произведен по внешней стене, рядом с главной лестницей по улице Бондарева. Состав покрытия стены: - фасадная краска; - штукатурка цементно-песчаная; - кирпичная кладка из керамического кирпича на известковом растворе Ступени крыльца покрыты мозаикой из кусочков мрамора, утопленных в бетоне. Мрамор в ступенях имеет потемнения, ржавые подтеки, присутствуют следы от переувлажнения в виде мха, бетон на ступенях имеет трещины.

3. Выводы: - Техническое состояние конструкции цоколя – ограниченно работоспособное. - Техническое состояние конструкции ступеней крыльца – ограниченно работоспособное.			
				Рекомендации: Осуществить механическую очистку стены от облупившейся краски, штукатурки. Обработать стены от биоповреждений водным составом Мипор. Восстановить защитное покрытие штукатурки, и декоративное покрытие стены. Крыльцо требует ремонта..

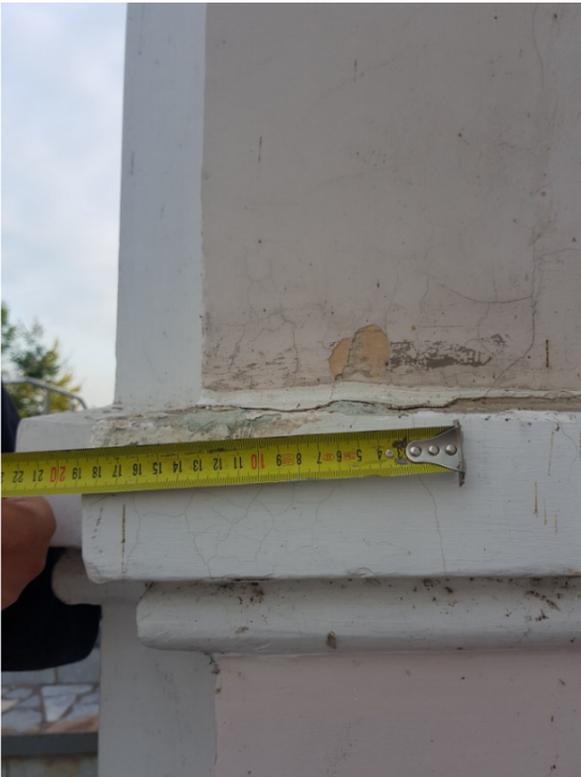
ООО «ГенСтройПроект»	ЛИСТ ТЕХНИЧЕСКОГО ОБСЛЕДОВАНИЯ № 3		Дата 16.08.2019	АКТ ОБСЛЕДОВАНИЯ <u>август 2019г.</u>	
			Шифр 2019/279662-НИ		
ОБЪЕКТ, ТЕМА	объект культурного наследия регионального значения «Здание аптеки, конец XIX в.», объект культурного наследия регионального значения «каменный двухэтажный дом с полуподвальным помещением, XVIII-XX вв.»			1. Описание места обследования	
МЕСТО ОБСЛЕДОВАНИЯ	Выполнен по цокольному карнизному пояску главного фасада рядом с лестницей, со стороны улицы Бондарева.			Выполнен по цокольному карнизному пояску главного фасада рядом с лестницей, со стороны улицы Бондарева.	
ЗАДАЧИ ОБСЛЕДОВАНИЯ	Определение состава конструкции и его технического состояния			2. Наблюдения при обследовании	
ВИД ОБСЛЕДОВАНИЯ ЗОНДАЖ № 3	ООО «ГенСтройПроект»			Зондаж размером 180х60мм., произведен по межэтажному карнизу между цокольным и первым этажом главного фасада, рядом с главной лестницей по улице Бондарева. Состав: - фасадная краска (цвет RAL 9010, белый); - штукатурка цементно-песчаная.

3. Выводы: - Техническое состояние конструкции – ограниченно работоспособное.	
				Рекомендации: Осуществить механическую очистку стены от облупившейся краски, штукатурки. Обработать стены от биоповреждений водным составом Мипор. Требуется проведение ремонтно-реставрационных работ декоративного элемента.

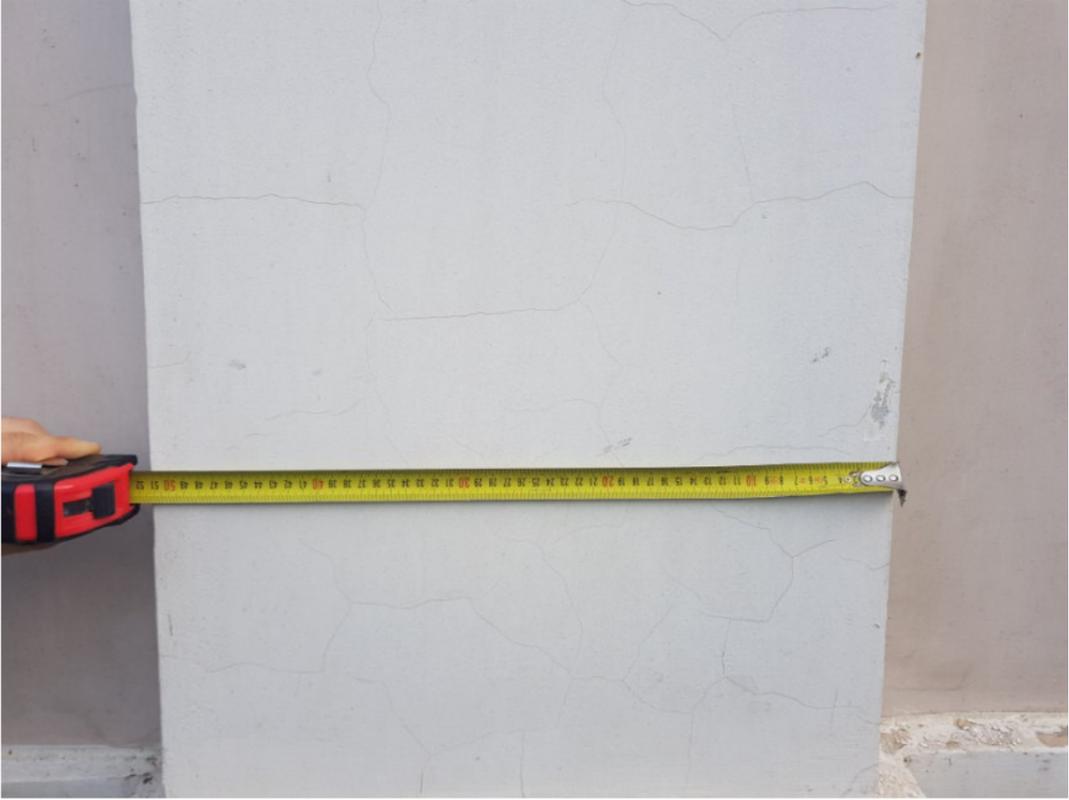
ООО «ГенСтройПроект»	ЛИСТ ТЕХНИЧЕСКОГО ОБСЛЕДОВАНИЯ № 4		Дата 16.08.2019	АКТ ОБСЛЕДОВАНИЯ <u>август 2019г.</u>	
			Шифр 2019/279662-НИ		
ОБЪЕКТ, ТЕМА	объект культурного наследия регионального значения «Здание аптеки, конец XIX в.», объект культурного наследия регионального значения «каменный двухэтажный дом с полуподвальным помещением, XVIII-XX вв.»			1. Описание места обследования	
МЕСТО ОБСЛЕДОВАНИЯ	Выполнен по пилястре главного фасада, со стороны улицы Константина Иванова.			Выполнен по пилястре главного фасада, со стороны улицы Константина Иванова.	
ЗАДАЧИ ОБСЛЕДОВАНИЯ	Определение состава конструкции и его технического состояния			2. Наблюдения при обследовании	
ВИД ОБСЛЕДОВАНИЯ ЗОНДАЖ № 4	ООО «ГенСтройПроект»			Зондаж размером 500x200 мм, произведен по пилястре главного фасада, со стороны улицы Константина Иванова. Состав покрытия пилястры: - фасадная краска (цвет RAL 9010, белый); - штукатурка цементно-песчаная.

3. Выводы: Техническое состояние конструкции – ограниченно работоспособное.	
				Рекомендации: Осуществить механическую очистку стены от облупившейся краски, штукатурки. Обработать стены от биоповреждений водным составом Мипор. Восстановить декоративное покрытие пилястры главного фасада.

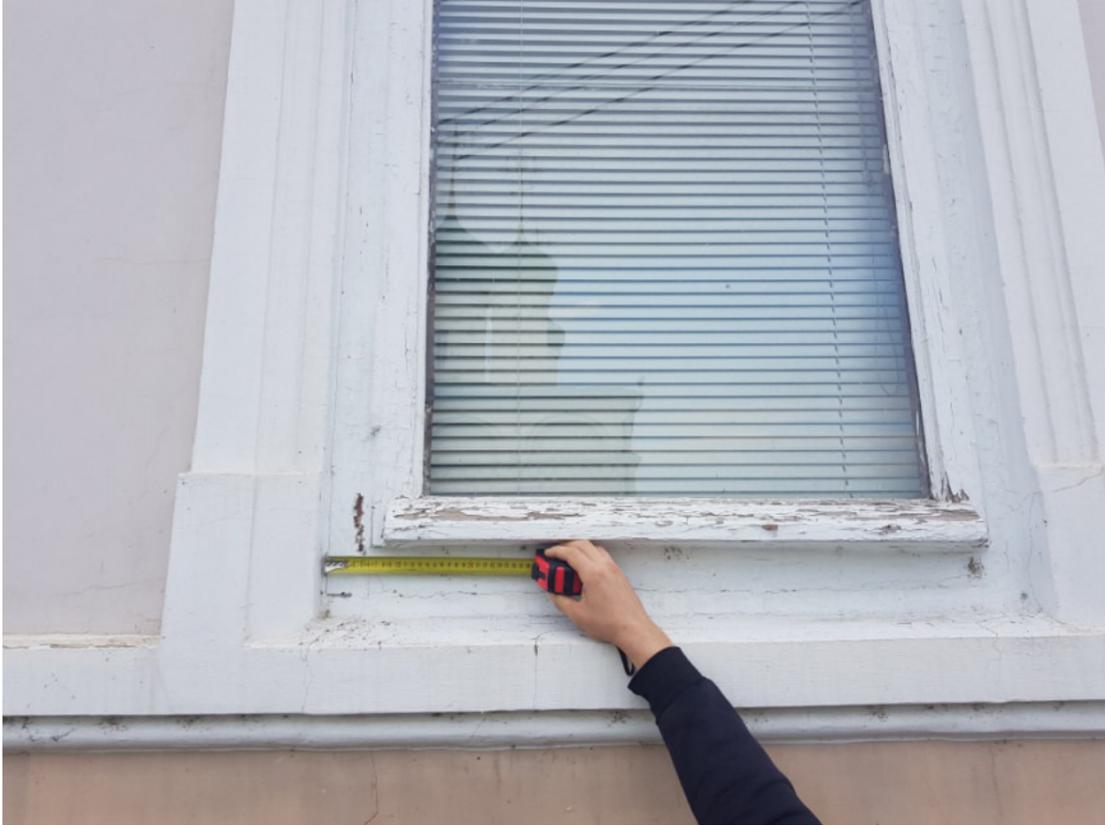
ООО «ГенСтройПроект»	ЛИСТ ТЕХНИЧЕСКОГО ОБСЛЕДОВАНИЯ № 5		Дата 16.08.2019	АКТ ОБСЛЕДОВАНИЯ <u>август 2019г.</u>	
			Шифр 2019/279662-НИ		
ОБЪЕКТ, ТЕМА	объект культурного наследия регионального значения «Здание аптеки, конец XIX в.», объект культурного наследия регионального значения «каменный двухэтажный дом с полуподвальным помещением, XVIII-XX вв.»			1. Описание места обследования	
МЕСТО ОБСЛЕДОВАНИЯ	Выполнен по деревянному окну главного фасада, со стороны улицы Бондарева.			Выполнен по деревянному окну главного фасада, со стороны улицы Бондарева.	
ЗАДАЧИ ОБСЛЕДОВАНИЯ	Определение состава конструкции и его технического состояния			2. Наблюдения при обследовании	
ВИД ОБСЛЕДОВАНИЯ ЗОНДАЖ № 5	ООО «ГенСтройПроект»			Зондаж размером 180x180мм., произведен по деревянному окну главного фасада, со стороны улицы Бондарева. Окно окрашено масляной краской (цвет RAL3005, вино-красный); материал оконной рамы – дерево. Наблюдается потемнение древесины вследствие увлажнения, местами рамы потрескались, краска облупилась.

3. Выводы: - Техническое состояние конструкции – ограниченно работоспособное.	
				Рекомендации: Осуществить замену деревянных оконных блоков .

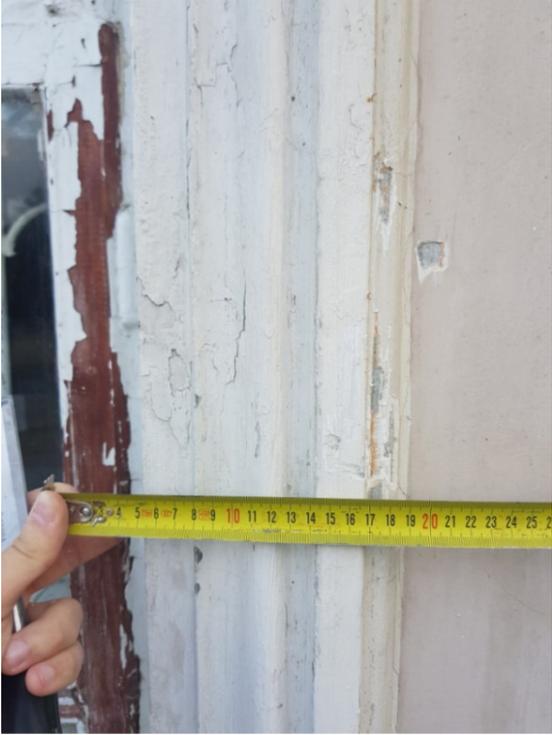
ООО «ГенСтройПроект»	ЛИСТ ТЕХНИЧЕСКОГО ОБСЛЕДОВАНИЯ № 6		Дата 16.08.2019	АКТ ОБСЛЕДОВАНИЯ <u>август 2019г.</u>	
			Шифр 2019/279662-НИ		
ОБЪЕКТ, ТЕМА	объект культурного наследия регионального значения «Здание аптеки, конец XIX в.», объект культурного наследия регионального значения «каменный двухэтажный дом с полуподвальным помещением, XVIII-XX вв.»			1. Описание места обследования	
МЕСТО ОБСЛЕДОВАНИЯ	Выполнен по обрамлению окна на втором этаже дворового фасада, рядом с помещением охраны.			Выполнен по обрамлению окна на втором этаже дворового фасада, рядом с помещением охраны.	
ЗАДАЧИ ОБСЛЕДОВАНИЯ	Определение состава конструкции и его технического состояния			2. Наблюдения при обследовании	
ВИД ОБСЛЕДОВАНИЯ ЗОНДАЖ № 6	ООО «ГенСтройПроект»			Зондаж размером 200x200мм., произведен по декоративному элементу (сандрик) на втором этаже дворового фасада, рядом с помещением охраны. Над окном ниша заложена стеклоблоком. Окно окрашено масляной краской (цвет RAL3005, вино-красный); материал оконной рамы - дерево . Наблюдается потемнение древесины рамы от увлажнения, местами рамы потрескались, краска облупилась, рамы перекошены, форточки имеют щели.

3. Выводы: - Техническое состояние конструкции - ограниченно работоспособное.	
				Рекомендации: Осуществить замену деревянных оконных блоков .

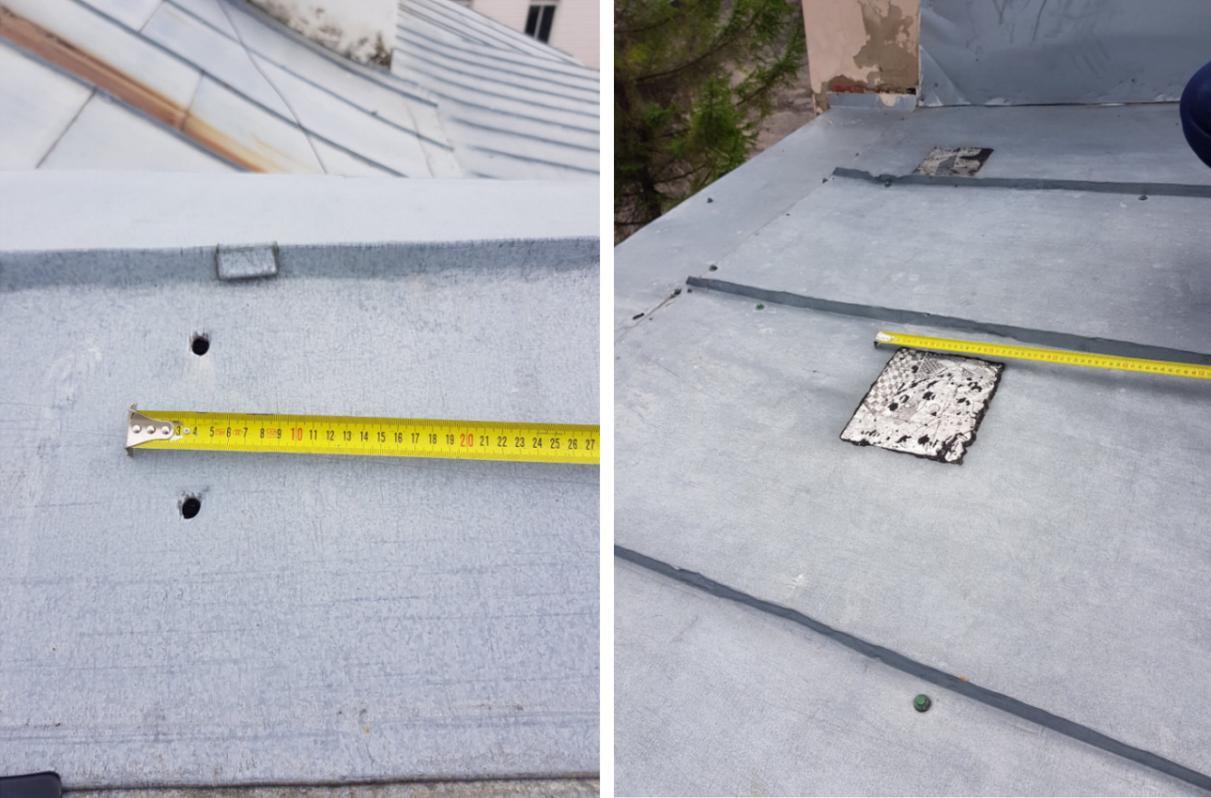
ООО «ГенСтройПроект»	ЛИСТ ТЕХНИЧЕСКОГО ОБСЛЕДОВАНИЯ № 7		Дата 16.08.2019	АКТ ОБСЛЕДОВАНИЯ <u>август 2019г.</u>	
		Шифр 2019/279662-НИ			
ОБЪЕКТ, ТЕМА	объект культурного наследия регионального значения «Здание аптеки, конец XIX в.», объект культурного наследия регионального значения «каменный двухэтажный дом с полуподвальным помещением, XVIII-XX вв.»			1. Описание места обследования	
МЕСТО ОБСЛЕДОВАНИЯ	Выполнен по кровле здания.			Выполнен по кровле здания.	
ЗАДАЧИ ОБСЛЕДОВАНИЯ	Определение состава конструкции и его технического состояния			2. Наблюдения при обследовании	
ВИД ОБСЛЕДОВАНИЯ ЗОНДАЖ № 7	ООО «ГенСтройПроект» ГИП Исполнитель			Зондаж размером 200x200мм. произведен по кровле здания. Тип покрытия кровли – фальцевая, покрыта оцинкованной кровельной сталью. Крепление листов осуществлено при помощи фальца и кровельных саморезов. Местами присутствуют отверстия, сделаны заплатки, швы фальца промазаны битумным герметиком.

3. Выводы: - Техническое состояние конструкции кровельного покрытия – ограниченно работоспособное.	
				Рекомендации: Осуществить замену кровельного покрытия.

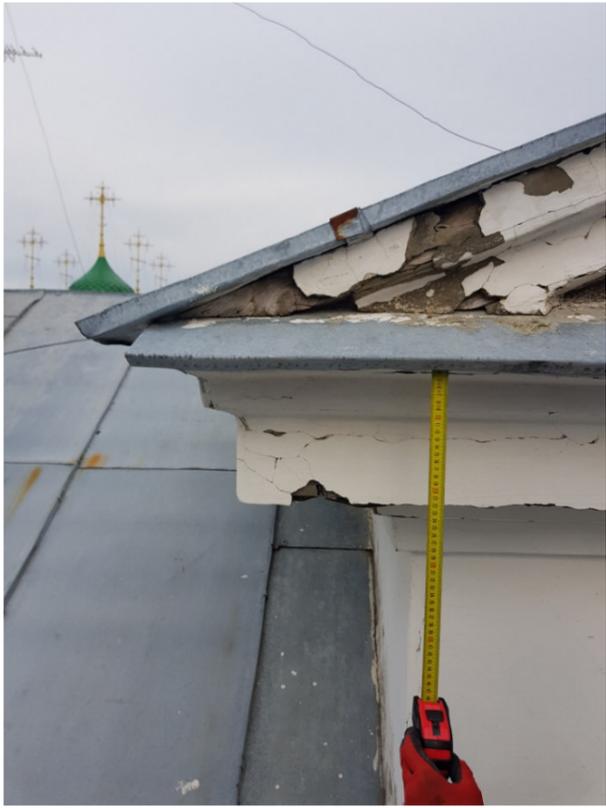
ООО «ГенСтройПроект»	ЛИСТ ТЕХНИЧЕСКОГО ОБСЛЕДОВАНИЯ № 8		Дата 16.08.2019	АКТ ОБСЛЕДОВАНИЯ <u>август 2019г.</u>	
			Шифр 2019/279662-НИ		
ОБЪЕКТ, ТЕМА	объект культурного наследия регионального значения «Здание аптеки, конец XIX в.», объект культурного наследия регионального значения «каменный двухэтажный дом с полуподвальным помещением, XVIII-XX вв.»			1. Описание места обследования	
МЕСТО ОБСЛЕДОВАНИЯ	Выполнен по фронтому дворового фасада.			Выполнен по фронтому дворового фасада	
ЗАДАЧИ ОБСЛЕДОВАНИЯ	Определение состава конструкции и его технического состояния			2. Наблюдения при обследовании	
ВИД ОБСЛЕДОВАНИЯ ЗОНДАЖ № 8	ООО «ГенСтройПроект» ГИП Исполнитель			Зондаж размером 200х200мм. произведен по карнизу фронтона со стороны дворового фасада. С Состав конструкции: - фасадная краска; - штукатурка цементно-песчаная по дранке; - деревянный каркас.	
Расположение места обследования смотри схему проведения натурных исследований в виде зондажей				Местами наблюдается отслоение окрасочного слоя, ее потемнение в результате переувлажнения;

ФОТОФИКСАЦИЯ				Частичное отслоение штукатурного слоя.

3. Выводы: - Техническое состояние конструкции – ограниченно работоспособное.	
				Рекомендации: Осуществить механическую очистку штукатурного и окрасочного слоев конструкции. Обработать стены от биоповреждений водным составом Мипор. Восстановить покрытие штукатурного и окрасочного слоев.

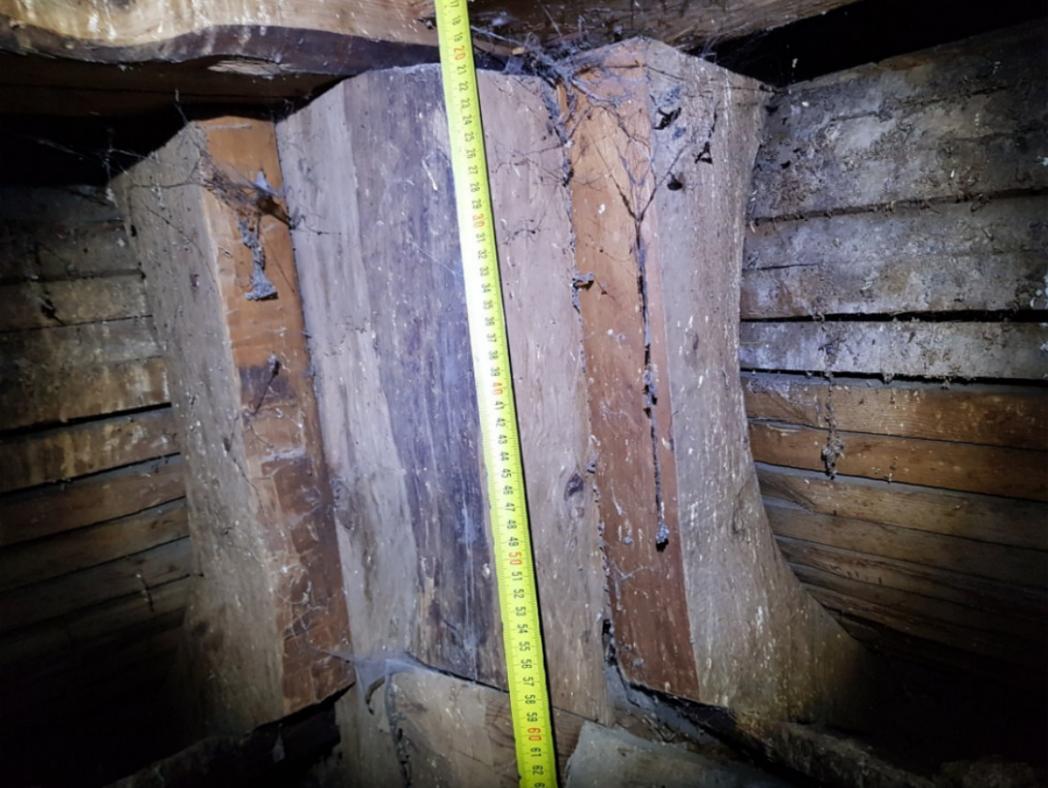
ООО «ГенСтройПроект»	ЛИСТ ТЕХНИЧЕСКОГО ОБСЛЕДОВАНИЯ № 9		Дата 16.09.2019	АКТ ОБСЛЕДОВАНИЯ сентябрь 2019г.	
			Шифр 2019/279662-НИ		
ОБЪЕКТ, ТЕМА	объект культурного наследия регионального значения «Здание аптеки, конец XIX в.», объект культурного наследия регионального значения «каменный двухэтажный дом с полуподвальным помещением, XVIII-XX вв.»			1. Описание места обследования	
МЕСТО ОБСЛЕДОВАНИЯ	Выполнен в чердачном пространстве купола.			Выполнен в чердачном пространстве купола.	
ЗАДАЧИ ОБСЛЕДОВАНИЯ	Определение состава конструкции и его технического состояния			2. Наблюдения при обследовании	
ВИД ОБСЛЕДОВАНИЯ ЗОНДАЖ № 9	ООО «ГенСтройПроект» ГИП Исполнитель			Зондаж размером 500х200мм., произведен в чердачном пространстве купола. Узловая несущая стойка – брус размером 200*200мм., к которой крепится шаблон деревянный. По шаблону устроена сплошная деревянная обрешетка, размер обрешетки 40*20мм. Состояние конструкций: имеются потемнения, местами гниль, отсутствует огне, биообработка.

3. Выводы: - Техническое состояние конструкции – ограниченно работоспособное.	
				Рекомендации: Заменить деревянные элементы купола. Обработать огне, био- обработкой.

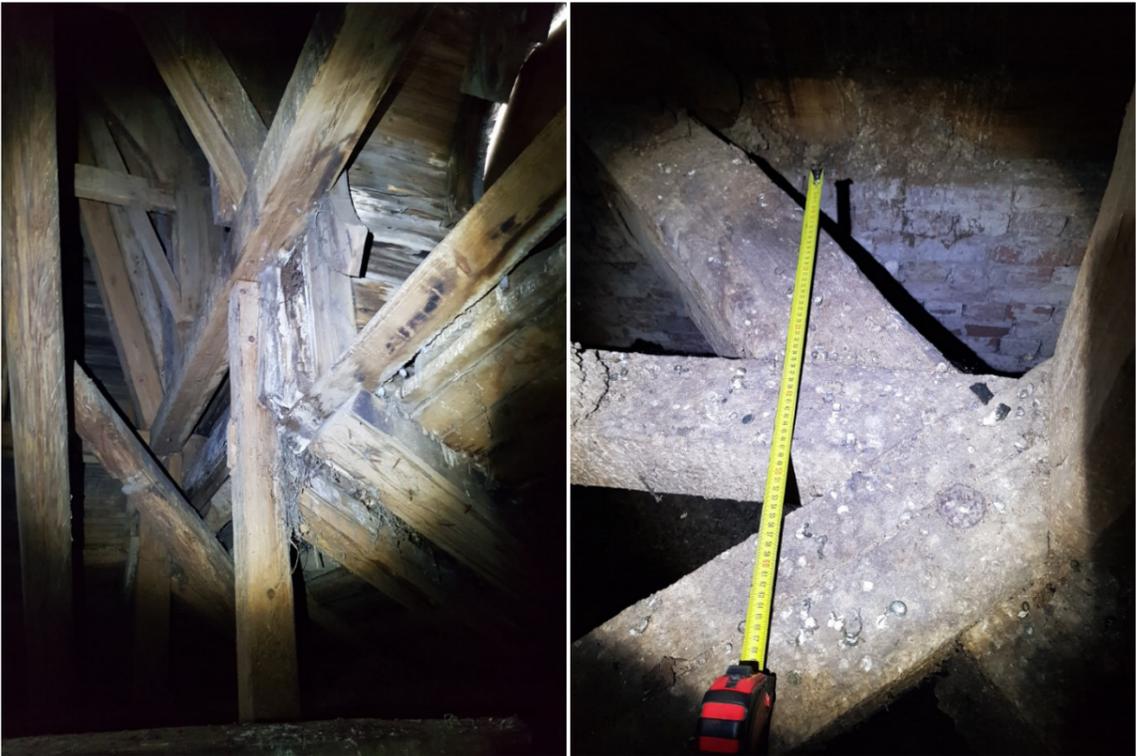
ООО «ГенСтройПроект»	ЛИСТ ТЕХНИЧЕСКОГО ОБСЛЕДОВАНИЯ № 10		Дата 16.09.2019	АКТ ОБСЛЕДОВАНИЯ сентябрь 2019г.	
			Шифр 2019/279662-НИ		
ОБЪЕКТ, ТЕМА	объект культурного наследия регионального значения «Здание аптеки, конец XIX в.», объект культурного наследия регионального значения «каменный двухэтажный дом с полуподвальным помещением, XVIII-XX вв.»			1. Описание места обследования	
МЕСТО ОБСЛЕДОВАНИЯ	Выполнен в чердачном пространстве купола.			Выполнен в чердачном пространстве купола.	
ЗАДАЧИ ОБСЛЕДОВАНИЯ	Определение состава конструкции и его технического состояния			2. Наблюдения при обследовании	
ВИД ОБСЛЕДОВАНИЯ ЗОНДАЖ № 10	ООО «ГенСтройПроект» ГИП Исполнитель			Зондаж размером 400x500мм., произведен в чердачном пространстве купола. Нижний несущий ярус представляет собой брус сечением 200*200мм., брус уложен по диагоналям помещения, в углах опирается на шпренгель и мауэрлат. В месте пересечения установлена несущая стойка. Стойка представляет собой брус сечением 200*200 мм. Наблюдается потемнение древесины несущих элементов, следы протечек, гниль в местах протечек, отсутствует огне, био- обработка.

3. Выводы: - Техническое состояние конструкции – недопустимое.	
				Рекомендации: Заменить деревянные элементы купола. Обработать огне, био- обработкой.

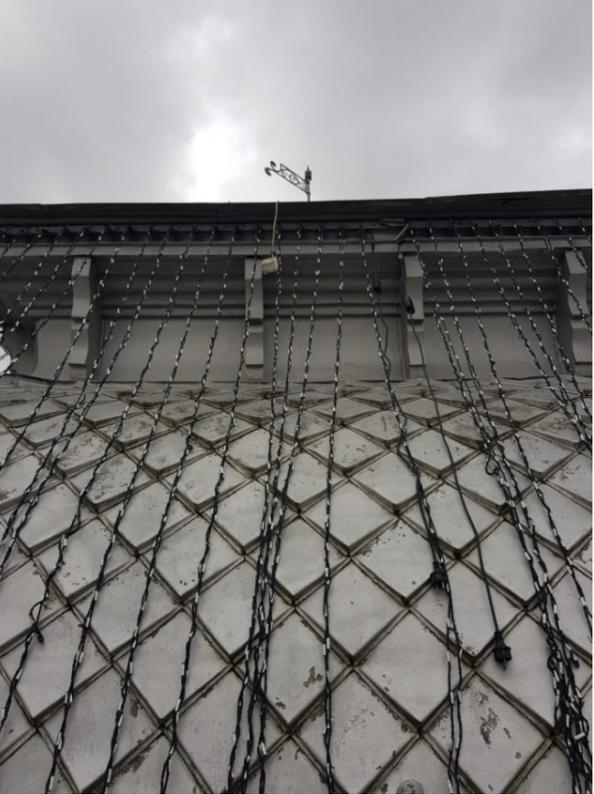
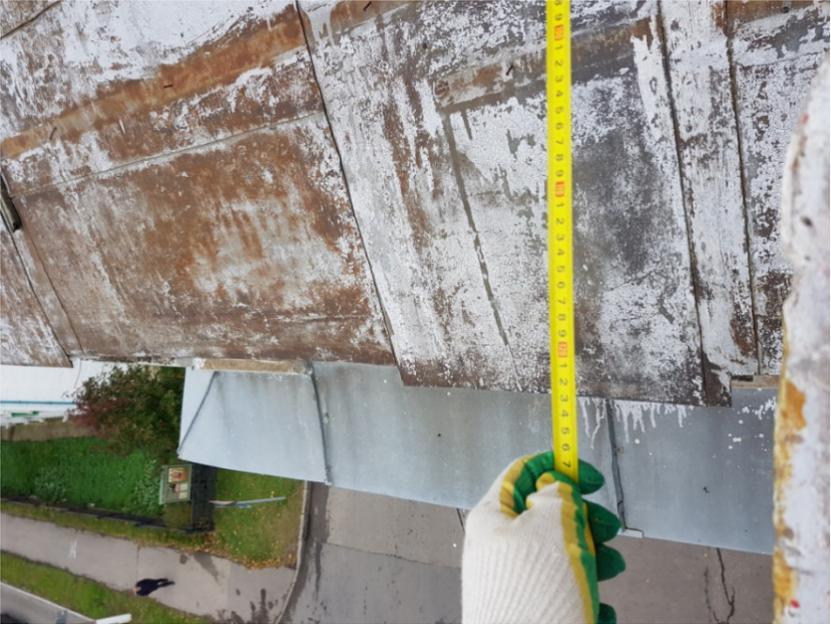
ООО «ГенСтройПроект»	ЛИСТ ТЕХНИЧЕСКОГО ОБСЛЕДОВАНИЯ № 11	Дата 16.09.2019	АКТ ОБСЛЕДОВАНИЯ <u>сентябрь 2019г.</u>
		Шифр 2019/279662-НИ	
ОБЪЕКТ, ТЕМА	объект культурного наследия регионального значения «Здание аптеки, конец XIX в.», объект культурного наследия регионального значения «каменный двухэтажный дом с полуподвальным помещением, XVIII-XX вв.»		1. Описание места обследования
МЕСТО ОБСЛЕДОВАНИЯ	Выполнен на кровельном покрытии купола.		Выполнен на кровельном покрытии купола.
ЗАДАЧИ ОБСЛЕДОВАНИЯ	Определение состава конструкции и его технического состояния		2. Наблюдения при обследовании
ВИД ОБСЛЕДОВАНИЯ ЗОНДАЖ № 11	ООО «ГенСтройПроект» ГИП Исполнитель		Зондаж размером 400x500мм., произведен на кровельном покрытии купола. Основное покрытие купола представляет собой чешуйчатое покрытие «в объемную шашку», покрыты оцинкованным железом. Отливы покрыты оцинкованным железом, крепление осуществлено при помощи гвоздей. Состояние покрытия: имеются потемнения, следы ржавчины, отверстия от выпавших гвоздей.

3. Выводы: - Техническое состояние конструкции - ограниченно работоспособное.	
		Рекомендации: Заменить покрытие купола и отливов.
