**Объект культурного наследия регионального
(республиканского) значения
«Здание реального училища, 1908 г.»,
Чувашская Республика, г. Ядрин, ул. Октябрьская, д. 1.**

**НАУЧНО-ПРОЕКТНАЯ ДОКУМЕНТАЦИЯ
Раздел №2, Книга №4
Инженерно-технические исследования.**

**Научно-проектная документация
Раздел № 2, Книга № 4
Инженерно-технические исследования.**

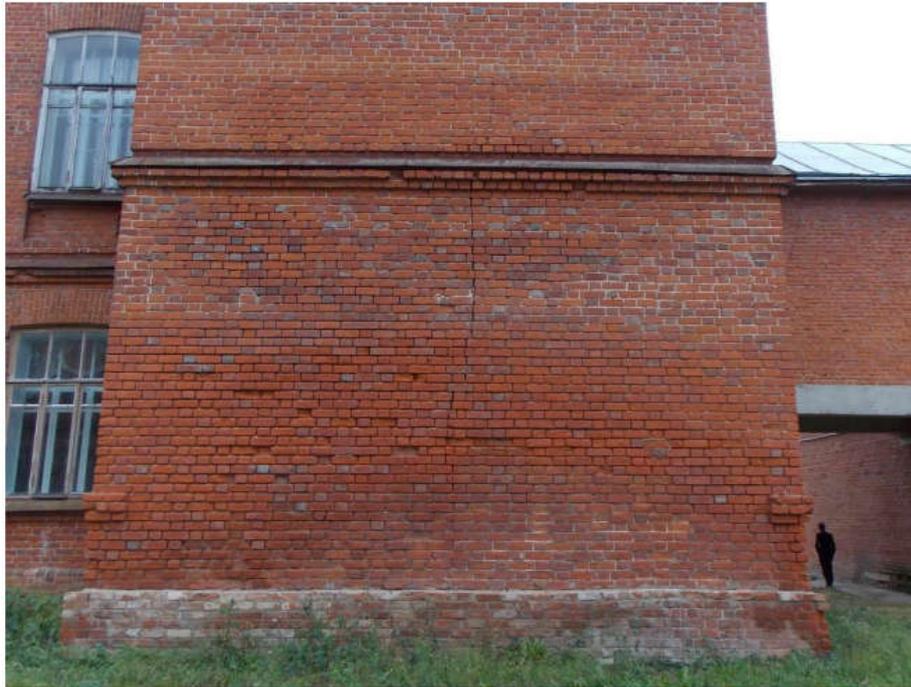
3. Часть здания в осях 3-4/Л-П имеет вертикальные и слабонаклонные трещины с шириной раскрытия от 5мм до 10мм, что является результатом вымывания грунтов основания из-под фундамента. Причиной вымывания грунтов основания является постоянное замачивание от протечек техногенного характера. Выпуск канализации от санузлов, расположенных в уровне первого этажа, проходит через наружную стену в уровне фундамента по оси «4» до канализационного колодца. Не исправная внутренняя система водоснабжения по оси «3/Л» привела к постоянному замачиванию наружной стены по оси «3», гниение лаг, деревянных полов.

Фото 4.7 Фасад в осях Л-П по оси 4. Вертикальная трещина с шириной раскрытия 10мм.

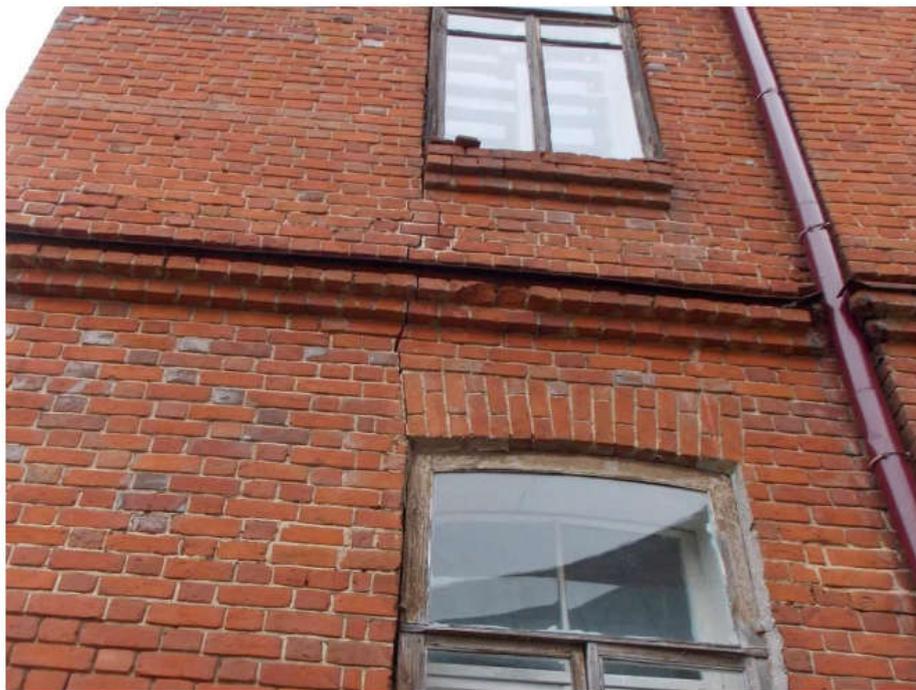
Фото 4.7. Фасад в осях 4-3 по оси П. Вертикальная трещина на всей плоскости стены в месте оконного проема с шириной раскрытия 10мм.

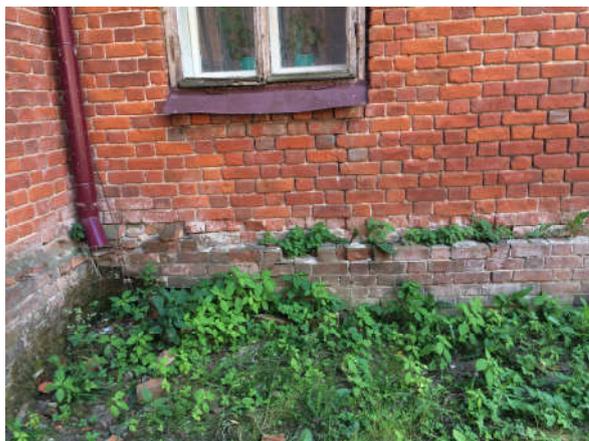
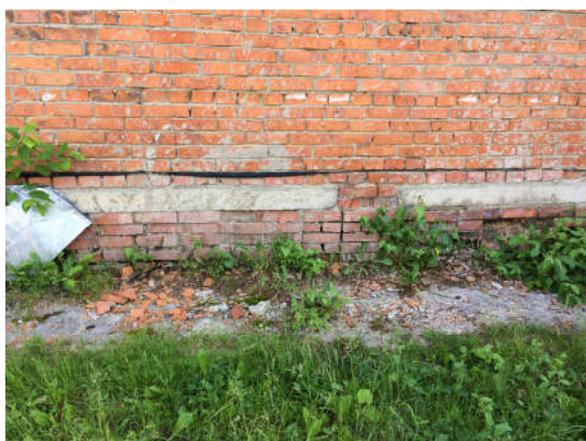
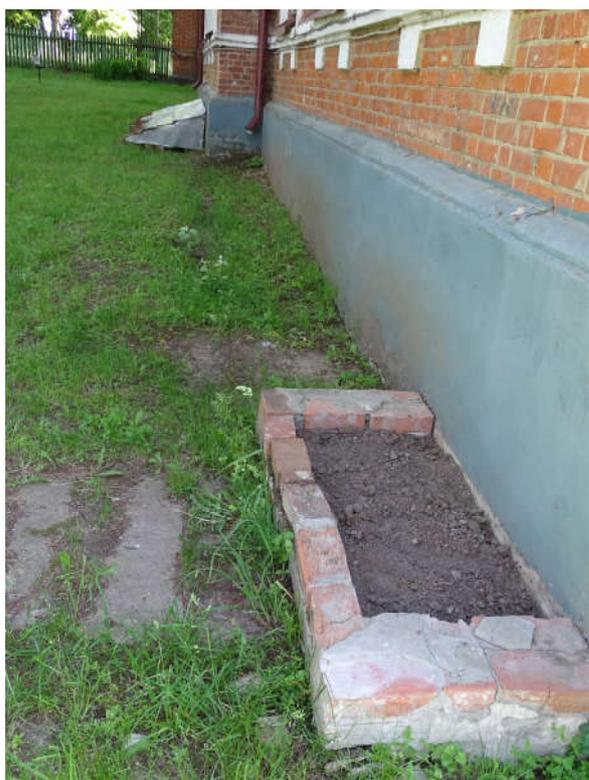
Отмостка по периметру здания асфальтовая разрушена, местами отсутствует. Конструкция отмостки классифицируется п. 3 СП 12-102-2003, как **ограниченно работоспособное состояние.**

Фото 4.13. Отмостка. Асфальтовая на кирпичном щебне, разрушена, местами отсутствует. Прямок по оси В засыпан местным грунтом.

- 3.1. Ширину отмостки выполнить на 20см больше ширины свеса кровли, но не менее 1,0 м.
- 3.2. До устройства отмостки разобрать асфальто-бетонный слой толщиной 150мм. Выбрать вдоль усиливаемых стен здания выемку глубиной около 600 мм и шириной -1,0 м. Выемку заполнить грунтом глинистого состава толщиной 100-150мм. Уплотнить. Уклон от стены до конца отмостки должен составлять около 5-8%.

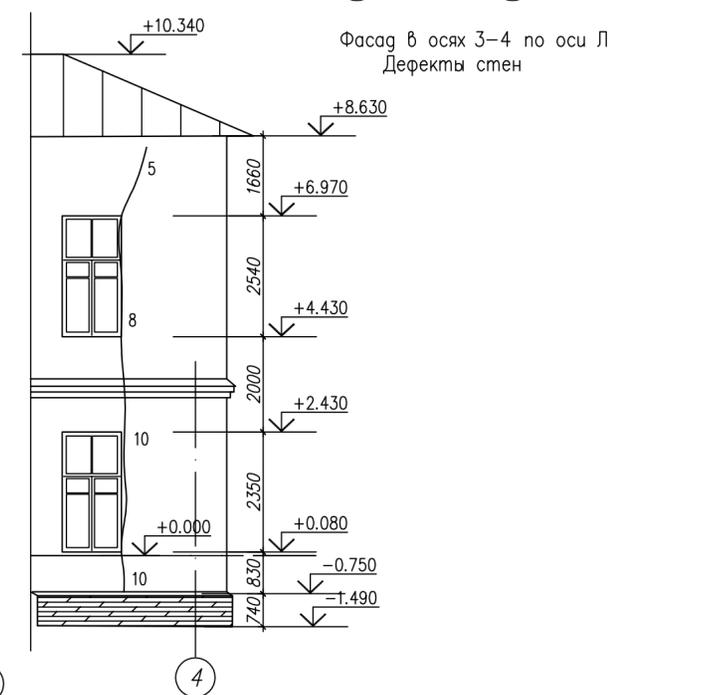
Фасад в осях 3-4 по оси Л
Дефекты стен

| 10 | Трещина с шириной раскрытия $t = 6$ мм. | | Следы замачивания кладки, штукатурки |

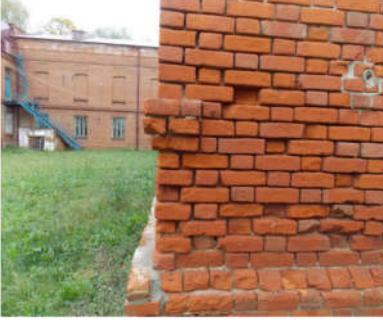
<p>Повсеместное увлажнение кирпичной кладки с разрушением и поверхностным разрыхлением кирпича.</p>	<p>Капиллярное поднятие влаги со стороны грунта. Отсутствие отмостки и водоотводного лотка с поверхности прохода между двумя зданиями. Прогрессивное развитие деструктивных процессов в кладке.</p>	<p>Устройство отсечной горизонтальной гидроизоляции в уровне цоколя. Реставрация поврежденных участков кирпичной кладки методом реставрации швов кладки</p>
2	<p>Фасад в осях 3-4 по оси Л, 4-3 по оси П, Л-П по оси 4 Трещина перерезывает плоскость стен на всю высоту.</p>

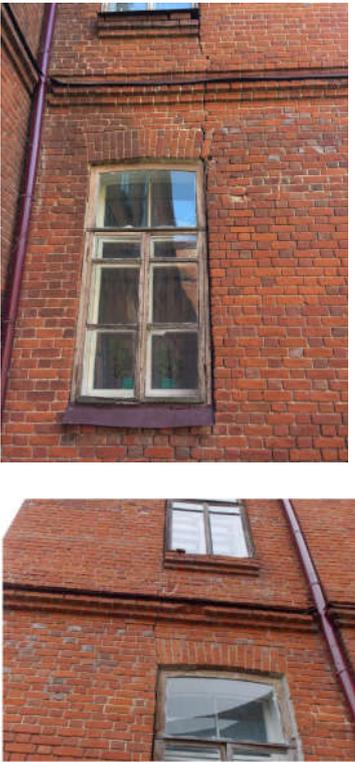
<p>Сквозные вертикальные трещины с шириной раскрытия до 10мм перерезают поверхность стен на всю высоту.</p>	<p>Постоянные протечки техногенного характера вымывают грунт основания из-под фундамента стен, что ведет к потере несущей способности грунтов основания, несущей способности фундаментов, которые являются продолжением наружных стен здания. Прогрессивное развитие деструктивных процессов кирпичной кладке, возможность потери устойчивости участков стен.</p>	<p>Устройство усиление стен методом стальных тяжей в уровне перекрытия пятого этажа и чердачного перекрытия. Устройство усиления грунтов основания методом инъектирования. Устройство усиления стен – методом инъектирования трещин с шириной раскрытия до 10мм.</p>
