**Реставрация объекта культурного наследия регионального
значения «Каменный двухэтажный дом, II пол. XIXв.»,
расположенного по адресу: Чувашская Республика,
г. Мариинский Посад, ул. Ленинская, д.3 (ул.Московская д.14)**

Книга 3. Инженерно-технические исследования

04-21/04-19-ТИ

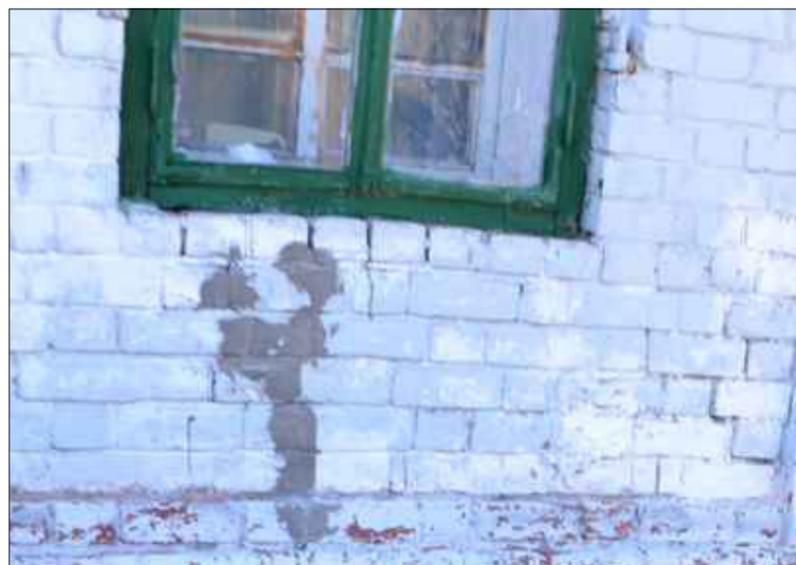
Фото №1

Существующее окно расположено со стороны дворового фасада в осях 2-3/Б

- окрасочный слой деревянной оконной рамы близок к RAL 6005

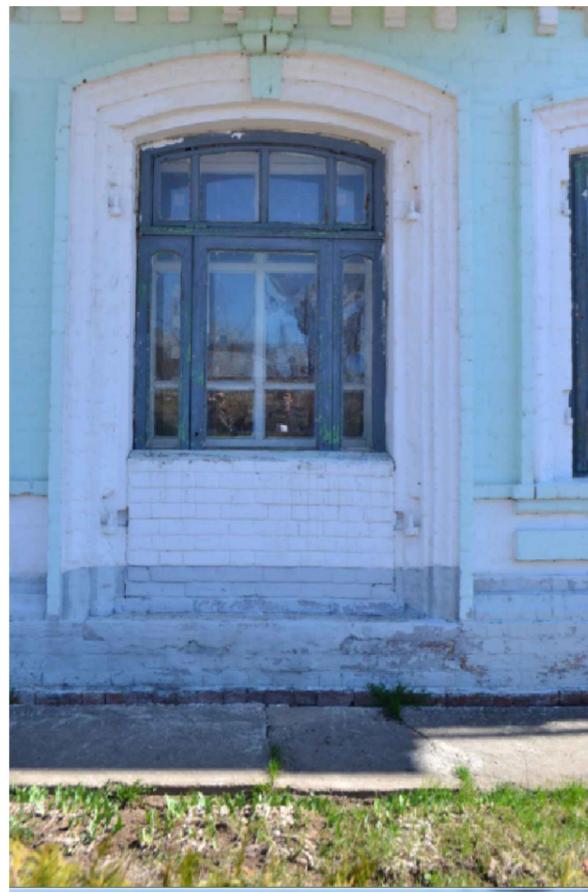
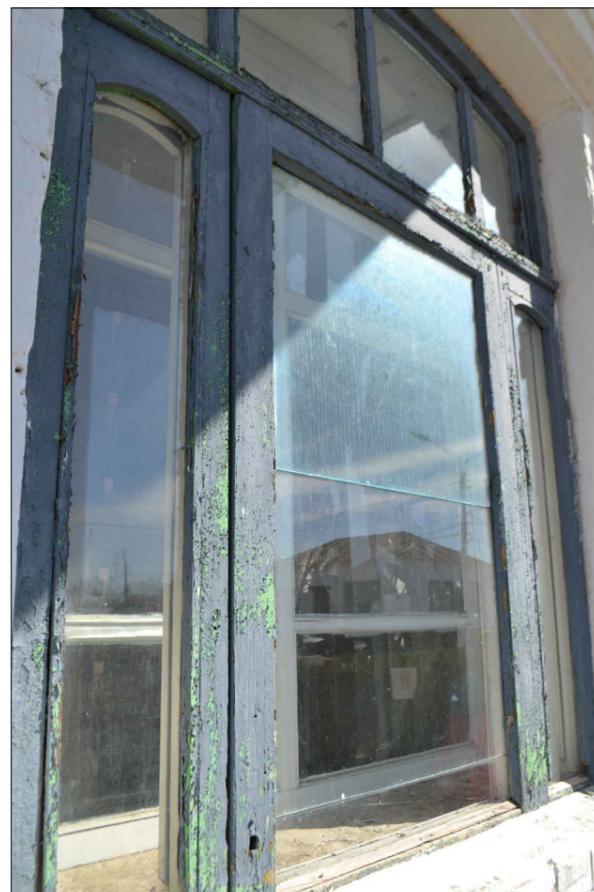
- фото №2,3 выполнены со стороны главного фасада в осях 2-1/В по улице Ленинской

- Оконные рамы имеют наслоение окрасочного слоя. Более ранний цвет окраски оконной рамы зеленый.
- цвет фасада 1 этажа по главному фасаду RAL 6019

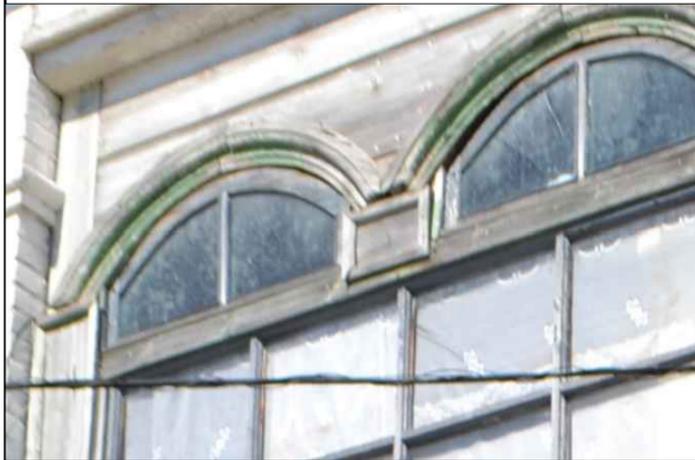
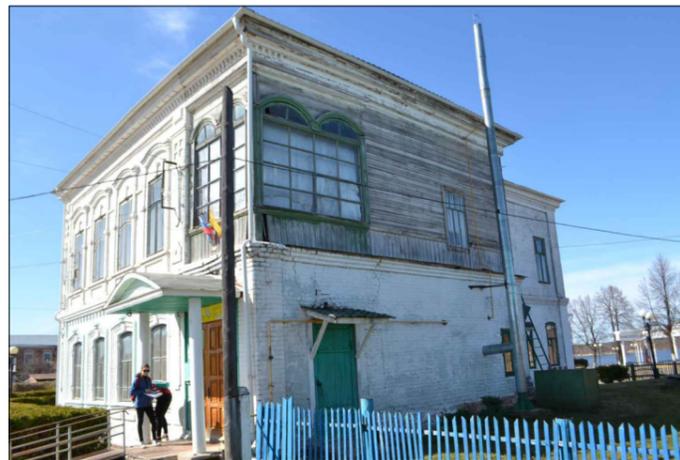
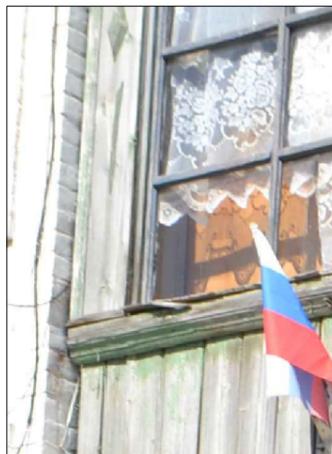
Деревянные сени расположены на 2 этаже в осях 1-2/А-Б

- деревянные сени имеют следы окраски зеленого цвета
- оконные рамы имеют наслоение окрасочного слоя. Более ранний цвет покраски RAL 6005

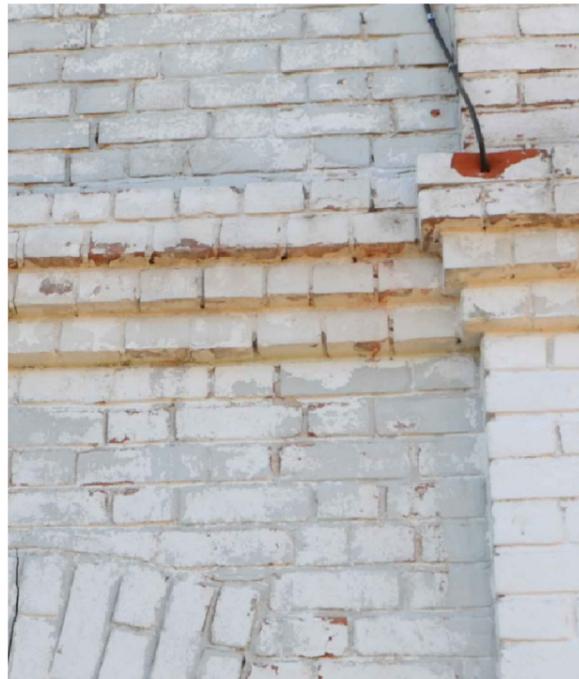
Фото №7

- анализ наслоения окрасочных слоев по фасаду здания указывает на то, что более поздний цвет отличный от существующего, по дворовому фасаду под белой краской виден ранний слой, первоначальный цвет фасада близок RAL 6019.
