**Разработка научно-проектной документации по сохранению объекта культурного наследия регионального значения «Дом жилой, 1930-е годы», расположенного по адресу: Республика Чувашия, г. Чебоксары, ул. Композиторов Воробьевых, д. 9/22 (ремонт цокольного этажа, устройство входов в цокольный этаж, устройство входа на 1 этаж)**

Предварительные исследования

05/2022-ПР2

## АКТ Визуального осмотра технического состояния объекта культурного наследия

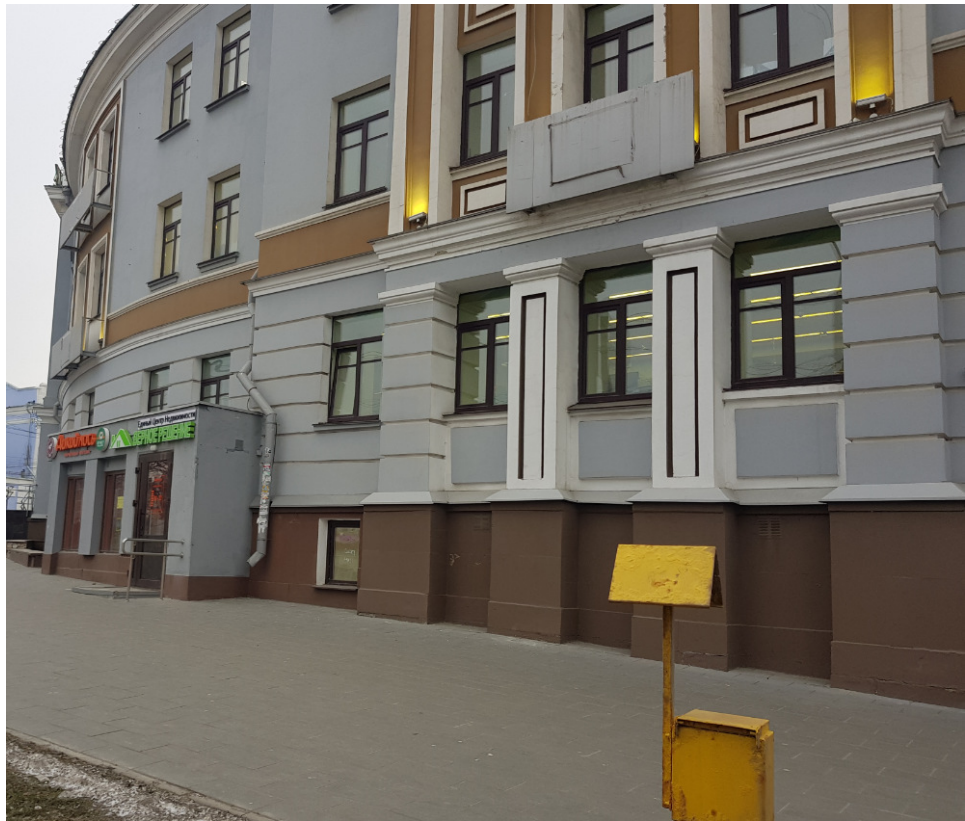
**Фото 1. Фасад по улице Композиторов Воробьевых**

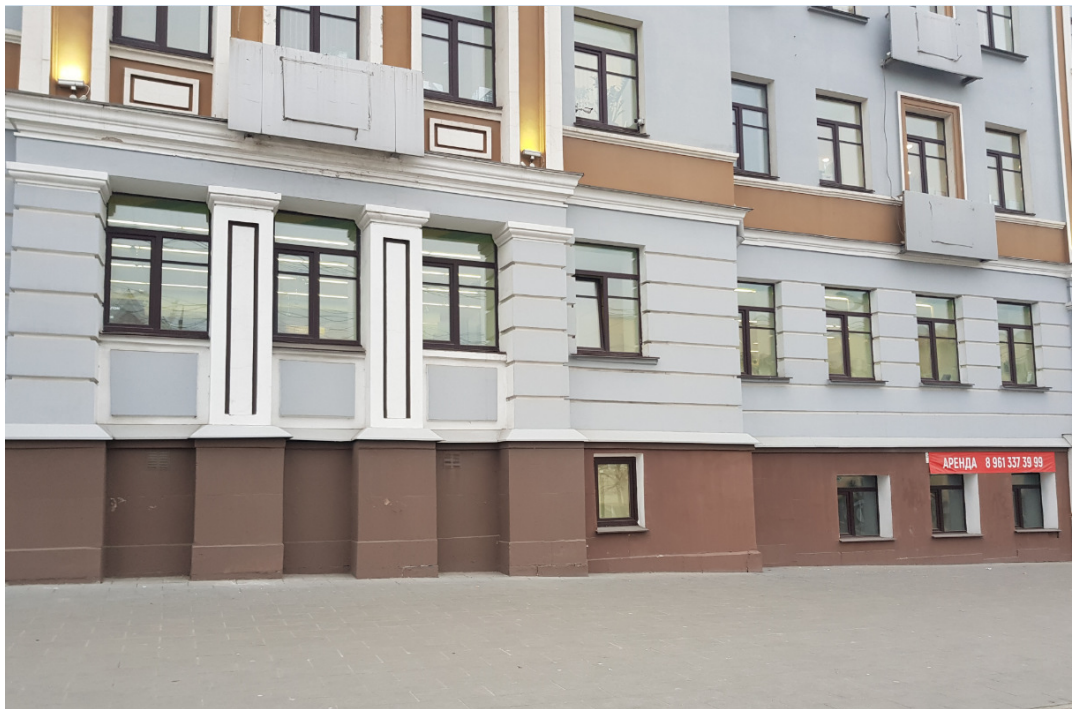
**Фото 2. Фасад по улице Композиторов Воробьевых**

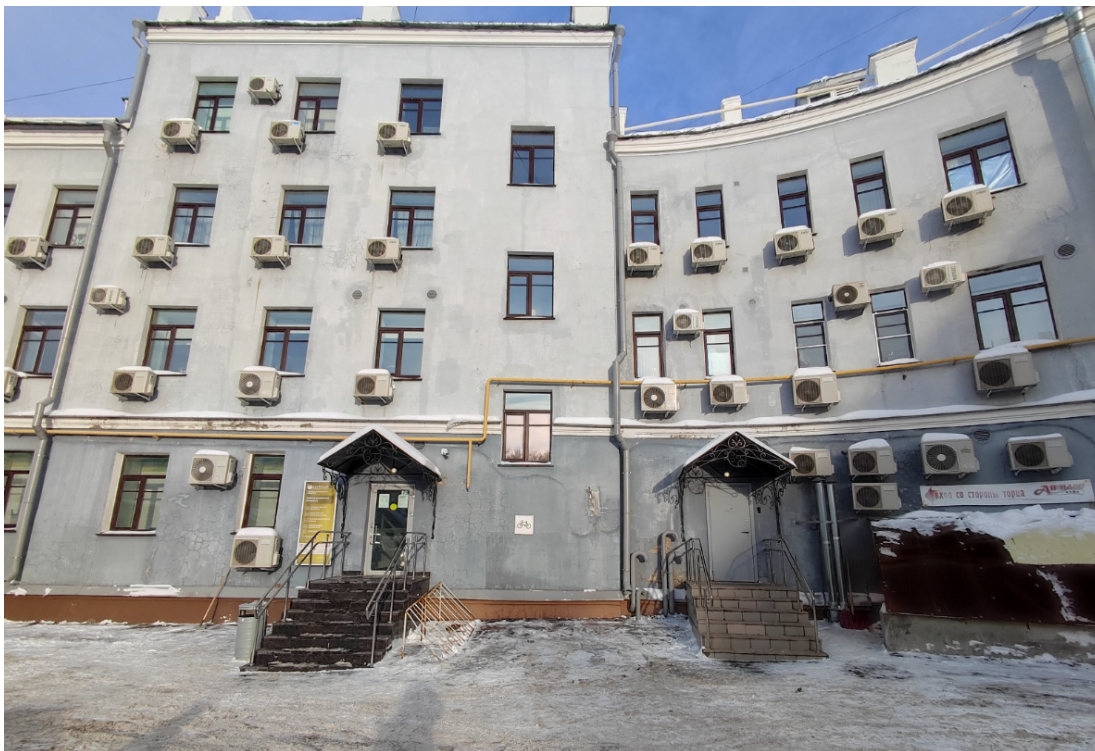
*Фото 3. Дворовой фасад*

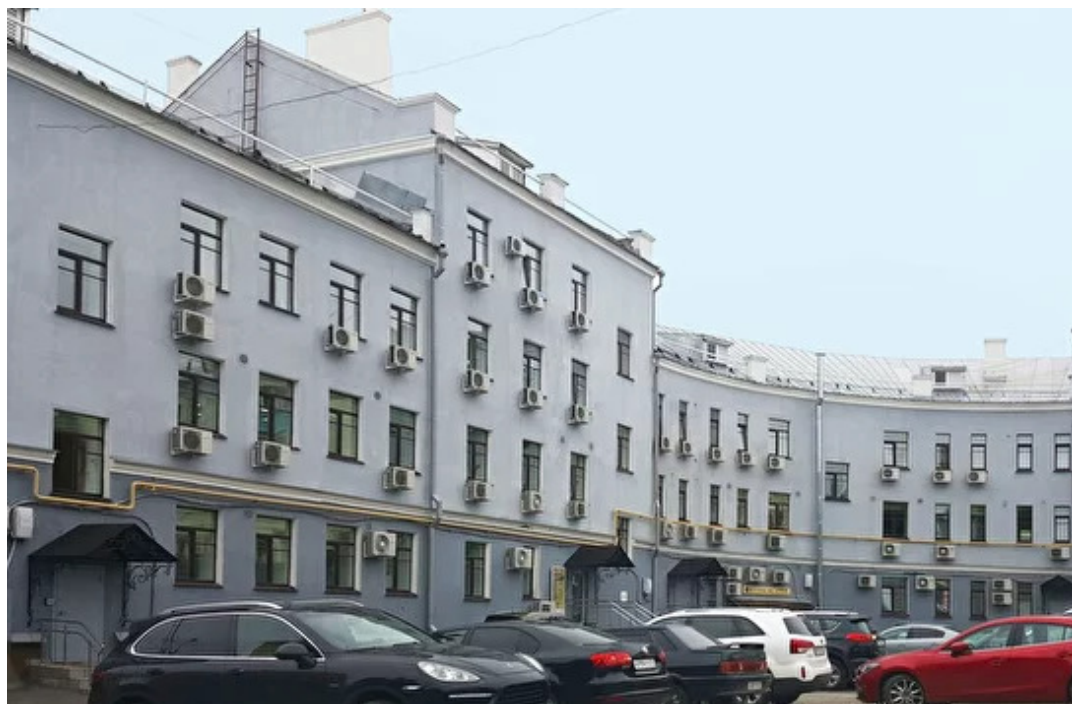
*Фото 4. Дворовой фасад*

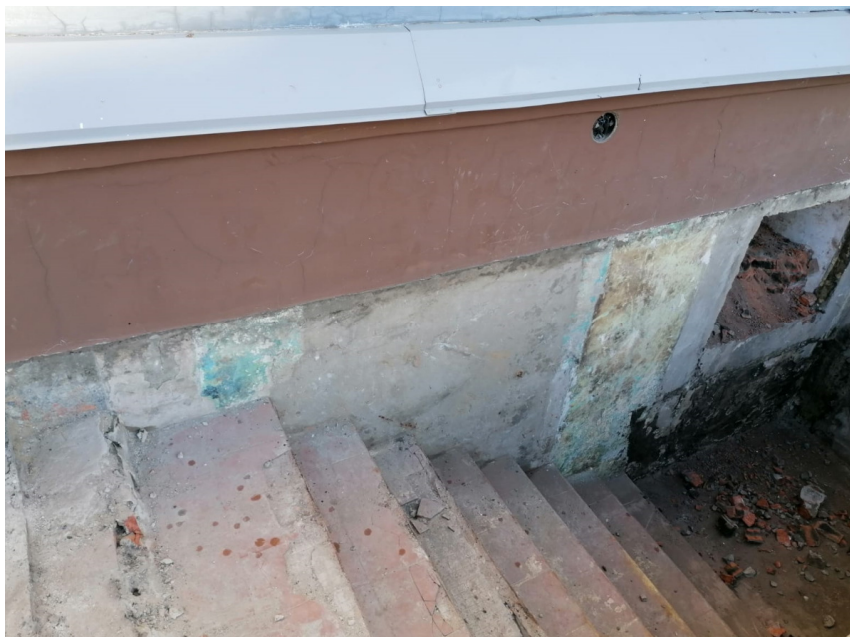
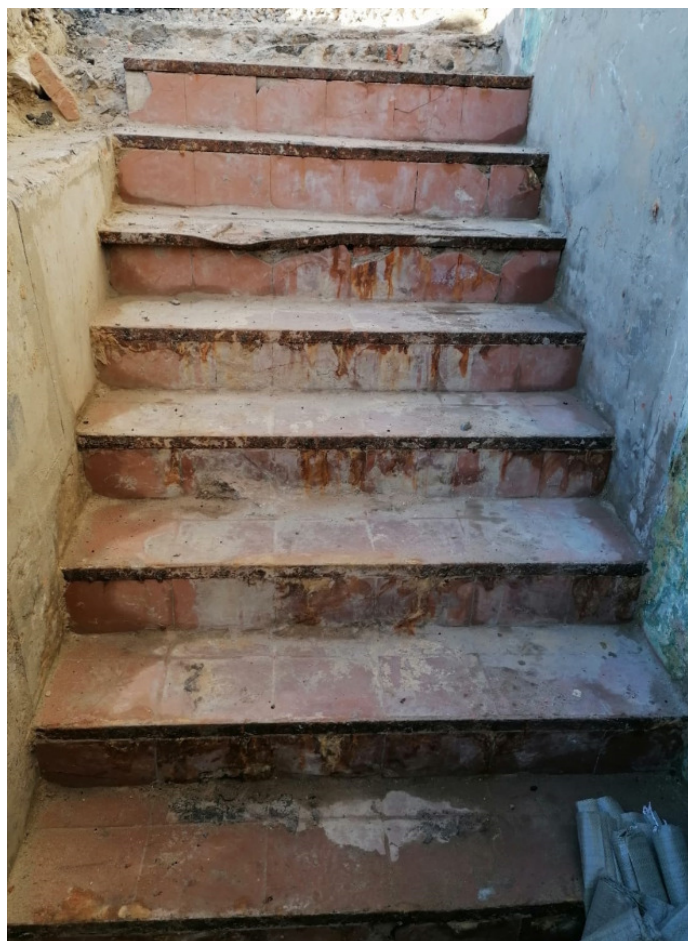
Лестница одномаршевая с бетонными ступенями по грунту, ведет в подвал. Имеются сколы ступеней, истертость ступеней и лестничных площадок. В боковых стенах имеются горизонтальные трещины.

**Фото 5. Выкопанный(существующий) вход в цоколь в осях 9-8, со стороны дворового фасада.**

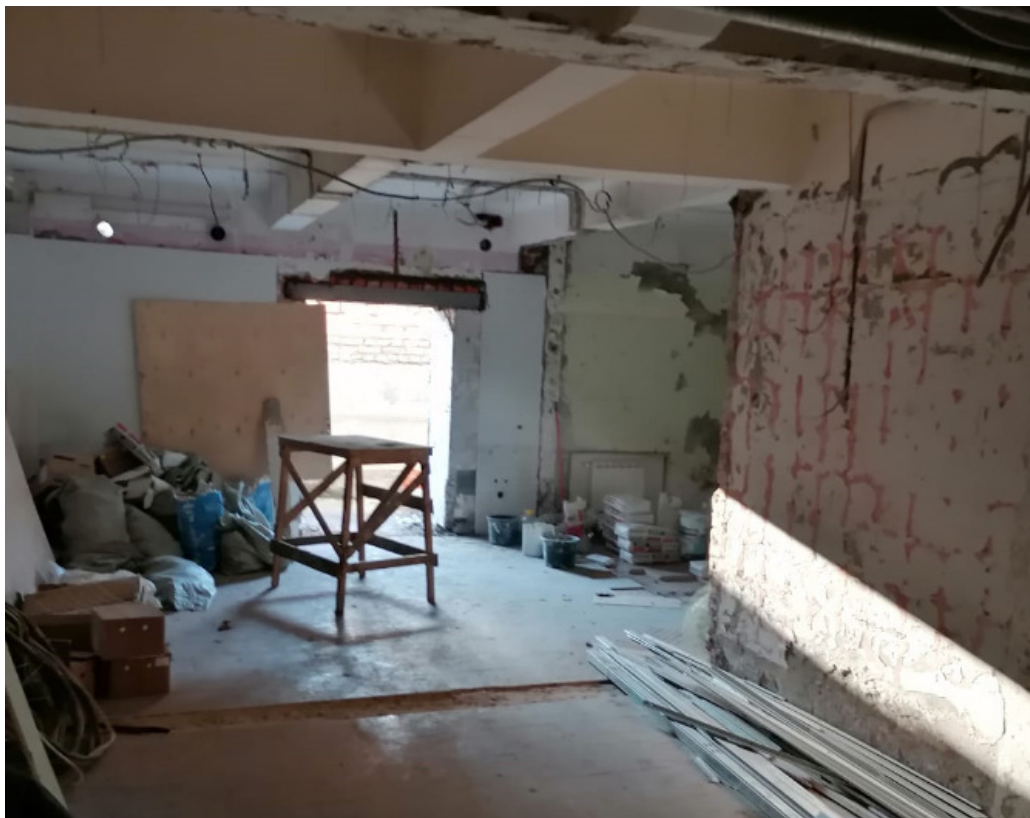
*Фото 6. Цокольное помещение*

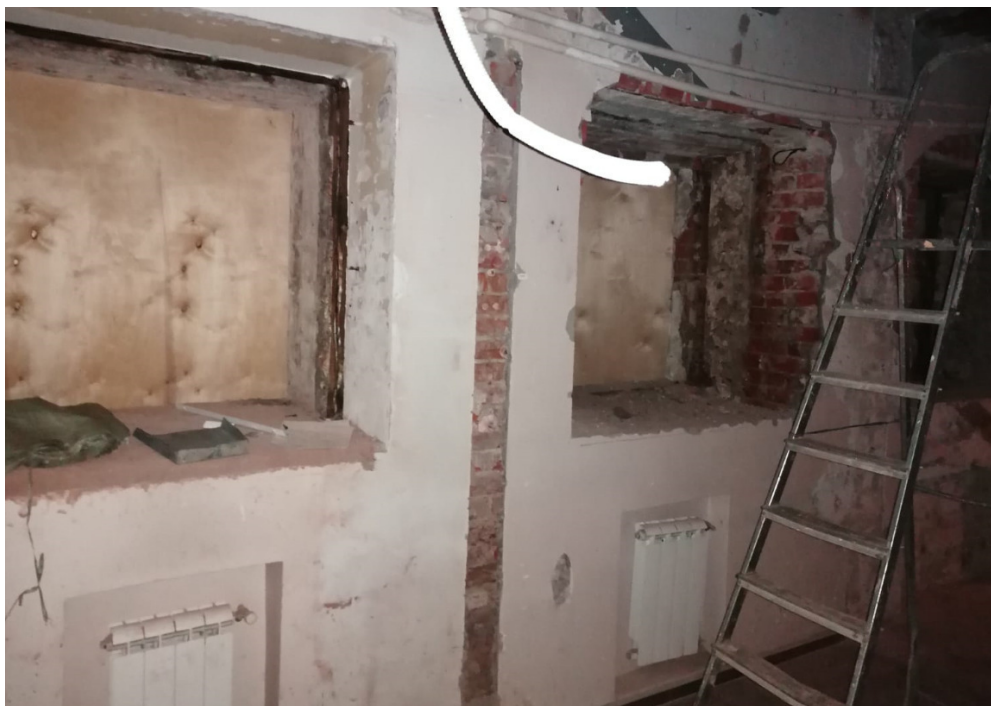
*Фото 7. Цокольное помещение. Проемы*

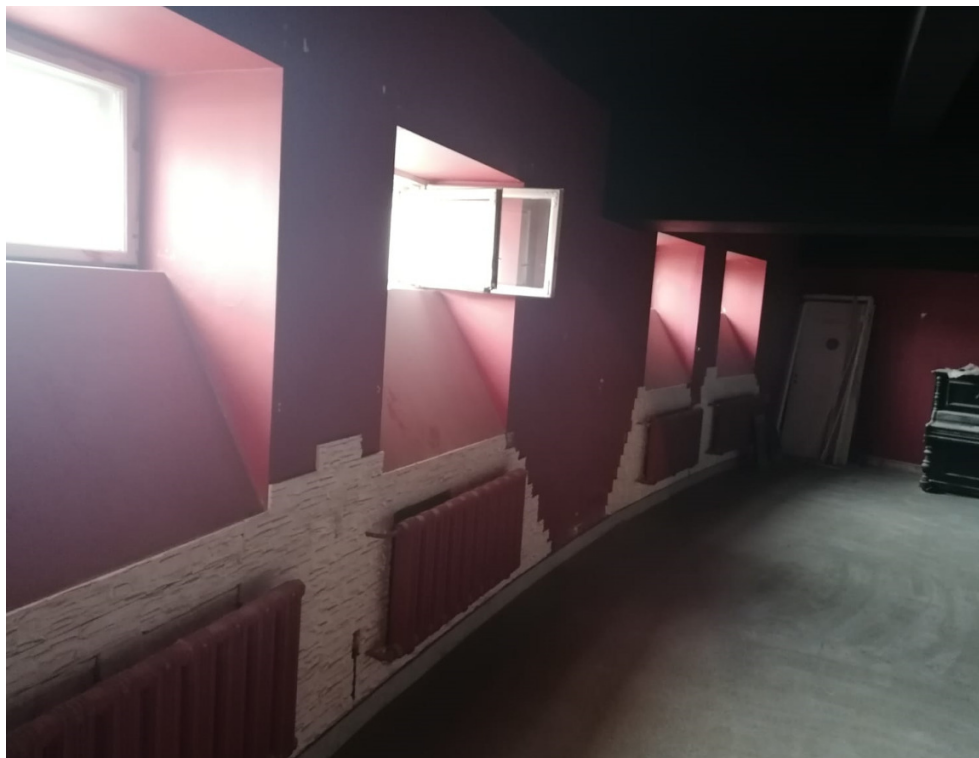
*Фото 8. Цокольное помещение*

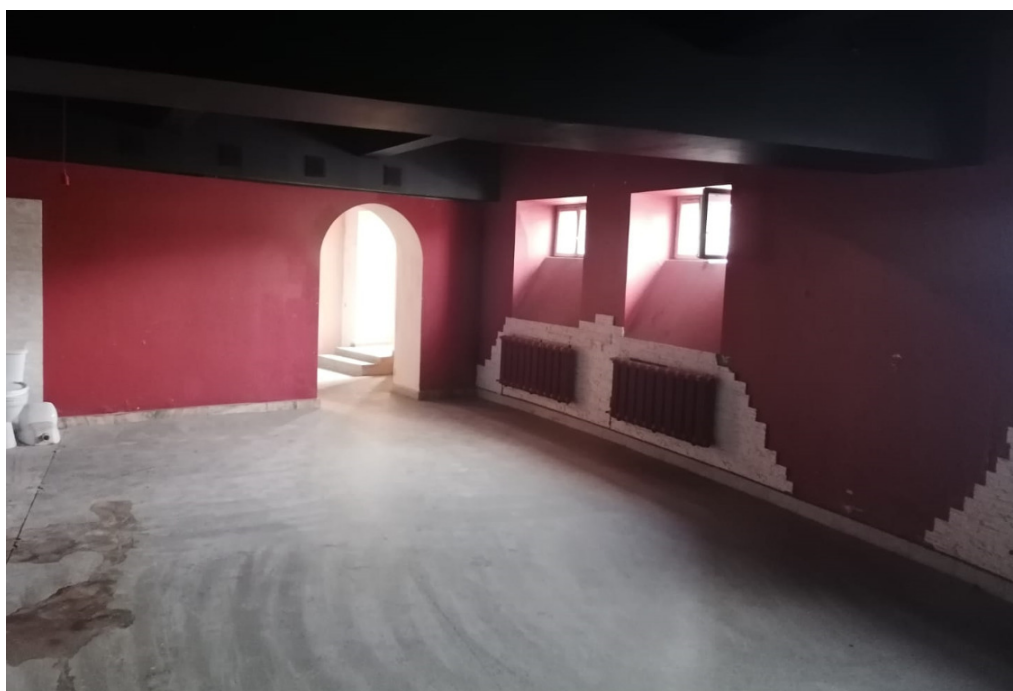
*Фото 9. Цокольное помещение*

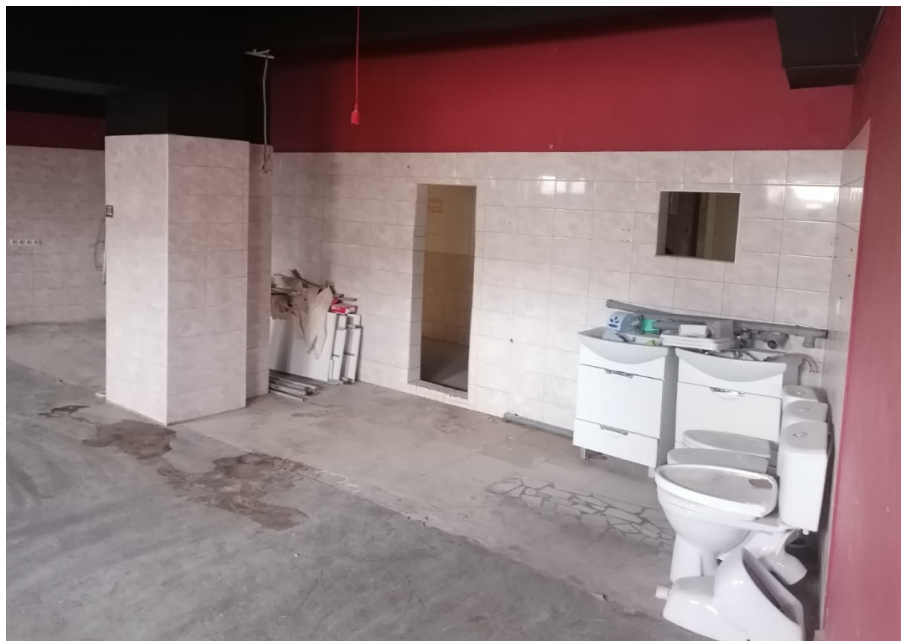
*Фото 10. Цокольное помещение*

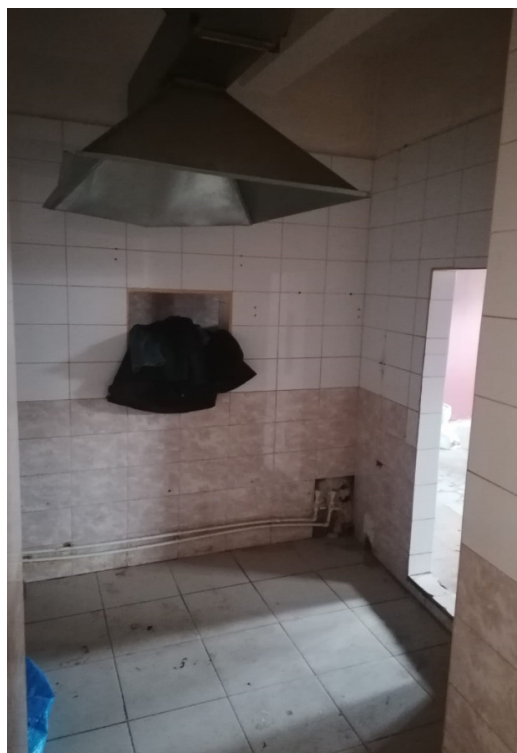
*Фото 11. Цокольное помещение*
