Разработка научно-проектной документации на реставрацию объекта культурного наследия регионального (республиканского) значения "Здание телеграфа и гостиницы "Чувашия", 1960-е годы", расположенное по адресу: Чувашская Республика, г. Чебоксары, пр. Ленина, 2.

Раздел 2 «Комплексные научные исследования»
Книга 3. Инженерно-технические исследования
шифр объекта: 0606/25/805/21-НИЗ

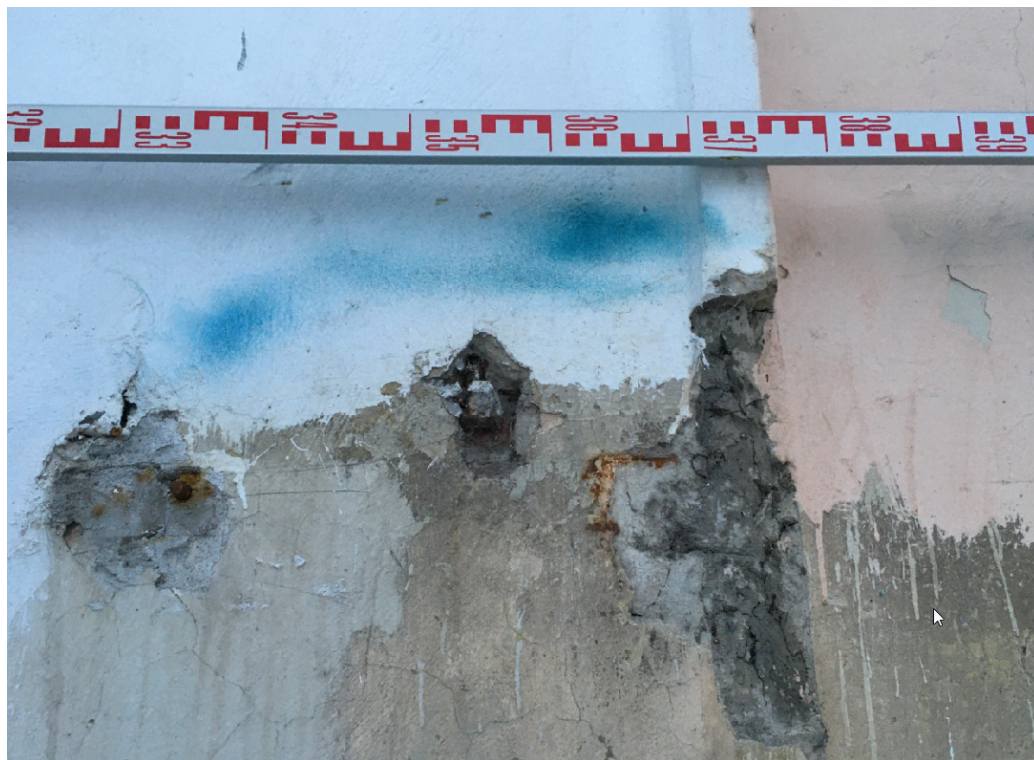
3.1 Акт исследования, Зондаж №1

| 1. Описание места обследования | Обследование выполнено по внешней стене. |
| 2. Наблюдения при обследовании | Конструктивная схема здания имеет кирпичные продольные и поперечные несущие стены. Видны потемнения от намокания. Окрасочный слой местами шелушится, штукатурный слой местами отслаивается |
| 3. Выводы: | Техническое состояние конструкции – ограниченно работоспособное. |

| Рекомендации: | Произвести отбивку штукатурки, с последующей шпатлевкой и окраской. |

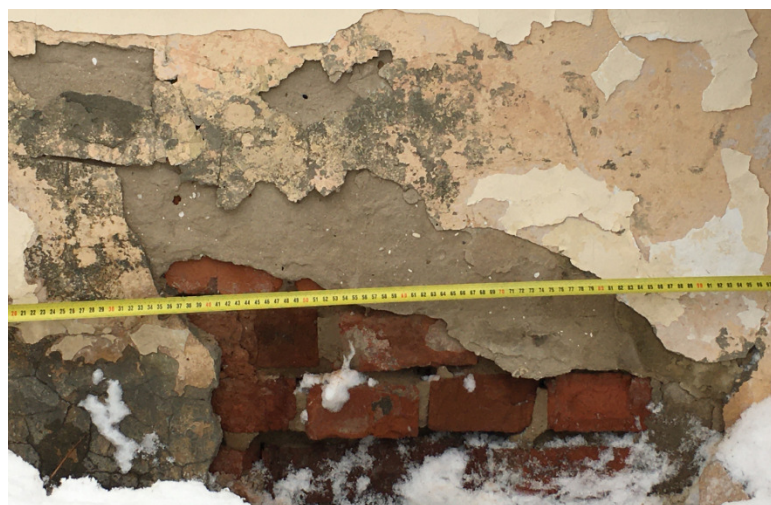
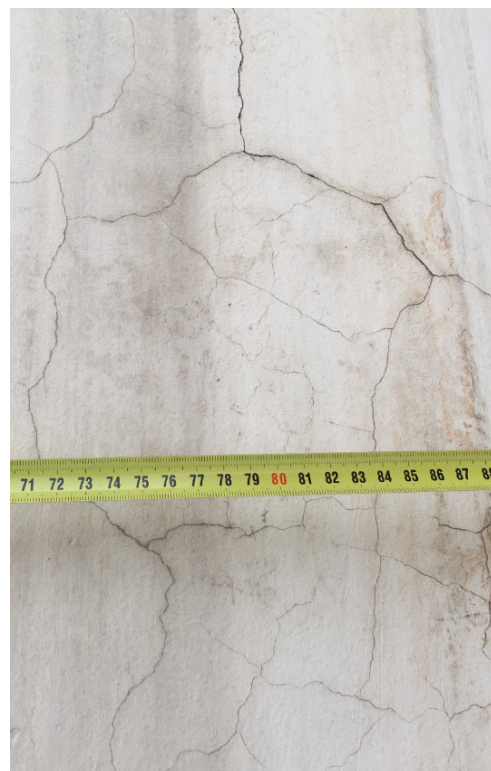
3.2 Акт исследования, Зондаж №2

| 1. Описание места обследования | Обследование выполнено по внешней стене |
| 2. Наблюдения при обследовании | Стена выполнена из керамического кирпича (размер кирпича 250x120x65 мм.) на цементно-песчаном растворе, оштукатурена и окрашена. Местами краска отслоилась, вздулась. Штукатурный слой, при простукивании бухтит, что говорит о наличии мест отслоения штукатурного слоя от кирпичной кладки. |
| 3. Выводы: | Техническое состояние штукатурного и окрасочного слоев – ограниченно работоспособное |

| Рекомендации: | Произвести частичную отбивку штукатурки. Затем произвести оштукатуривание наружной стены, с последующим окрашиванием. |

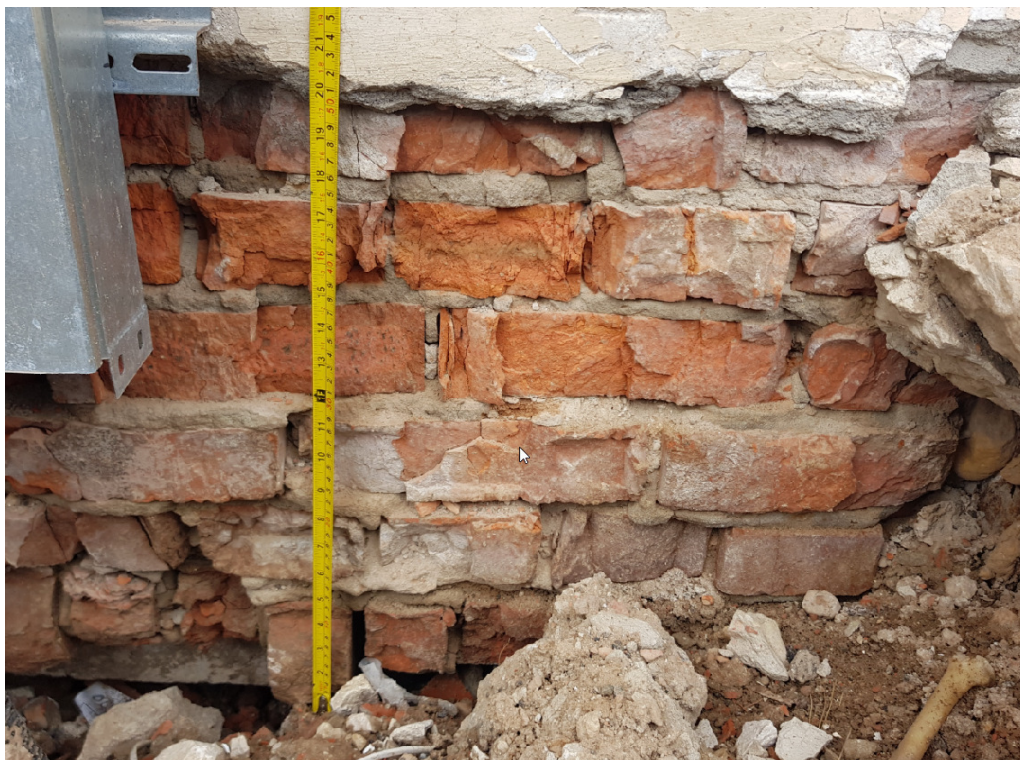
3.3 Акт исследования, Зондаж №3

| 1. Описание места обследования | Обследование выполнено по внешней стене. |
| 2. Наблюдения при обследовании | Наружные стены - из керамического кирпича на известково-песчаном растворе. Видны потемнения от намокания. Окрасочный слой местами шелушится, штукатурный слой местами отслаивается. |
| 3. Выводы: | Техническое состояние стен – ограниченно работоспособное. |

| Рекомендации: | Произвести отбивку штукатурки, с последующим оштукатуриванием, и окраской. |

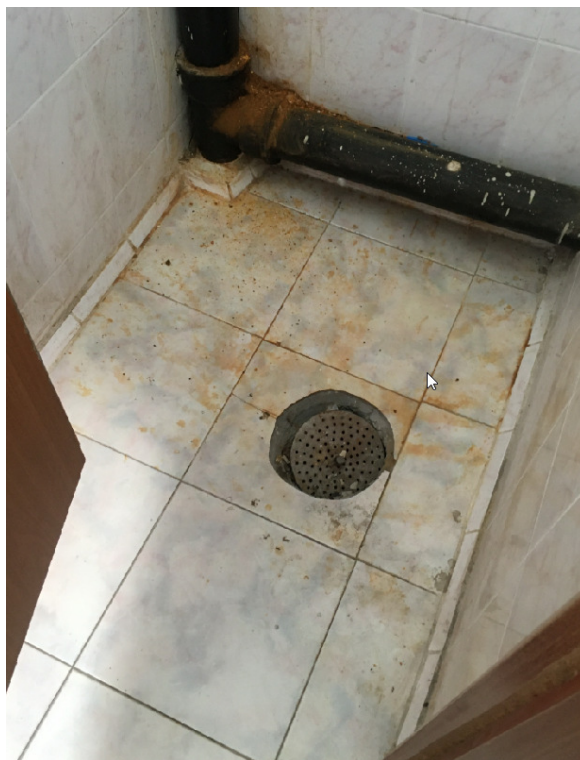
3.4 Акт исследования, Зондаж №4

| 1. Описание места обследования | Обследование выполнено по полу. |
| 2. Наблюдения при обследовании | Пол по грунту. Состав пола: керамогранит 10мм., стяжка цементно-песчаная 50мм., бетонное основание 100мм. Плитка местами имеет сколы, потертости, частично отсутствует. |
| 3. Выводы: | Техническое состояние конструкции пола – ограниченно работоспособное. |

| Рекомендации: | Произвести выравнивание верхнего слоя цементно – песчаной стяжки, уложить поверх нее напольное покрытие. |

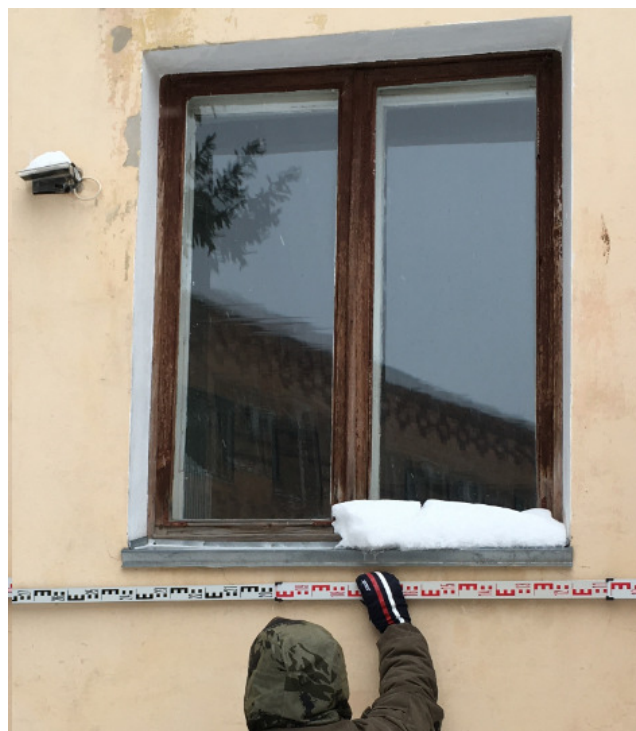
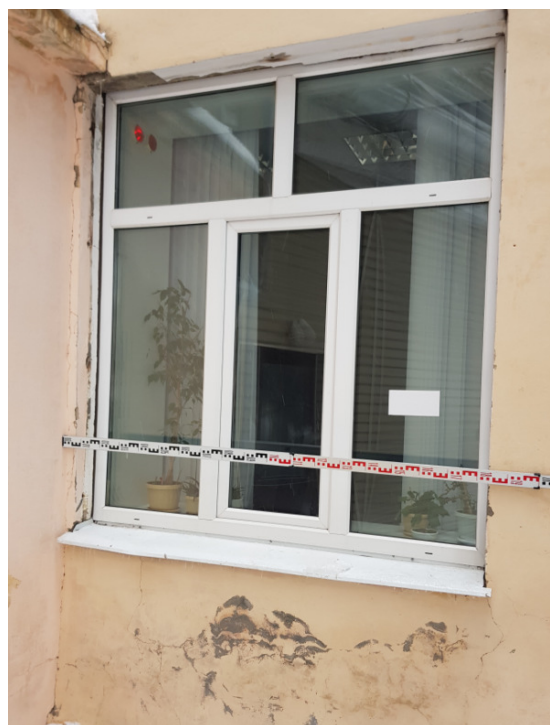
3.5 Акт исследования, Зондаж №5

| 1. Описание места обследования | Обследование выполнено по заполнению оконного проема |
| 2. Наблюдения при обследовании | Оконные проемы в здании заполнены ПВХ конструкциями, частично деревянными рамами. В Деревянных рамах, древесина переплета рассохлась и образовались щели и зазоры, углы обвязки оконной рамы провисли. Техническое состояние ПВХ конструкций – работоспособное. Техническое состояние заполнения деревянных оконных проемов — ограниченно работоспособное. |
| 3. Выводы: | Техническое состояние ПВХ конструкций – работоспособное. Техническое состояние заполнения деревянных оконных проемов — ограниченно работоспособное. |

| Рекомендации: | Произвести замену деревянного оконного заполнения. |

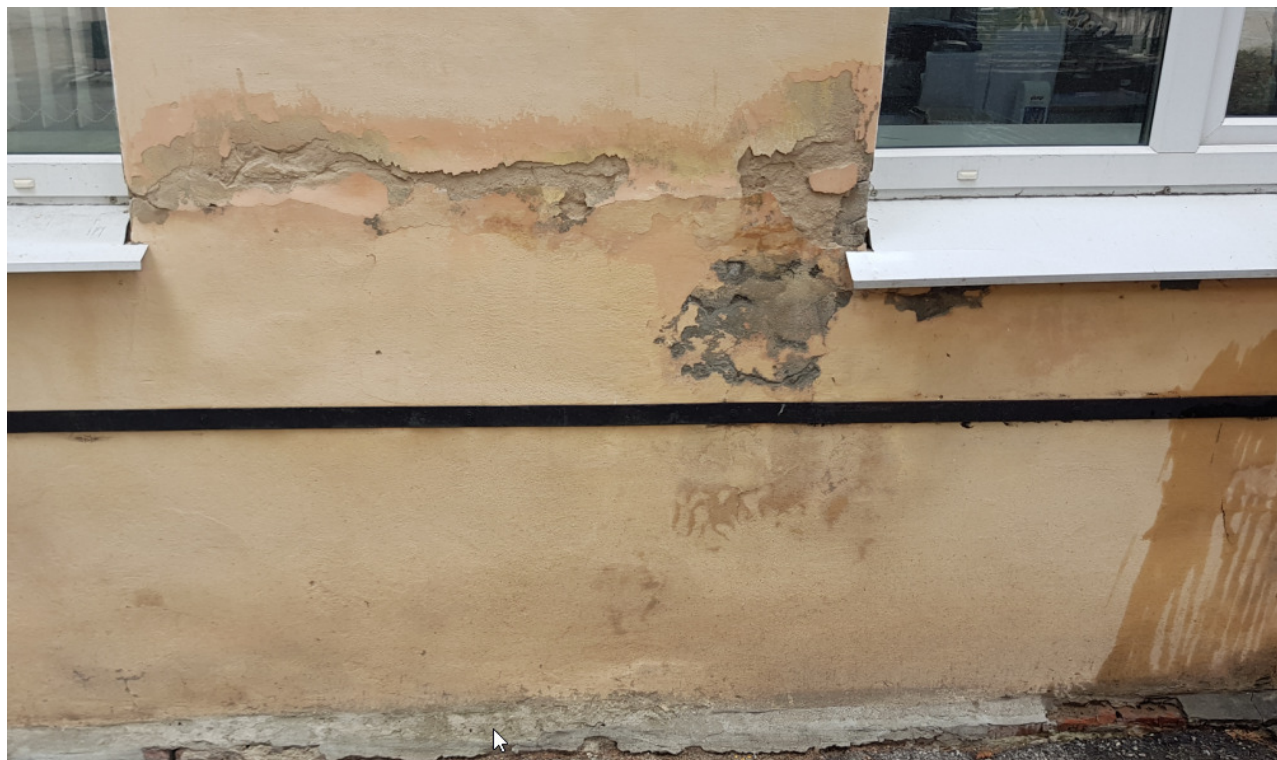
3.6 Акт исследования, Зондаж №6

| 1. Описание места обследования | Обследование выполнено по наружной стене. |
| 2. Наблюдения при обследовании | Наружные стены - из керамического кирпича на известково-песчаном растворе. Видны потемнения от намокания. Окрасочный слой местами шелушится, штукатурный слой местами отслаивается. |
| 3. Выводы: | Техническое состояние наружной стены – ограниченно работоспособное. |

| Рекомендации: | Произвести отбивку штукатурки с последующим оштукатуриванием, шпатлеванием и окраской. |
