Тема, объект: Ремонтно-реставрационные работы
объекта культурного наследия
**«Здание Чувашского государственного
сельскохозяйственного института, 1957 г.»**
(учебный корпус №1 ЧГСА), г. Чебоксары, ул. К. Маркса, 29.

Раздел 2
Комплексные научные исследования

ОТЧЁТ
О КОМПЛЕКСНЫХ НАУЧНЫХ ИССЛЕДОВАНИЯХ

ВИН-НПД-05/19-НИ-4

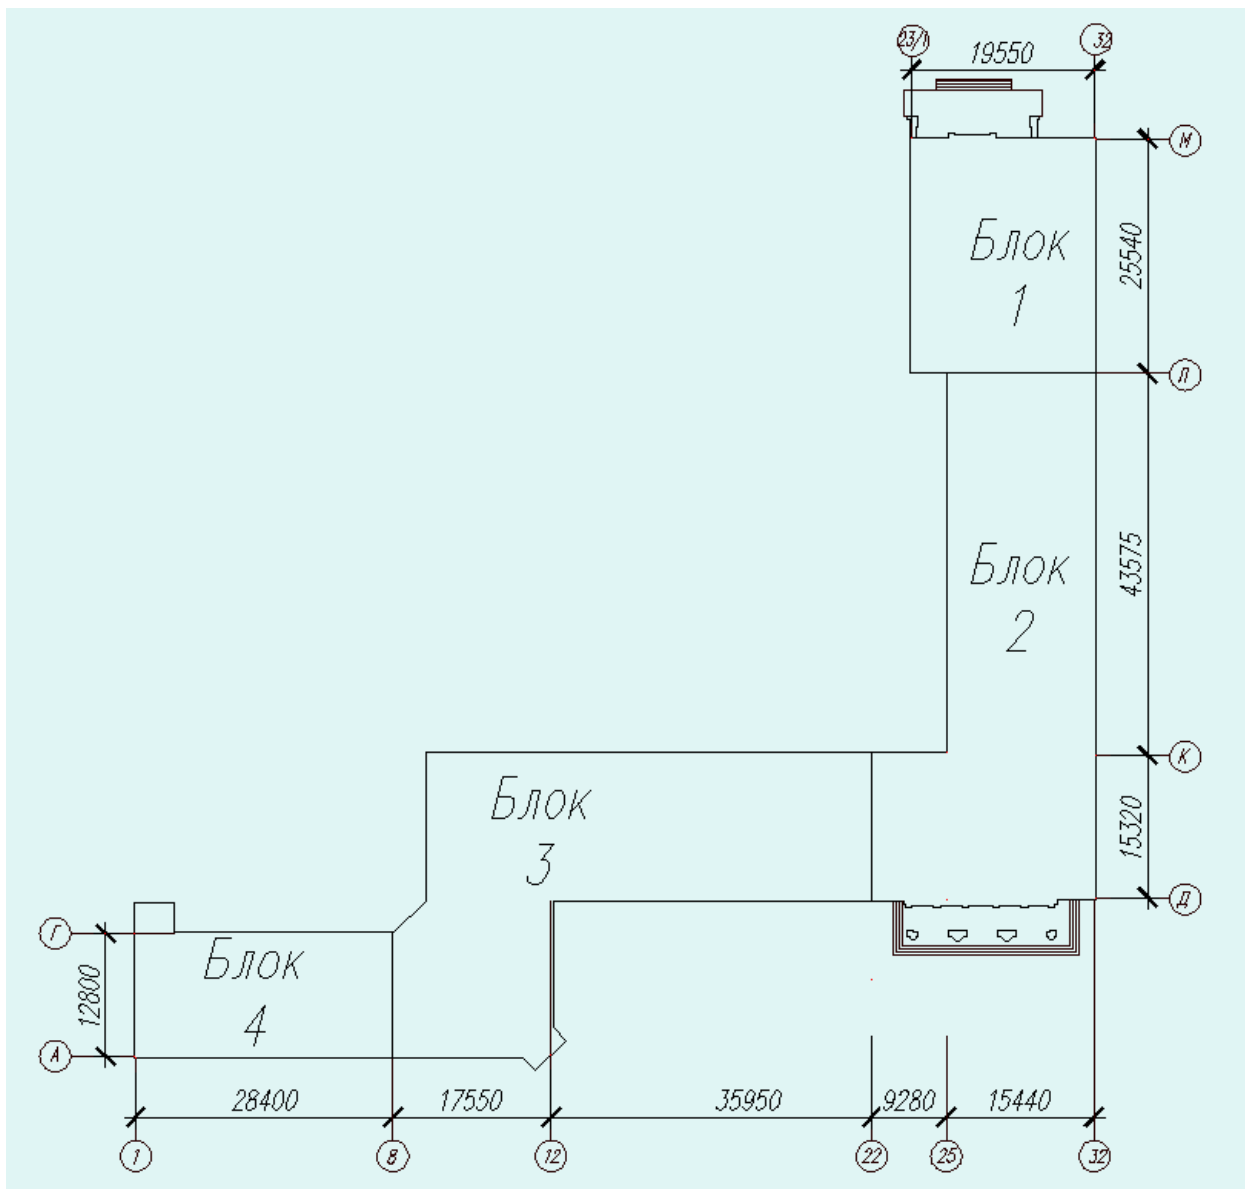
Рис. 1. Компоновочная схема деформационных блоков

Основания фундаментов деформационного блока 1 в осях (Л-М)/(23/1-32) и деформационного блока 2 осях (Д-И)/(22-32) и (К-Л)/(25-32) – южные блоки здания с выходом на ул. Ярославскую, претерпели неравномерные осадки, о чем свидетельствуют сквозные вертикальные и наклонные трещины на несущих стенах:

1. Для прекращения деформаций стен здания провести усиление основания фундаментов деформационных блоков 1 (в осях (Л-М)/(23/1-32)) и 2 (в осях (Д-И)/(22-32) и в осях (К-Л)/(25-32)). Наиболее эффективным в данном случае является усиление оснований фундаментов буройинъекционными сваями - устройство свай усиления путем применения разрядно-импульсной технологии. Метод основан на заполнении пробуренных скважин мелкозернистым бетоном с последующей обработкой серией высоковольтных электрических разрядов. При этом возникает электрогидравлический эффект, в результате которого уплотняется окружающий грунт за счет увеличения диаметра пробуренной скважины. Первоначально диаметр скважины принят 151 мм. В результате обработке расчетной серией разрядов диаметр свай увеличивается до 210 мм. Окружающие грунты уплотняются, снижается пористость в зоне воздействия ударного импульса.
