Акт

лесопатологического обследования № 61

лесных насаждений Опытного лесничества

Участковое лесничество	Урочище (дача)	Квартал (кварталы)	Выдел (выделы)	Площадь, га
Карачуринское	-	99	6	3,6

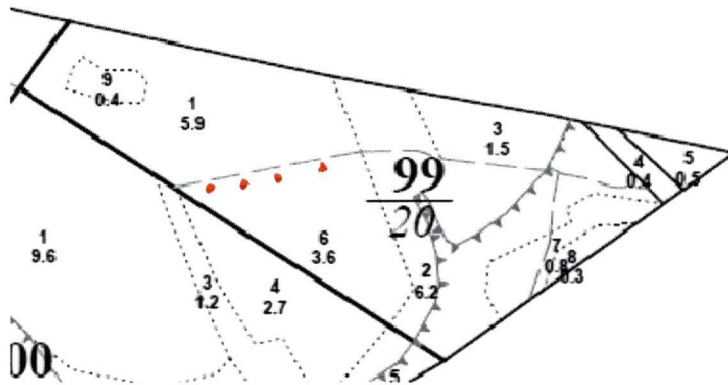
СХЕМА РАСПОЛОЖЕНИЯ ЛЕСНОГО УЧАСТКА

Условные обозначения: ● аварийные деревья
Заверено:
