Акт

государственной историко-культурной экспертизы обоснования включения выявленного объекта культурного наследия «Здание церкви Преображения Господня» (Чувашская Республика, Красночетайский район, с. Пандиково, ул. Ульянова, д. 13а) в единый государственный реестр объектов культурного наследия (памятников истории и культуры) народов Российской Федерации

Выявленный объект культурного наследия «Здание церкви Преображения Господня» (Чувашская Республика, Красночетайский район, с. Пандиково, ул. Ульянова, д. 13а).

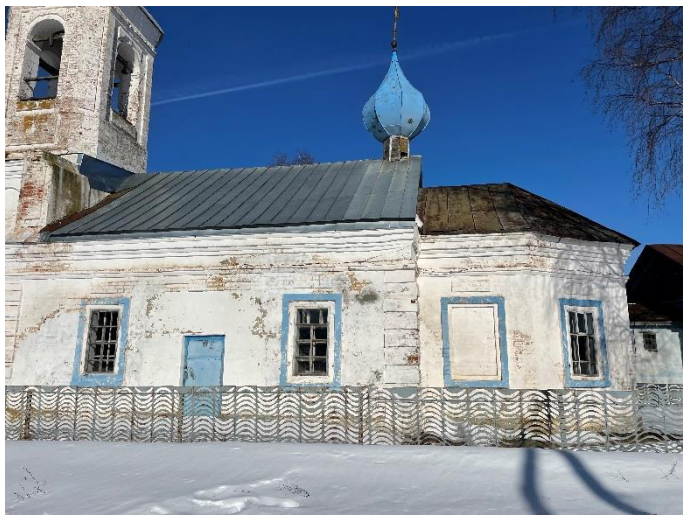
2.2	<p>Конфигурация крыши на 1795 г.:</p> <ul style="list-style-type: none"> - двускатная крыша храмового четверика; - четырехскатный купол колокольни; - пятискатная конха алтарной апсиды. <p>На восточном углу крыши четверика луковичная главка.</p>

2.3	Отделка фасадной поверхности на 1795 г. – отделка лицевым кирпичом и окраска фасадов в белый цвет.

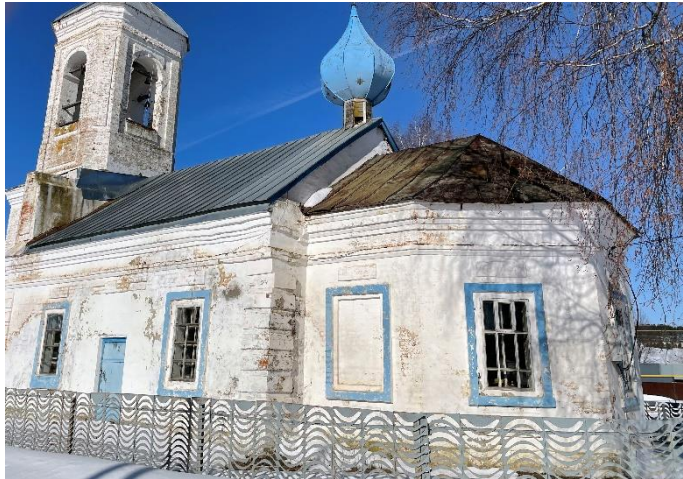
2.4	Характер архитектуры фасадов:	
2.4.1	<p>Конфигурация и местоположение оконных проемов (световых, глухих и сквозных) в плоскости фасадов первого яруса на 1795 г.:</p> <ul style="list-style-type: none"> - прямоугольные оконные проемы в обрамлении широкими рамочными наличниками; - сквозные арочные проемы третьего яруса колокольни; - небольшие прямоугольные проемы первого яруса колокольни. <p>Материал оконных рам – дерево.</p> <p>Конфигурация, материал и расположение и декоративное оформление наружной двери на колокольню.</p>

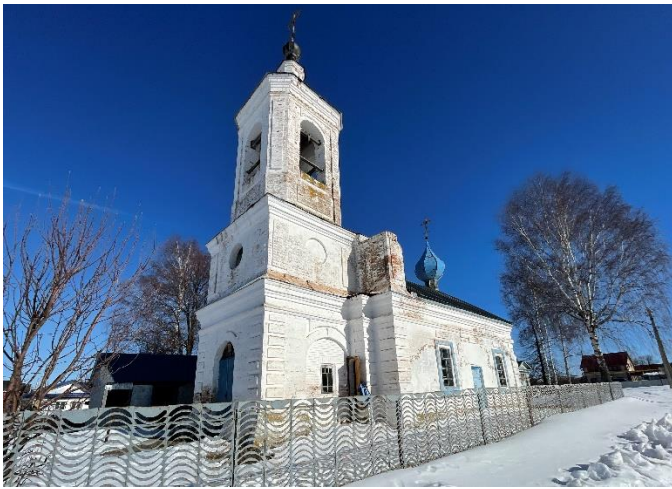
2.4.3	<p>Архитектурно-художественное оформление фасадов на 1795 г.:</p> <ul style="list-style-type: none"> - входной арочный проем с замковым камнем и дугообразный выступ над ним; - арочные ниши с замковым камнем и дугообразным выступом над ними в плоскости фасадов первого яруса колокольни;

<ul style="list-style-type: none"> - прямоугольные выступы, расположенные над оконными проемами и под ними; - рустованные углы четверика и первого яруса колокольни; - гладкие лопатки в оформлении углов второго и третьего яруса храма; - круглые ниши на северном и южном фасаде второго яруса колокольни, сквозной круглый проем – на западном фасаде; - широкий венчающий карниз, проходящий по всему периметру первого яруса храма; - венчающие карнизы яруса колокольни.

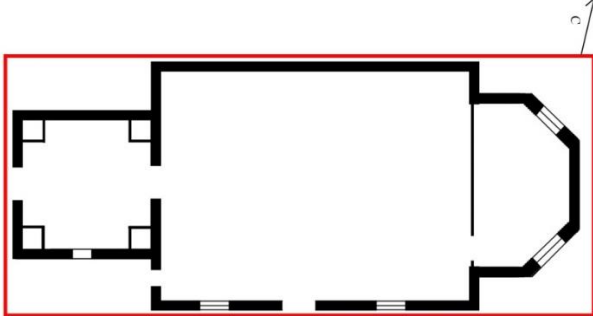
3. Архитектурные особенности (интерьер).	
<p>3.1 Пространственно-планировочная структура интерьеров в границах капитальных стен на 1795 г. – планировочная конфигурация здания (выстроенные по оси запад-восток прямоугольные колокольня-храмовый четверик и пятигранная алтарная апсида).</p>

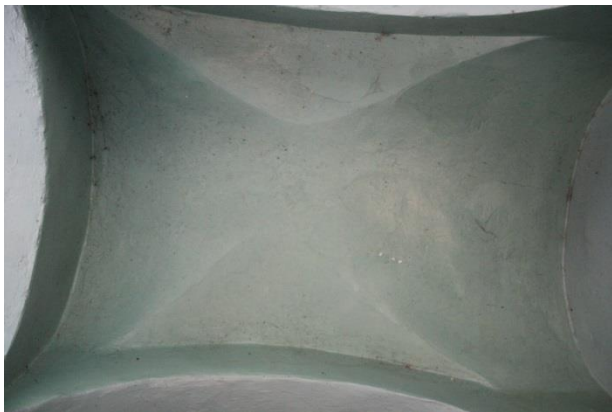
<p>3.4 Конструктивные решения в интерьере на 1795 г.:</p> <ul style="list-style-type: none"> - перекрытия первого яруса колокольни - крестовый свод; - арочный портал из четверика в объем апсиды; - цилиндрический свод апсиды с распалубками.

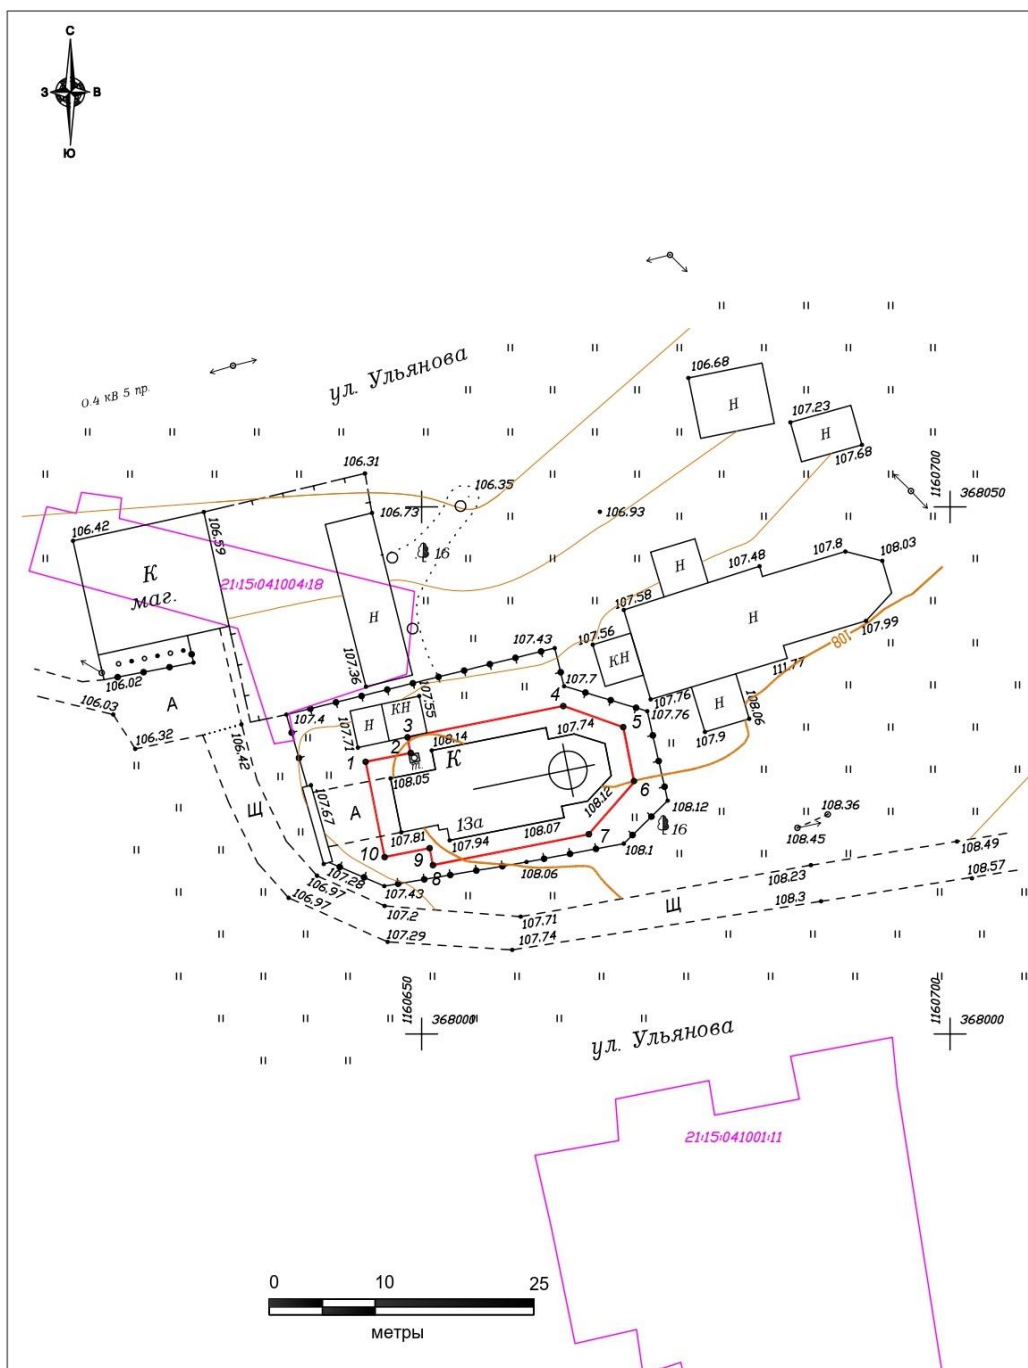
Сведения о границах территории выявленного объекта культурного наследия, включая графическое описание местоположения этих границ, перечень координат характерных точек этих границ в системе координат, установленной для ведения Единого государственного реестра недвижимости.

Участок прохождения границы	Описание прохождения границы
1-2	начинается в т. 1, расположенной в северо-восточной части объекта культурного наследия, и идет на восток до т.2
2-3	далее от т. 2 поворачивает на север и идет до т.3
3-4	далее от т. 3 поворачивает на восток и идет до т. 4
4-5	далее от т. 4 поворачивает на юго-восток и идет до т. 5
5-6	далее от т. 5 поворачивает на юг и идет до т. 6
6-7	далее от т. 6 поворачивает на юго-запад и идет до т. 7
7-8	далее от т. 7 поворачивает на запад и идет до т. 8
8-9	далее от т. 8 поворачивает на север и идет до т. 9
9-10	далее от т. 9 поворачивает на запад и идет до т. 10
10-1	далее от т. 10 поворачивает на север и идет до т. 1
