Об утверждении предмета охраны объекта культурного наследия (памятника истории и культуры) регионального (республиканского) значения «Двухэтажный жилой дом (первый этаж - каменный, второй - деревянный)», конец XIX - начало XX вв. расположенного по адресу: Чувашская Республика, г. Алатырь, ул. Московская, д. 9

**Предмет охраны**  
**объекта культурного наследия (памятника истории и культуры)**  
**регионального (республиканского) значения «Двухэтажный жилой дом**  
**(первый этаж - каменный, второй - деревянный)», конец XIX - начало XX вв.**  
**расположенного по адресу: Чувашская Республика, г. Алатырь,**  
**ул. Московская, д. 9**

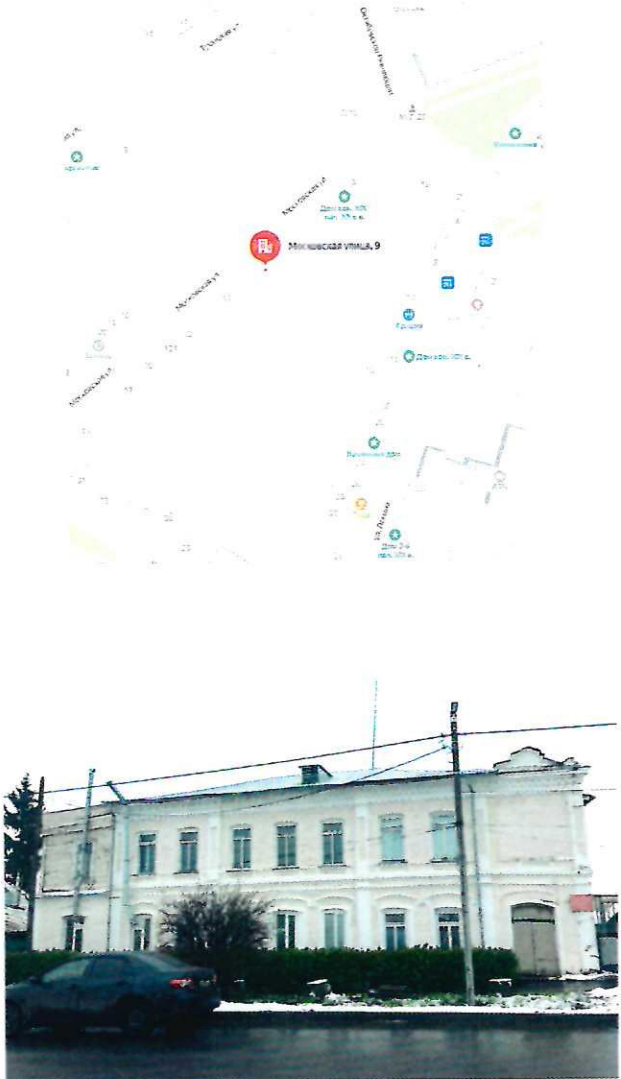
№ п/п	Описание предмета охраны	Изображение
1. Градостроительные характеристики		
1.1	Местоположение объекта в г. Алатырь, ул. Московская, д. 9

<p>The image block contains two visual elements. The upper part is a map of the city of Alatyr, showing a network of streets. A red circular marker with a white 'R' symbol is placed on the map, indicating the location of the object at the intersection of Moskovskaya Street and Minskaya Street, house number 9. The lower part is a photograph of a two-story building with a light-colored facade and a dark roof. The building has a classical architectural style with arched windows and a prominent entrance. A dark car is parked in front of the building, and there is some snow on the ground.</p>

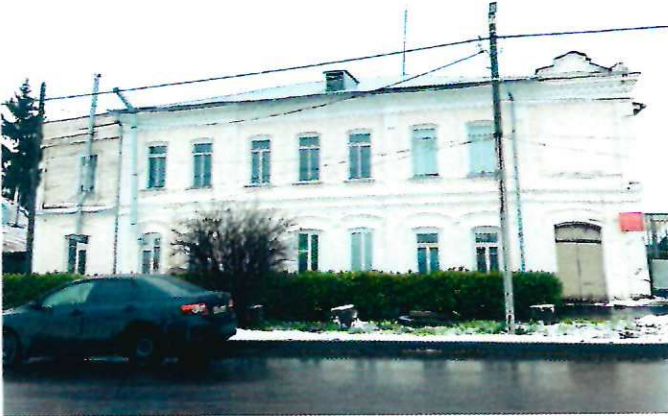
<p>2.1</p>	<p>Объемно-пространственная структура двухэтажного здания, первый этаж – каменный, второй – частично деревянный. Сложившаяся пространственно-планировочная структура в пределах капитальных стен, опорных конструкций, перекрытий.</p>	  <p style="text-align: center;">План 1-ого этажа</p> <p style="text-align: center;">План 2-ого этажа</p>
<p>2.2</p>	<p>Кровля: четырехскатная, чердачная, с металлическим покрытием. Высотные отметки по венчающему карнизу и верхней точке аттика.</p>

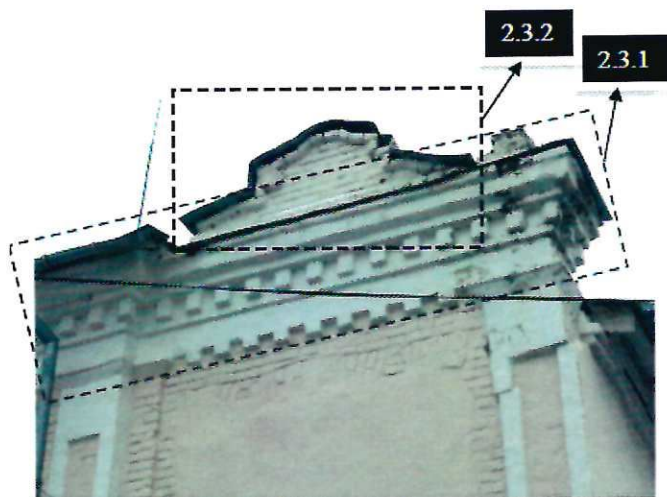
Фото 2.1. Фрагмент фасада с с-з

- 2.3.1 Венчающий карниз;
- 2.3.2 Аттик над центральным входом;
- 2.3.3 Пилястры 5 штук по центральному фасаду;
- 2.3.4 Арочное решение окон;
- 2.3.5 Междуэтажный пояс;
- 2.3.6 Оконные наличники и декоры;
- 2.3.7 Междуэтажный пояс;
- 2.3.8 Венчающий карниз

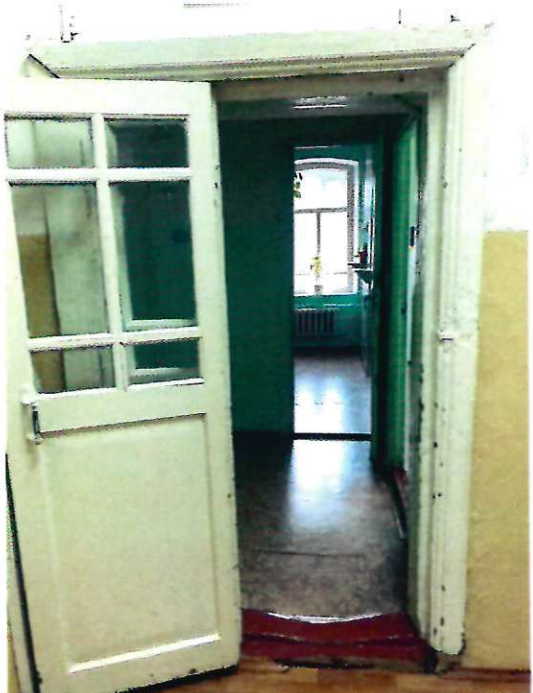
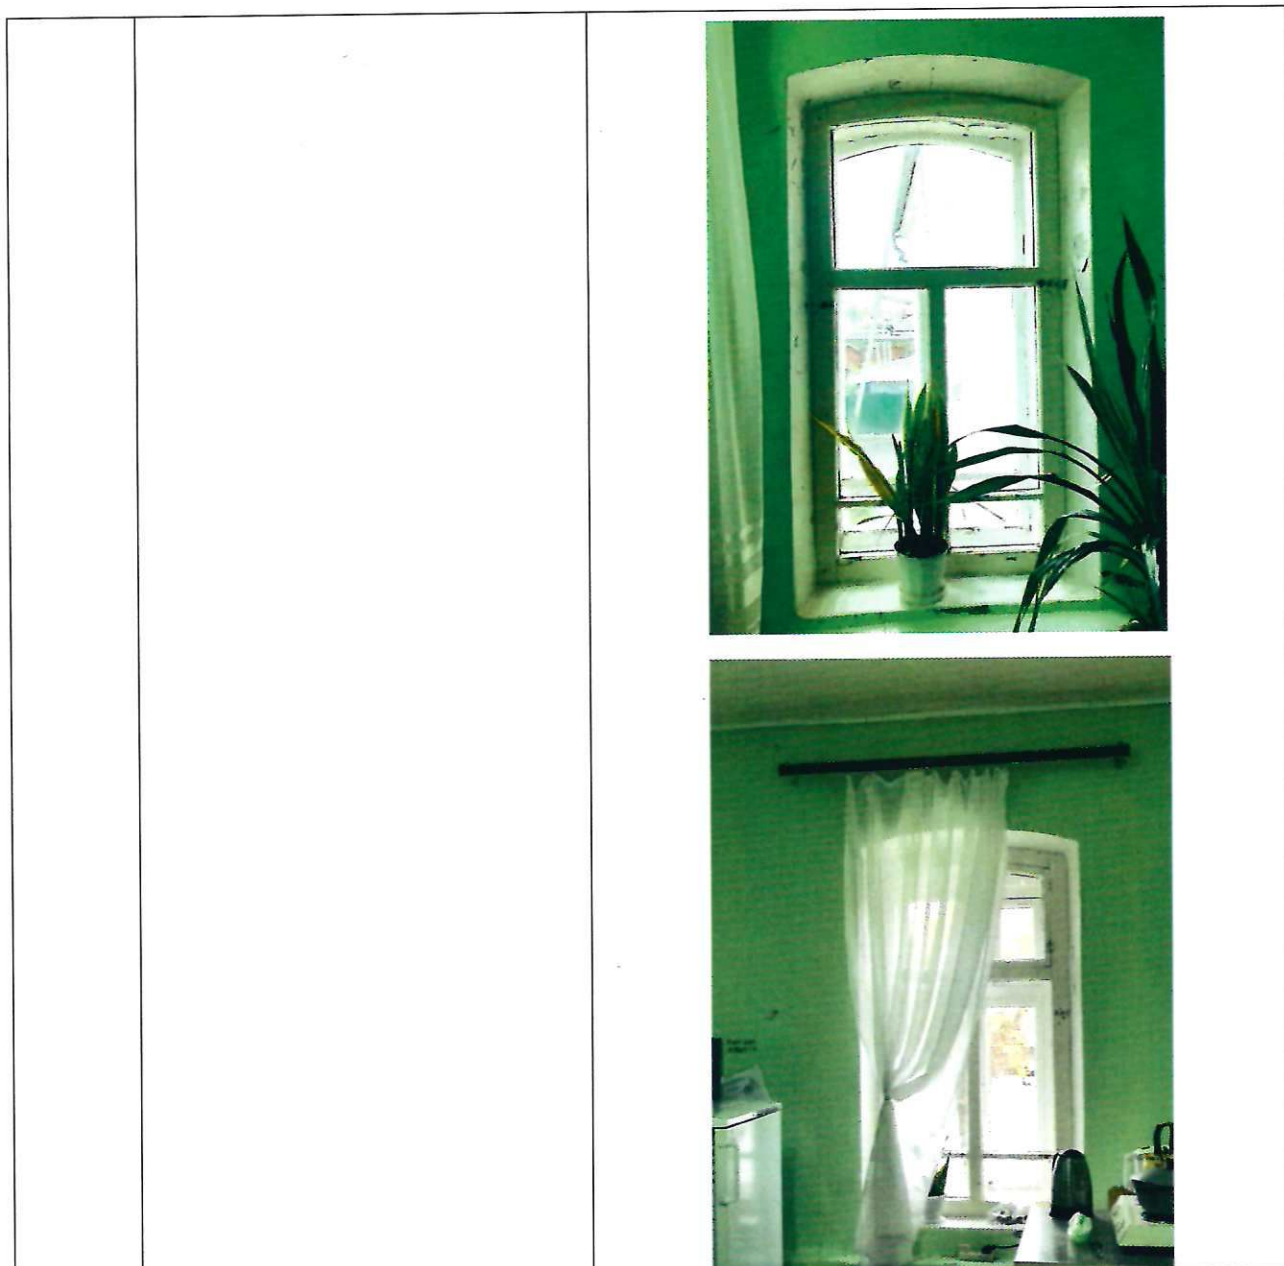
<p>Фото 3.1. Фрагмент фасада с ю-в</p>
2.4	<p>Материал и характер отделки фасадных поверхностей: оштукатуренные и окрашенные в бежевый цвет поверхности наружных стен с выделением элементов архитектурного декора белым цветом</p>	 
2.5	<p>Местоположение, габариты, конфигурация и характер столярных заполнений оконных и дверных проемов здания: - исторические деревянные оконные блоки 3 штуки</p>

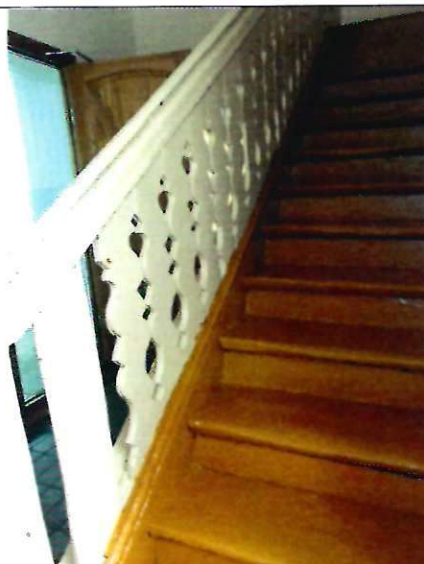
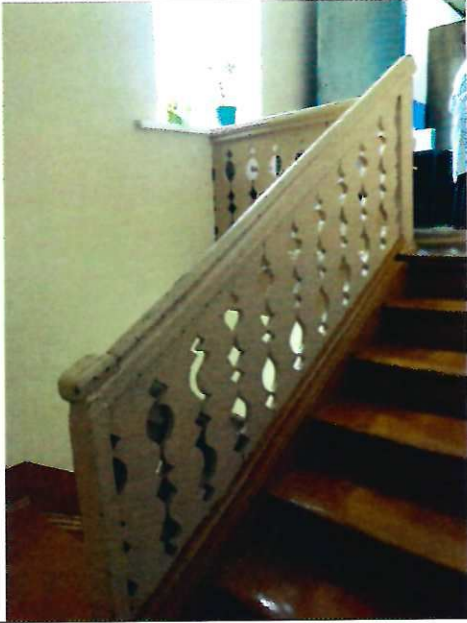
1. Архитектурное и художественное оформление интерьеров:  
- конфигурация деревянного ограждения лестниц;

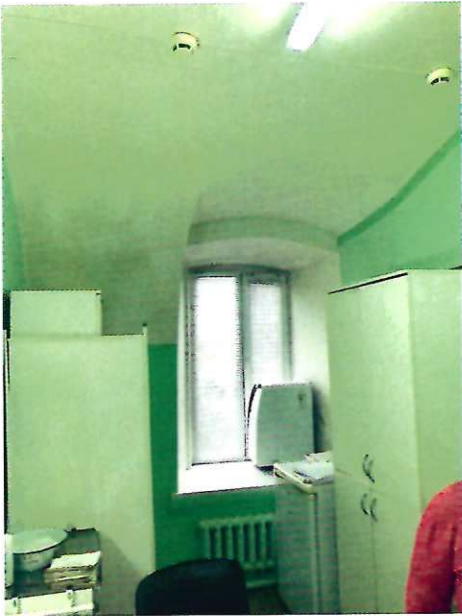
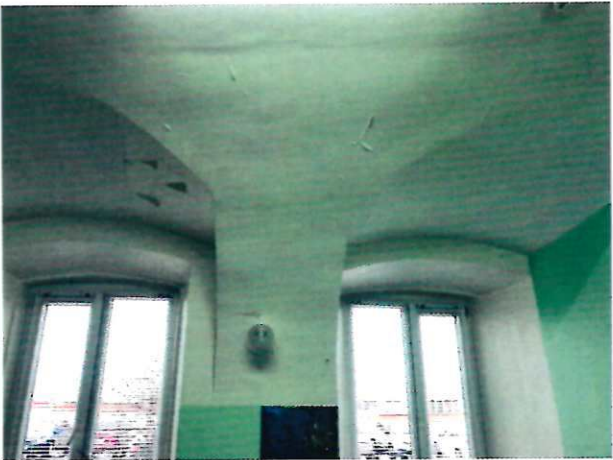
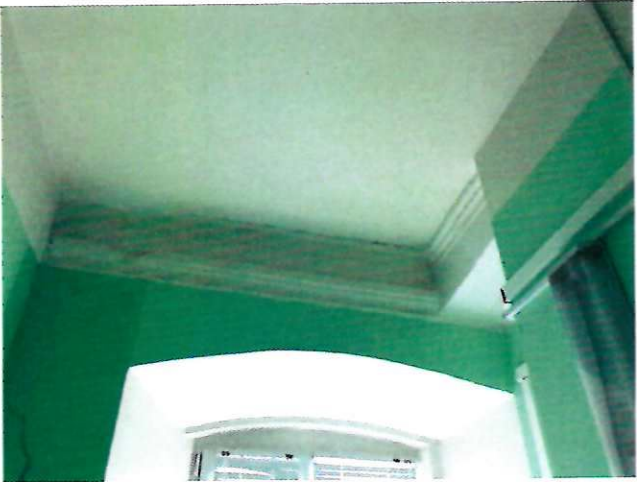
2.	<p>- своды во внутреннем пространстве помещений;</p>

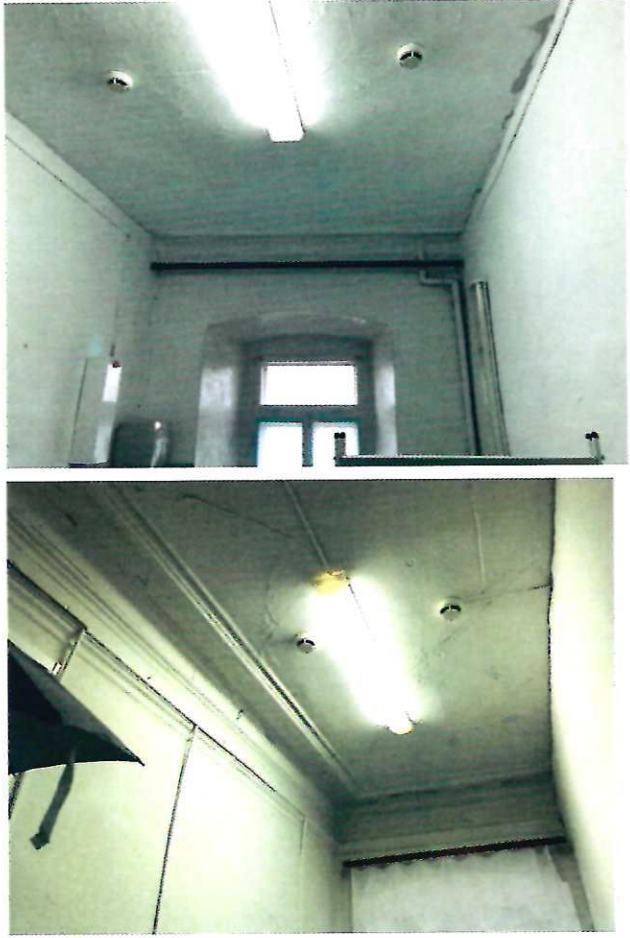
3.	<p>- потолочные декоративные тяги (профиль рисунка, глубина, материал исполнения);</p>

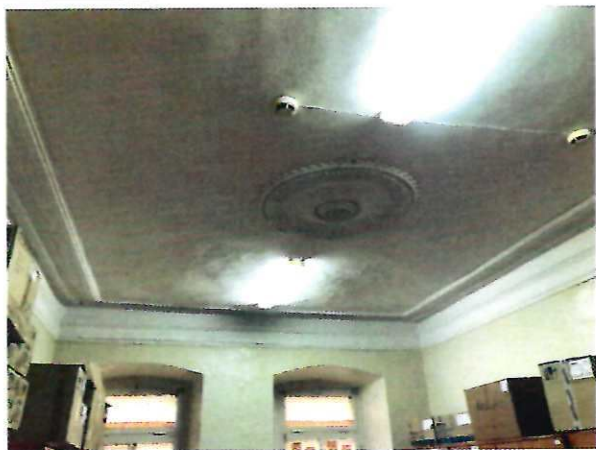
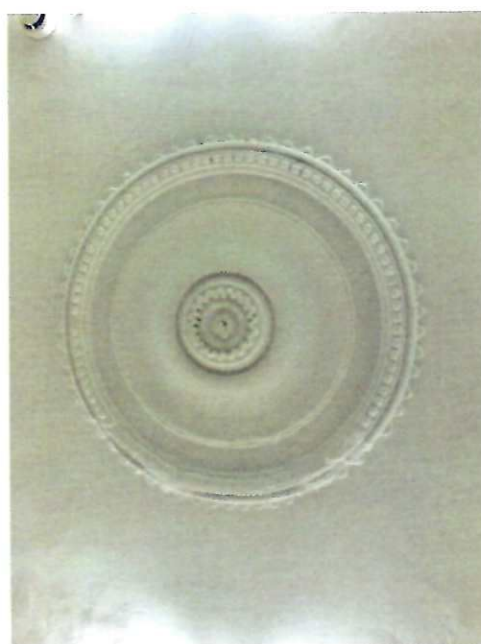
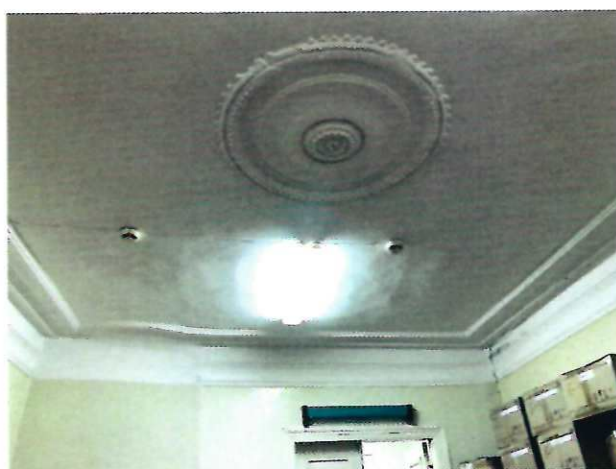
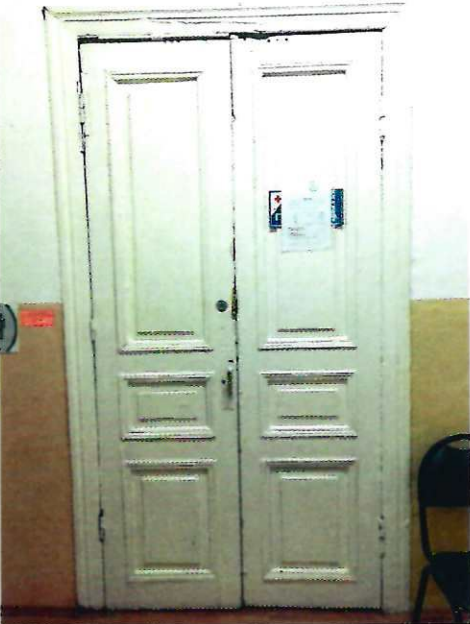
3.2 Второй этаж		
1.	<p>Помещение № 1</p> <p>- потолочные декоративные тяги (профиль рисунка, глубина, материал исполнения), обрамление утраченного отопительного прибора;</p> <p>- лепная потолочная розетка;</p>

- деревянная филенчатая дверь;

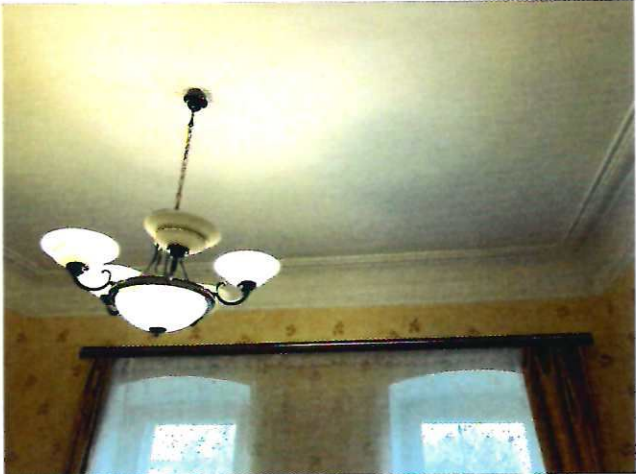
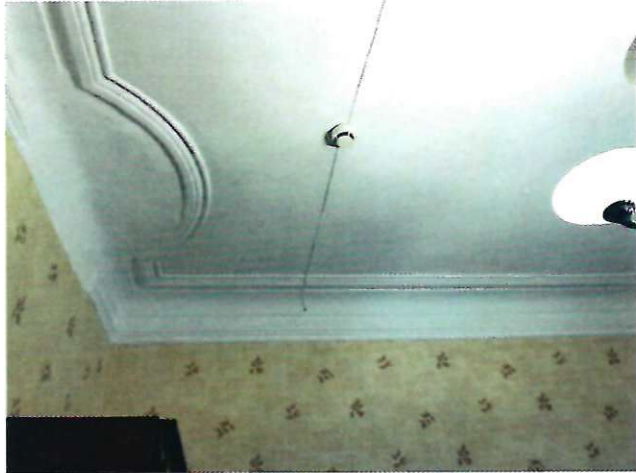
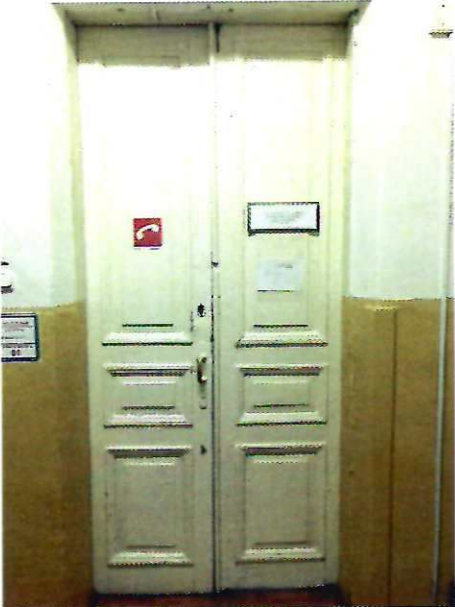
2.	<p>Помещение № 2</p> <ul style="list-style-type: none"><li>- потолочные декоративные тяги (профиль рисунка, глубина, материал исполнения), обрамление утраченного отопительного прибора;</li><li>- деревянная филенчатая дверь;</li></ul>

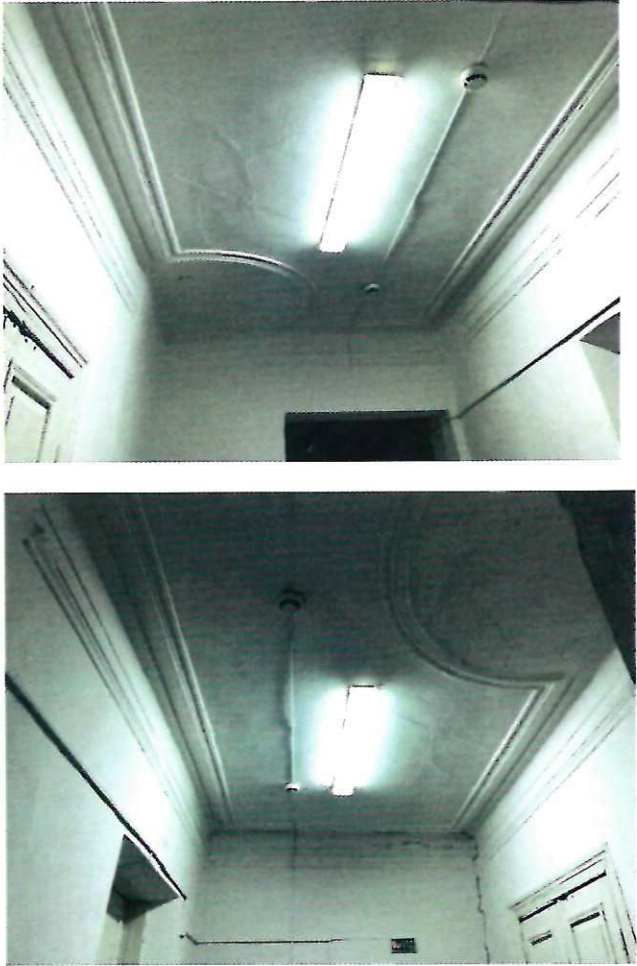
<p>3.</p>	<p>Помещение № 3  - потолочные декоративные тяги (профиль рисунка, глубина, материал исполнения), обрамление утраченного отопительного прибора;</p>

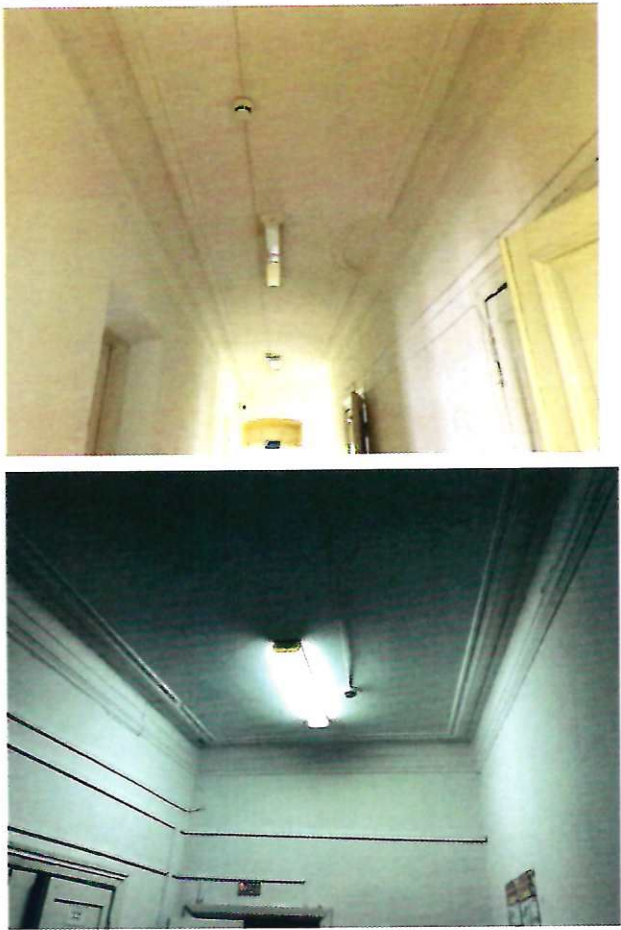
<p>4.</p>	<p>Помещение № 4  - потолочные декоративные тяги (профиль рисунка, глубина, материал исполнения), обрамление</p>

<p>утраченного отопительного прибора;</p>

<p>The top photograph shows a perspective view of a hallway with a decorative ceiling featuring recessed lighting fixtures. The bottom photograph shows a room with a similar decorative ceiling, a wooden door, and a window with a striped curtain.</p>
5.	<p>Помещение № 5 - потолочные декоративные тяги (профиль рисунка, глубина, материал исполнения), обрамление утраченного отопительного прибора; - деревянная филенчатая дверь;</p>

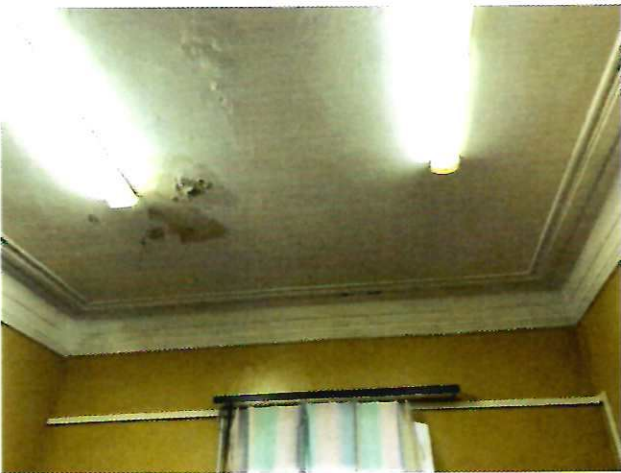
<p>The photograph shows a room with a decorative ceiling, a window with a striped curtain, and a wooden door.</p>

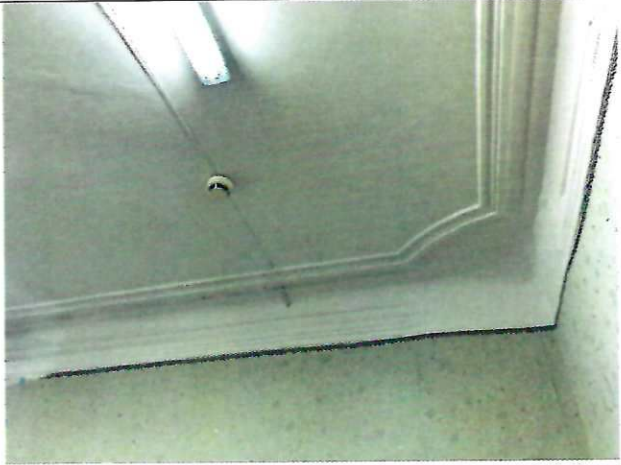
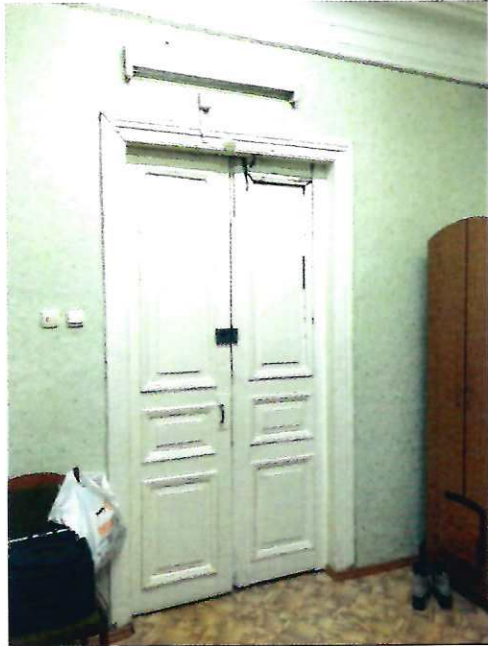
6.	<p>Помещение № 6</p> <ul style="list-style-type: none"> <li>- потолочные декоративные тяги (профиль рисунка, глубина, материал исполнения), обрамление утраченного отопительного прибора;</li> <li>- деревянная филенчатая дверь;</li> </ul>

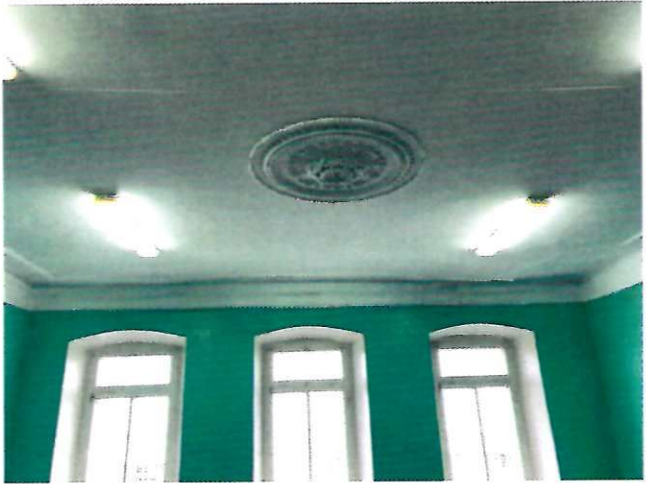
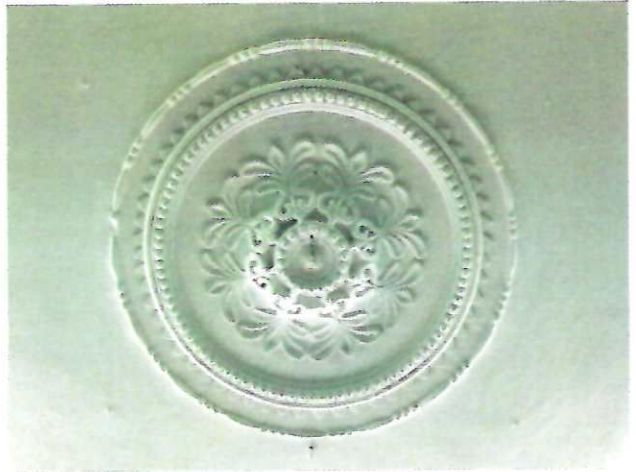
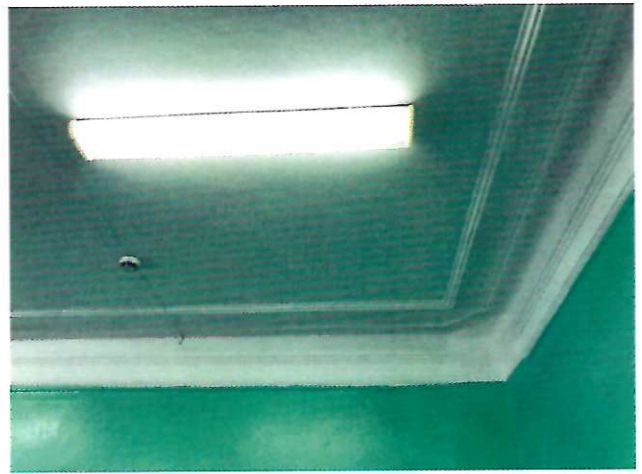
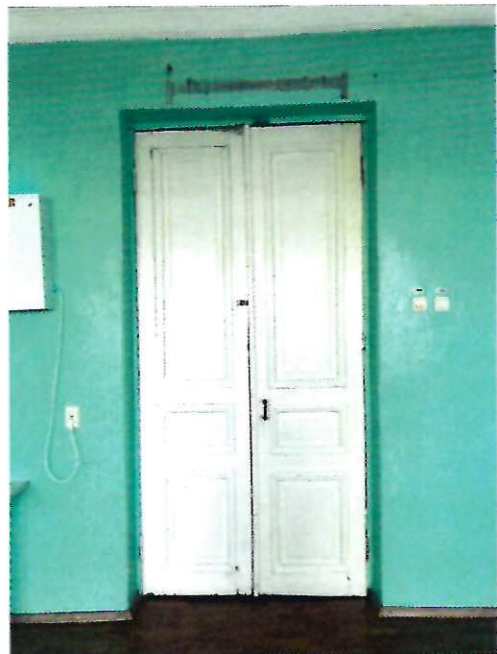
7.	<p>Помещение № 7</p> <ul style="list-style-type: none"> <li>- потолочные декоративные тяги (профиль рисунка, глубина, материал исполнения), обрамление утраченного отопительного прибора;</li> <li>- лепная потолочная розетка;</li> <li>- деревянная филенчатая дверь;</li> </ul>

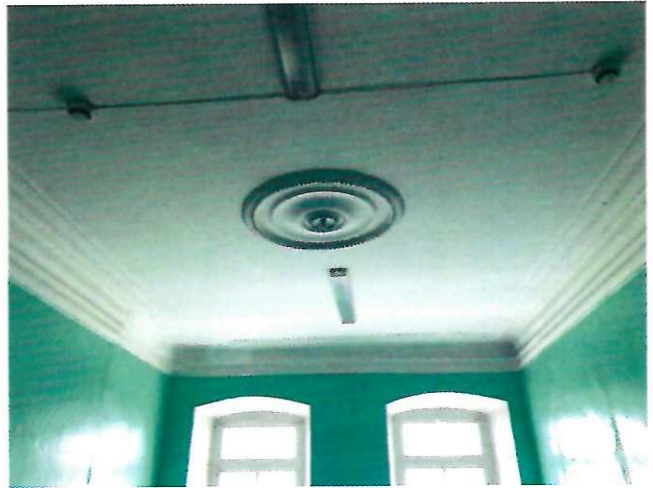
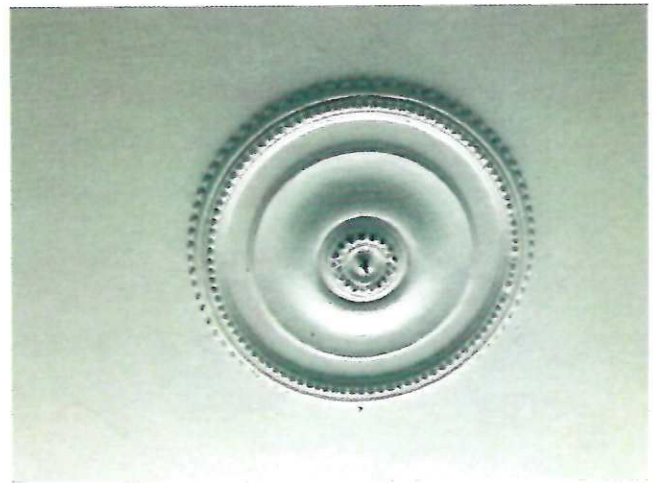
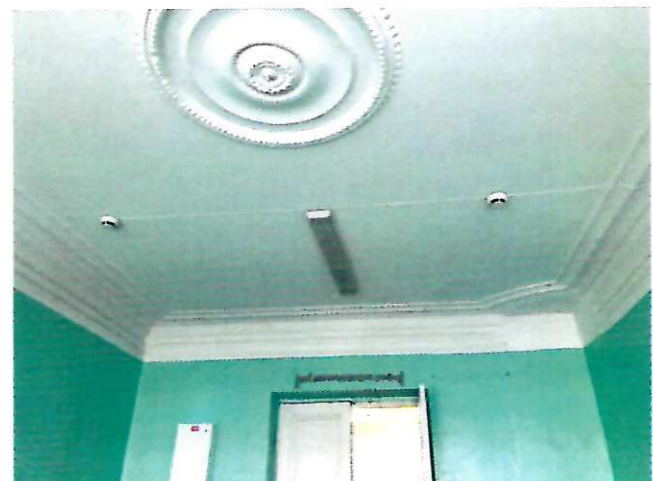
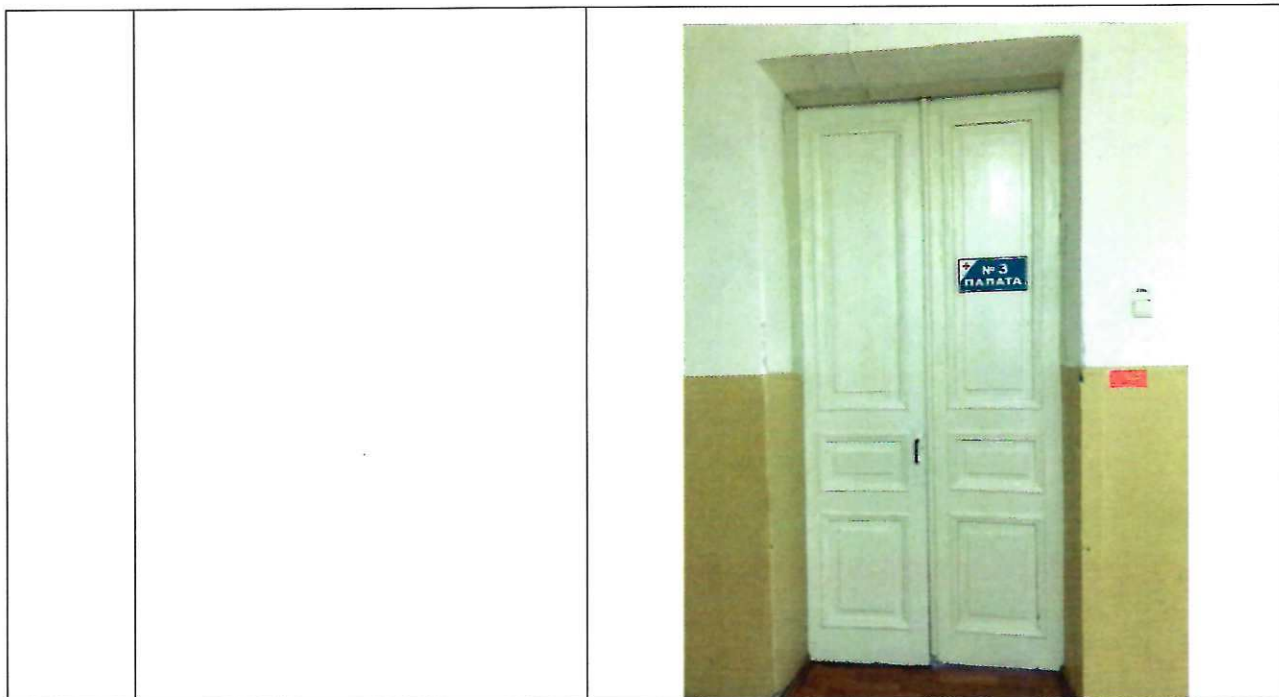
Помещение № 8

- потолочные декоративные тяги (профиль рисунка, глубина, материал исполнения), оформление утраченного отопительного прибора;
- лепная потолочная розетка;
- деревянная филенчатая дверь
