Ремонтно-реставрационные работы

**объекта культурного наследия регионального значения «Здание аптеки,
конец XIX в.», «Каменный двухэтажный дом с полуподвальным
помещением, XVIII-XX вв.»**

ИНЖЕНЕРНО-ТЕХНИЧЕСКИЕ ИССЛЕДОВАНИЯ

2019/279662-НИЗ

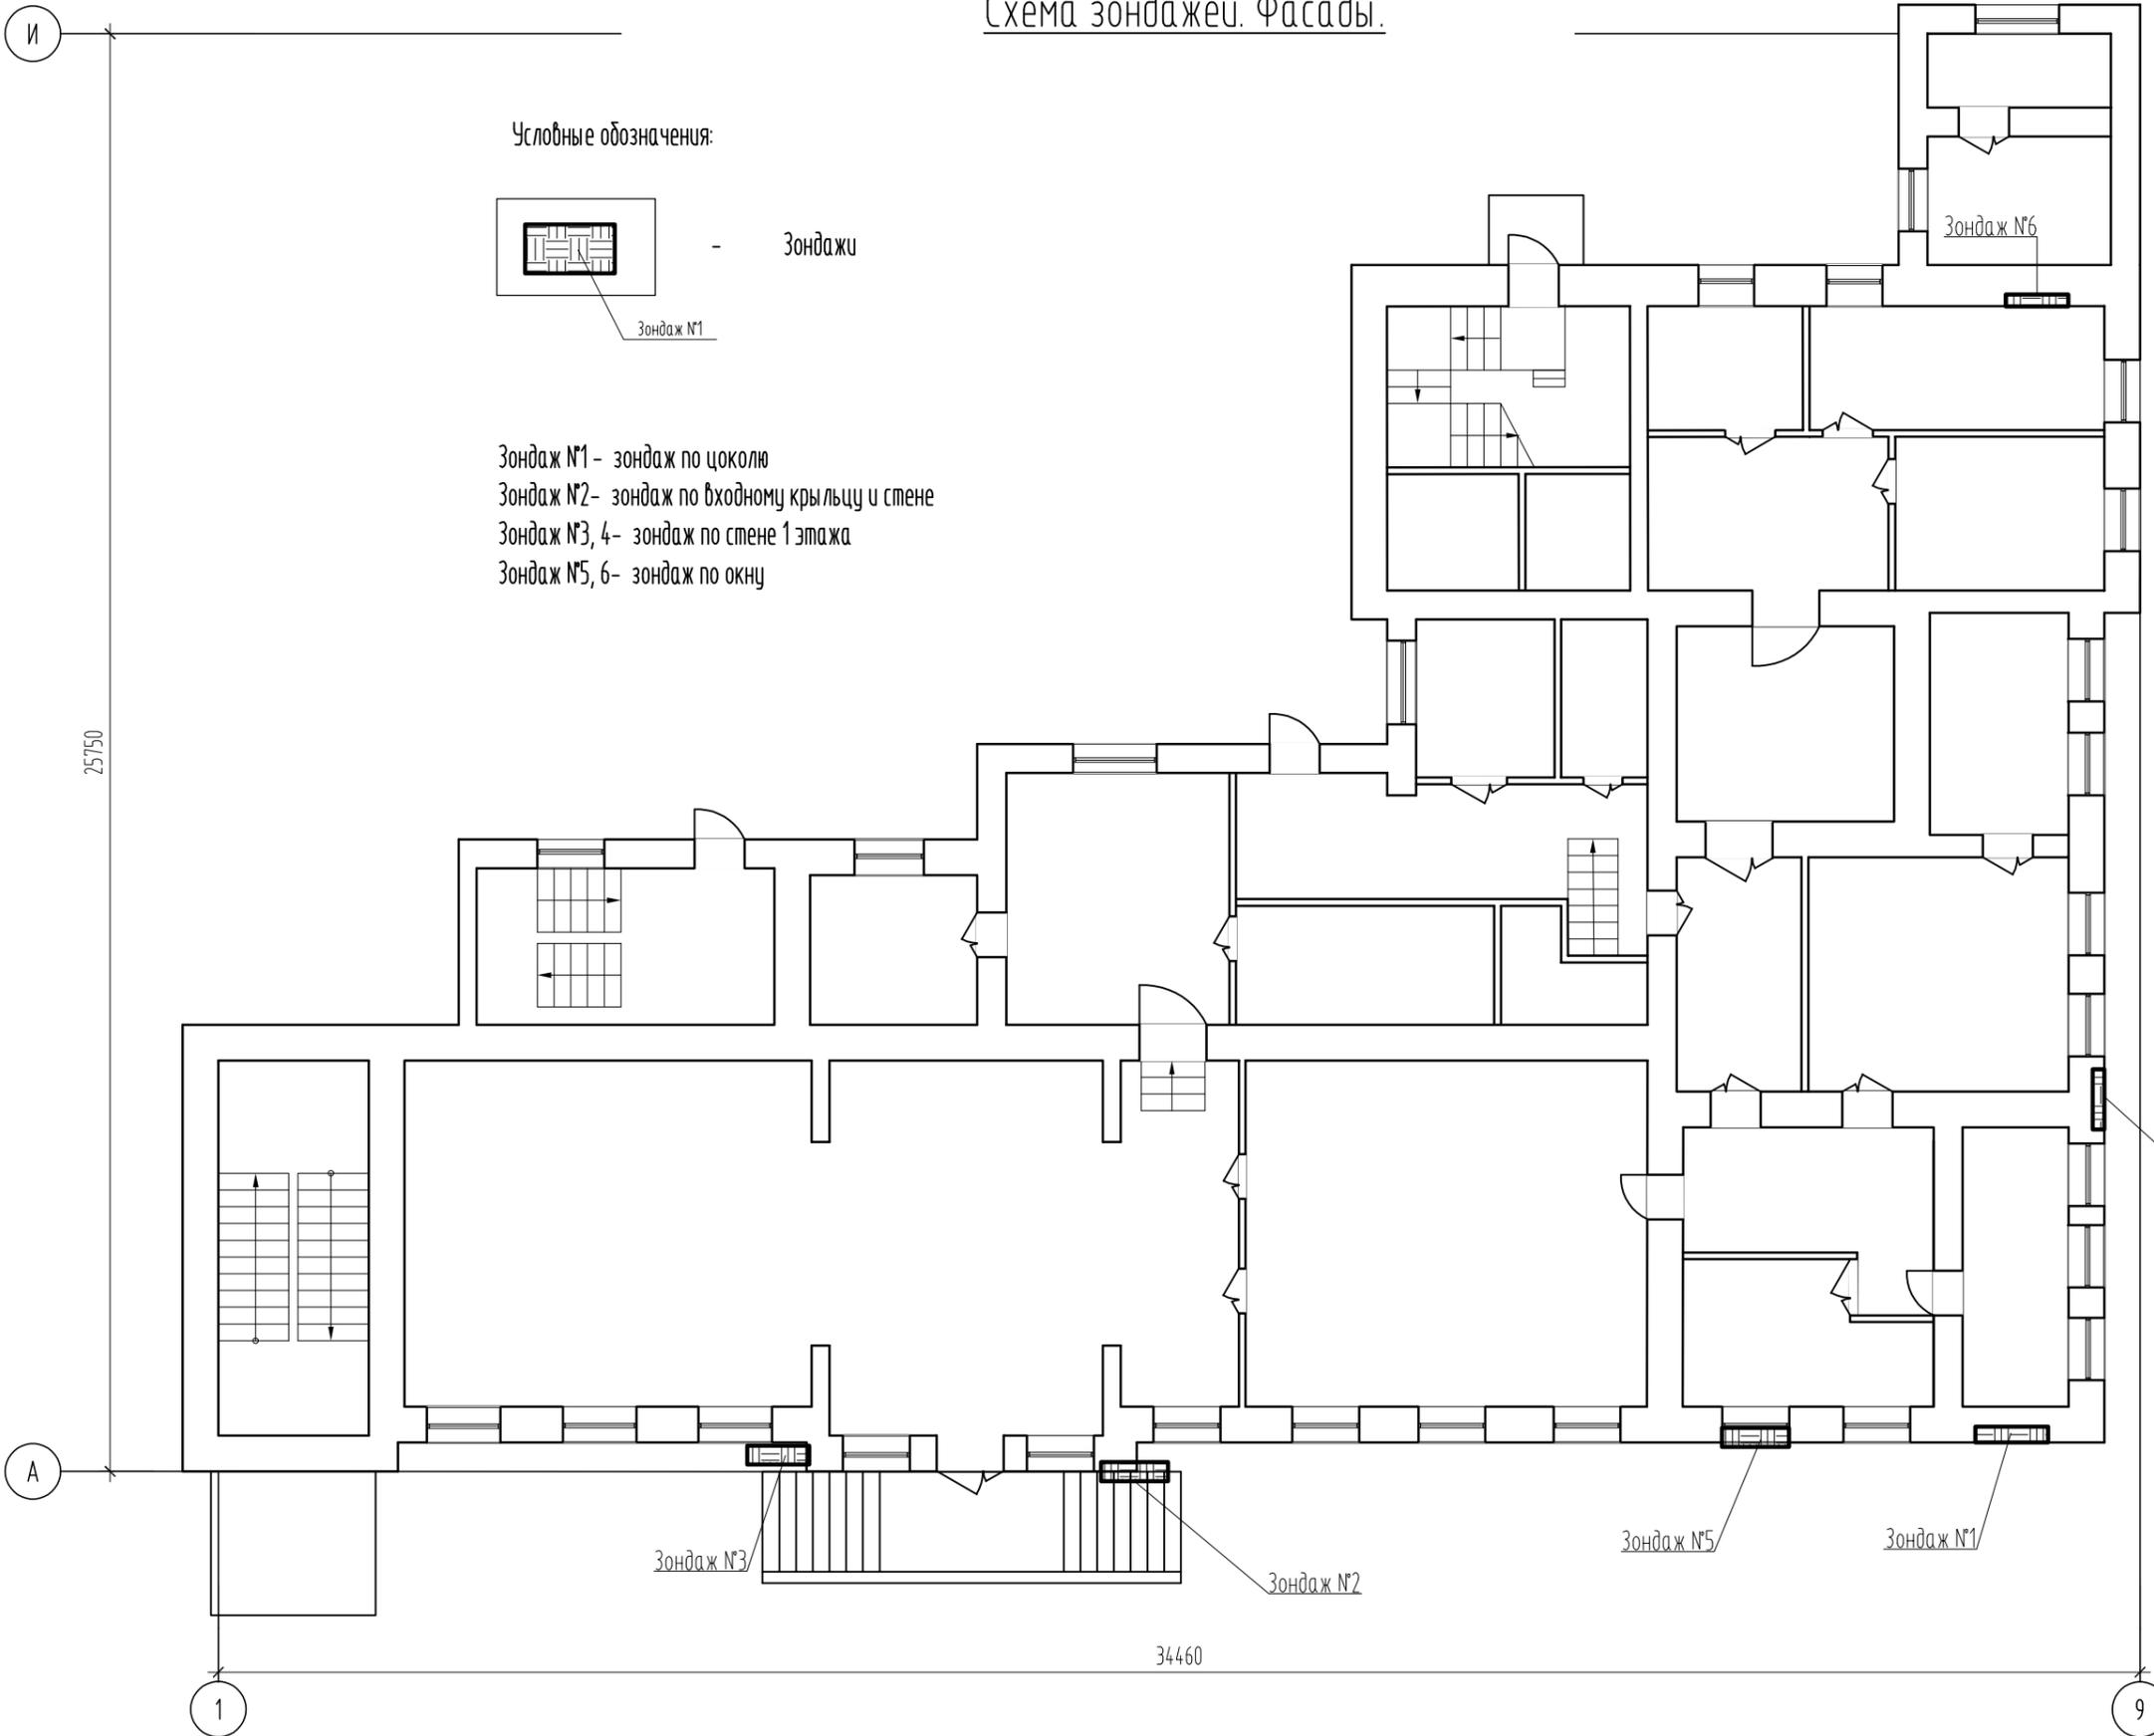
2019/279662-НИ-1
Схема зондажей. Фасады.

- Зондаж №1 - зондаж по цоколю
- Зондаж №2 - зондаж по входному крыльцу и стене
- Зондаж №3, 4 - зондаж по стене 1 этажа
- Зондаж №5, 6 - зондаж по окну
