**Объект культурного наследия регионального
(республиканского) значения
«Здание реального училища, 1908 г.»,
Чувашская Республика, г. Ядрин, ул. Октябрьская, д. 1.**

**НАУЧНО-ПРОЕКТНАЯ ДОКУМЕНТАЦИЯ
Раздел №2, Книга №4
Инженерно-технические исследования.**

**Научно-проектная документация
Раздел № 2, Книга № 4
Инженерно-технические исследования.**

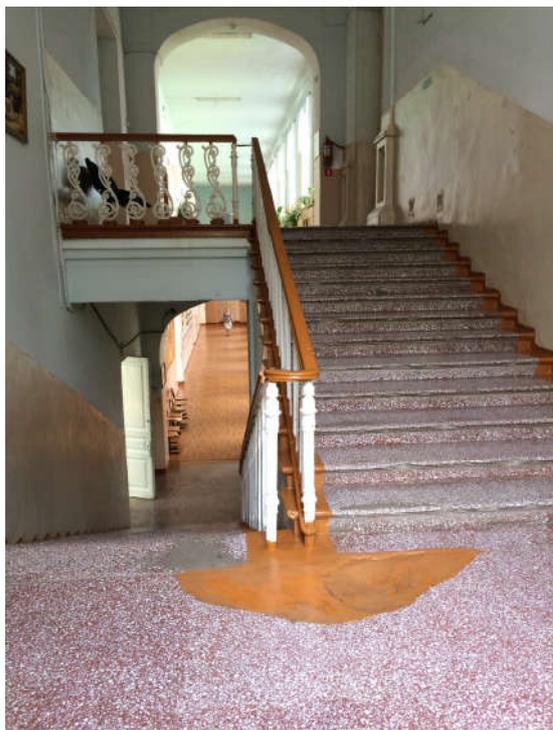
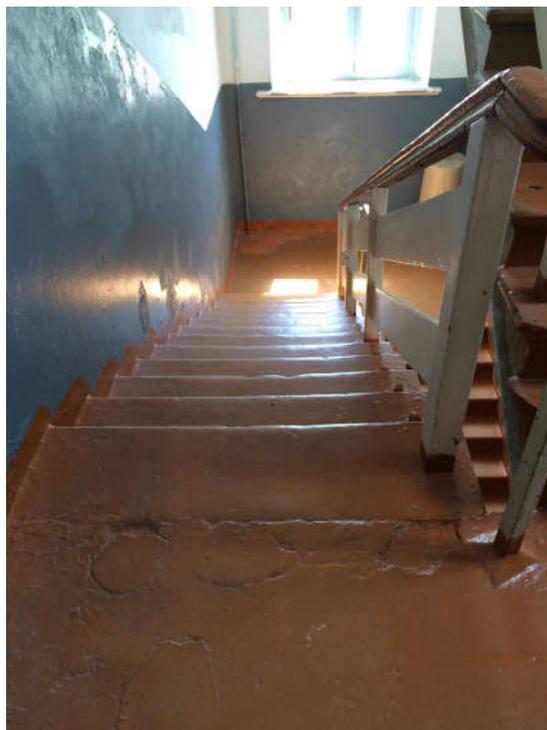
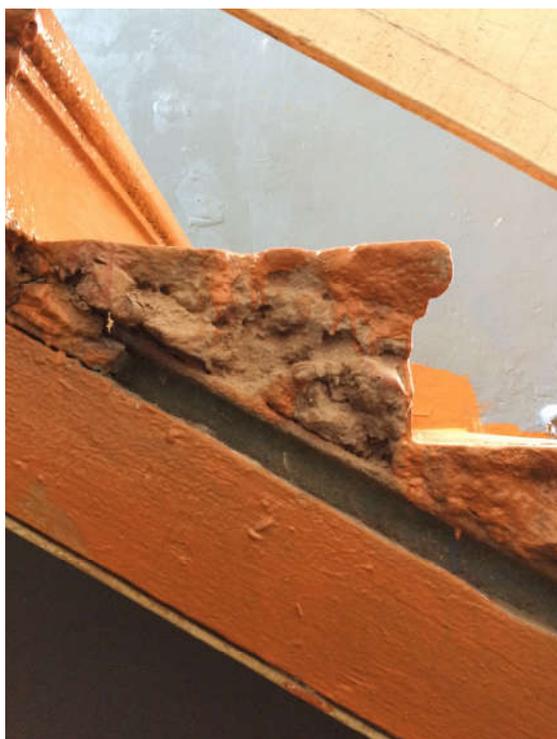
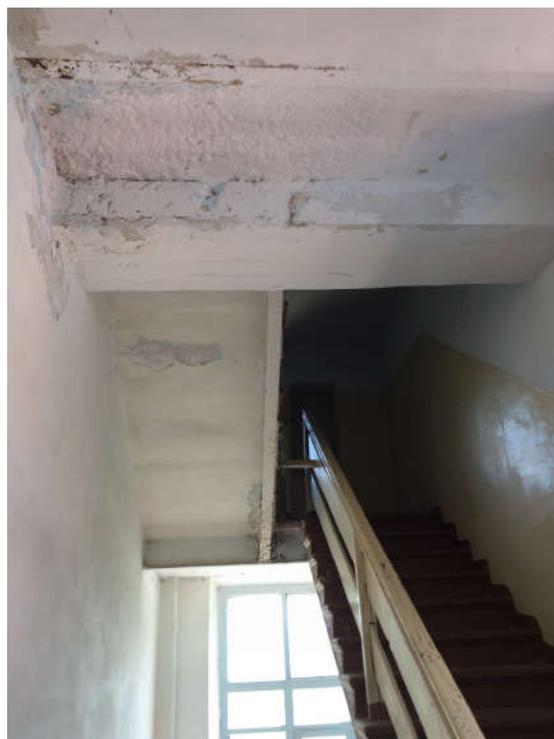
ставами. Ограждение лестницы деревянные высотой 1090мм. Стены лестницы оштукатурены и окрашены масляными составами, в уровне верха дверного проема видны наклонные трещины с шириной раскрытия 1-2 мм.. Потолки окрашены известковыми составами. Металлические балки и косоуры покрыты ржавчиной, коррозией.

Фото 4.15. Лестницы. Лестница деревянная с деревянным ограждение и поручнями, окрашена масляными составами. Лестница бетонная по металлическим балкам и косоурам с мозаичными ступенями с металлическим кованым ограждением (частично утрачено). Участок мозаичного покрытия утачен, окршен масляными составами. Лестница бетонная по металлическим балкам и косоурам с монолитными наборными бетонными ступенями и деревянным ограждением и поручнями.

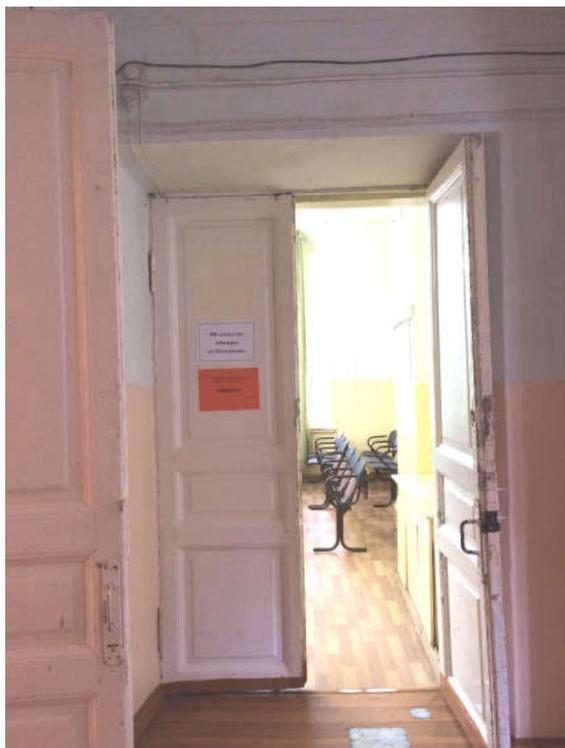
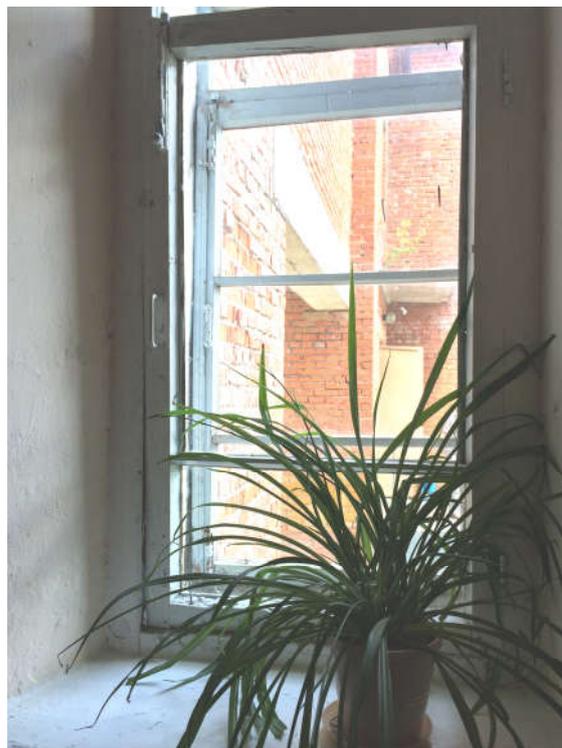
Фото 4.17. Оконные и дверные блоки.

Оконные блоки в уровне первого и второго этажа выполнены из деревянных раздельных переплетов с одинарным остеклением. При осмотре оконного заполнения здания выявлено наличие дефектов и повреждений оконных заполнений, характерных для изделий, находящихся в эксплуатации без ремонта длительный период времени:

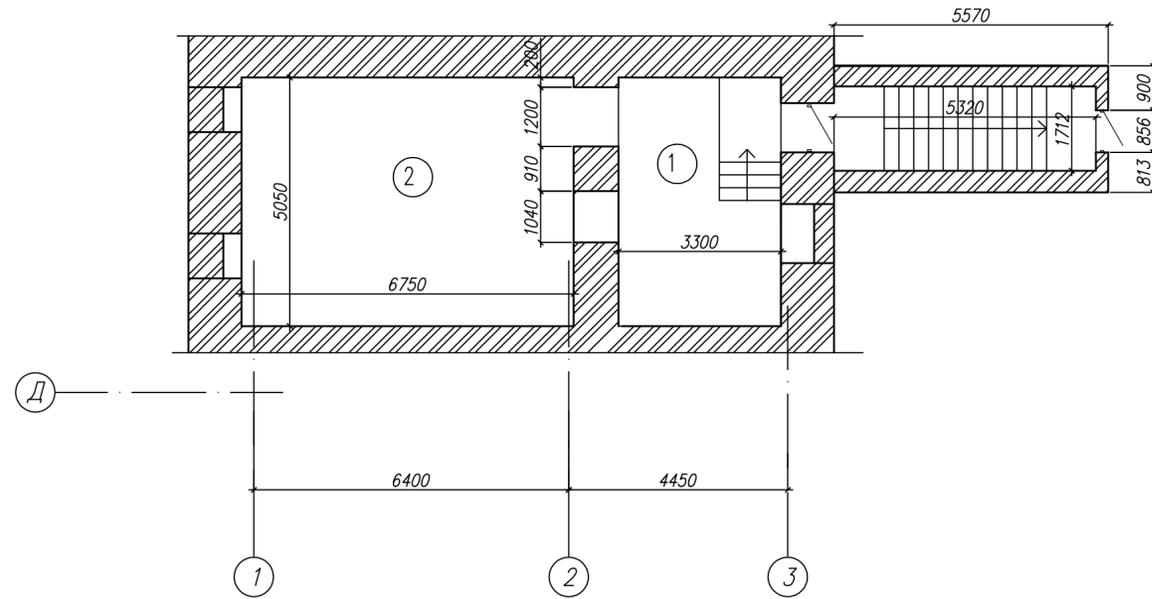
План подвала в осях 1-3

Поверхности внутренних и наружных стен в подвальной части подвержены грибок, увлажнены, штукатурный слой отслаивается, окрасочный слой шелушится. Причиной данных дефектов является отсутствие естественной или принудительной вентиляции. Оконные проемы в дворовой и со стороны главного фасада заложены, оконные блоки отсутствуют. Прямок вдоль наружной стены по оси Б засыпан местным грунтом с примесью строительного мусора.

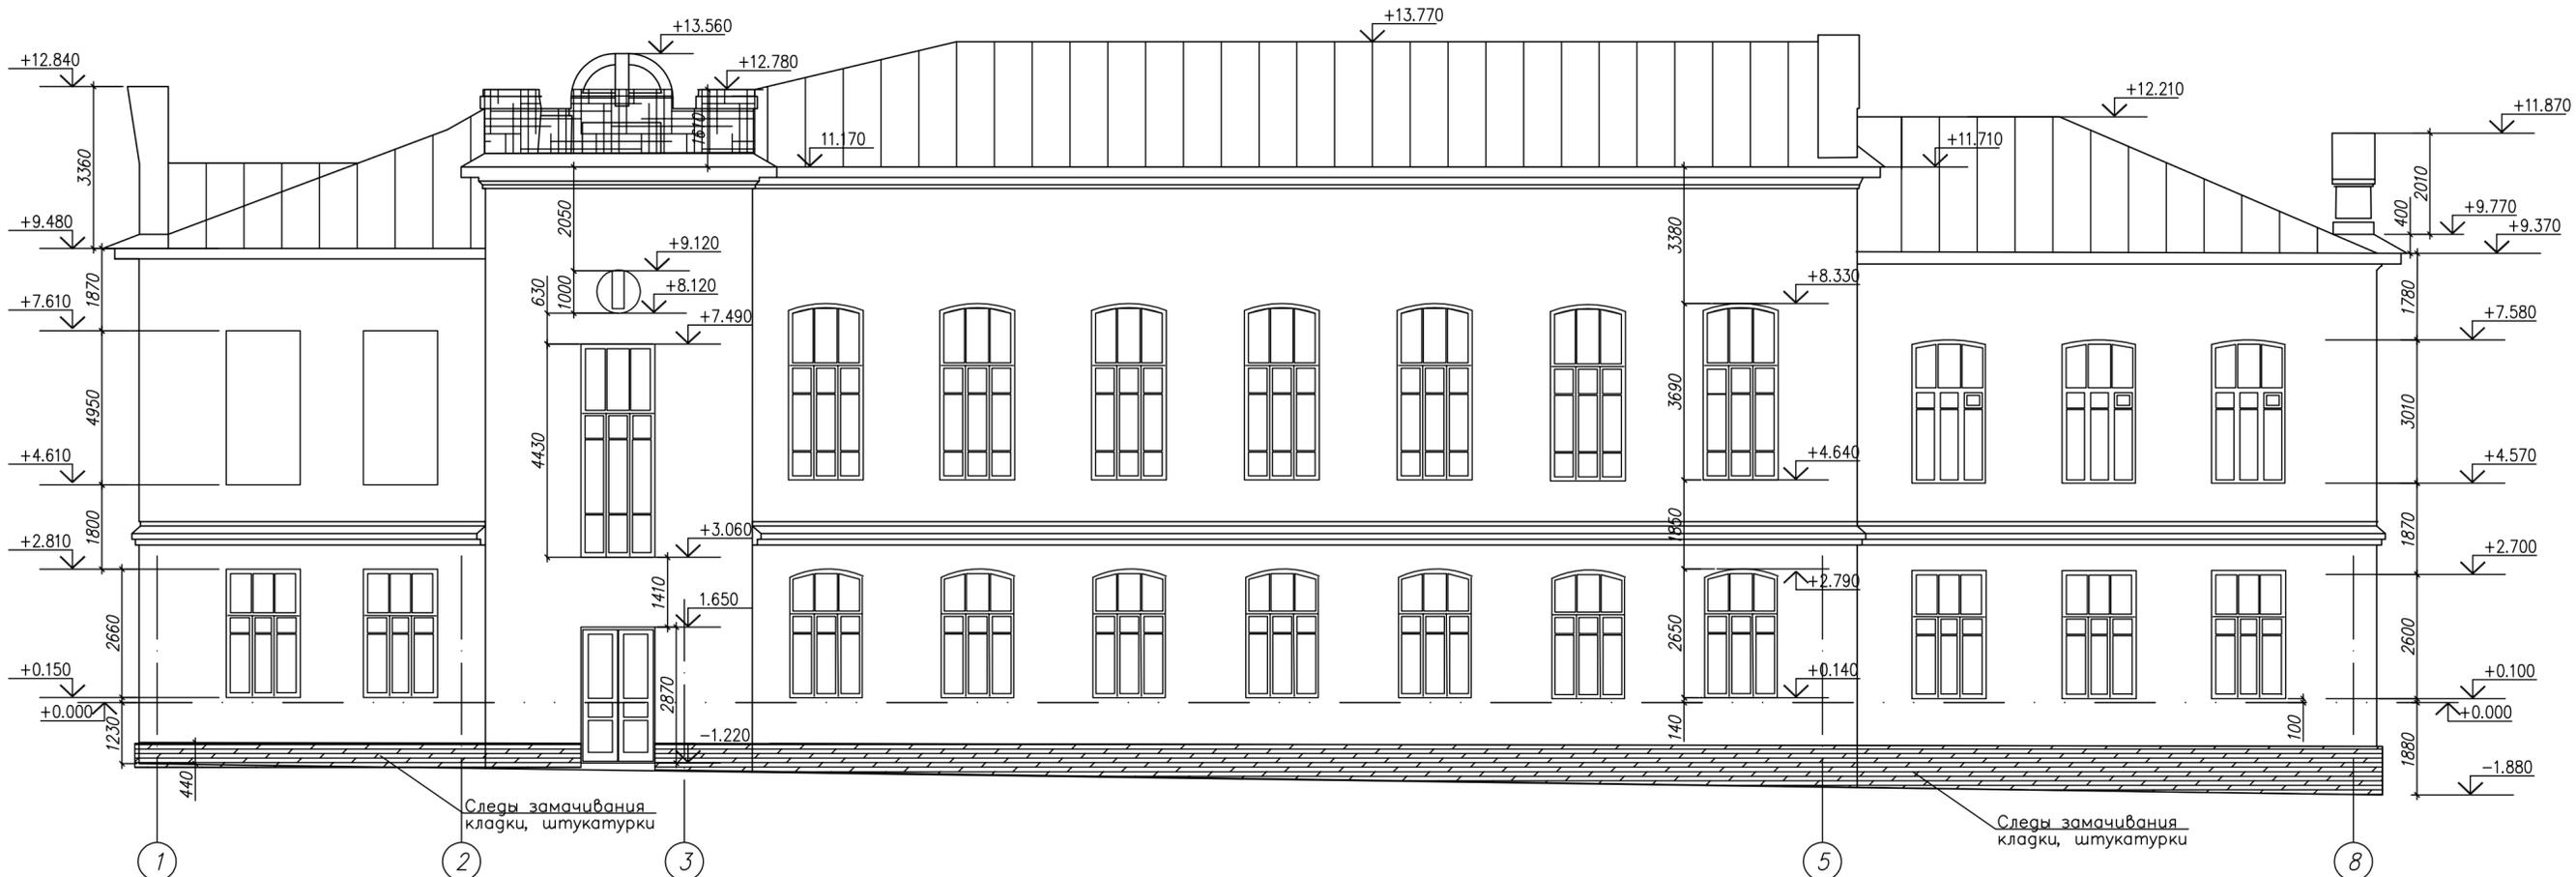
Фасад в осях 1-8 по оси А,Б,В
Дефекты стен

На всех плоскостях фасадов в уровне первого этажа имеются значительное увлажнение кладки (штукатурки) в уровне цоколя, следы плесени и мха, на отдельных участках кирпичных стен. Оштукатуренная поверхность цоколя имеет многочисленные волосяные трещины, отслоение штукатурного раствора от кирпичной кладки.

1. Цоколь и наружные стены в уровне 1 этажа периодически подвергаются увлажнению. Скапливание влаги на поврежденных участках, влияние знакопеременной температуры способствует прогрессивному развитию деструктивных процессов в кладке.

2. На плоскости стен в уровне цоколя и подоконной части первого этажа видны следы разрушительного воздействия влажности и полному промораживанию кладки, ее физическому выветриванию с образованием ниш и так называемой «шейки», выветривания лицевой поверхности кирпича с образованием пор, неровностей, что при снижении площади несущей кладки приводит к значительному повышению напряжений и, как следствие снижению несущей способности. Данный дефект кирпичной кладки выявлен на поверхности наружных стен и составляет не более 2% общей площади фасадов.

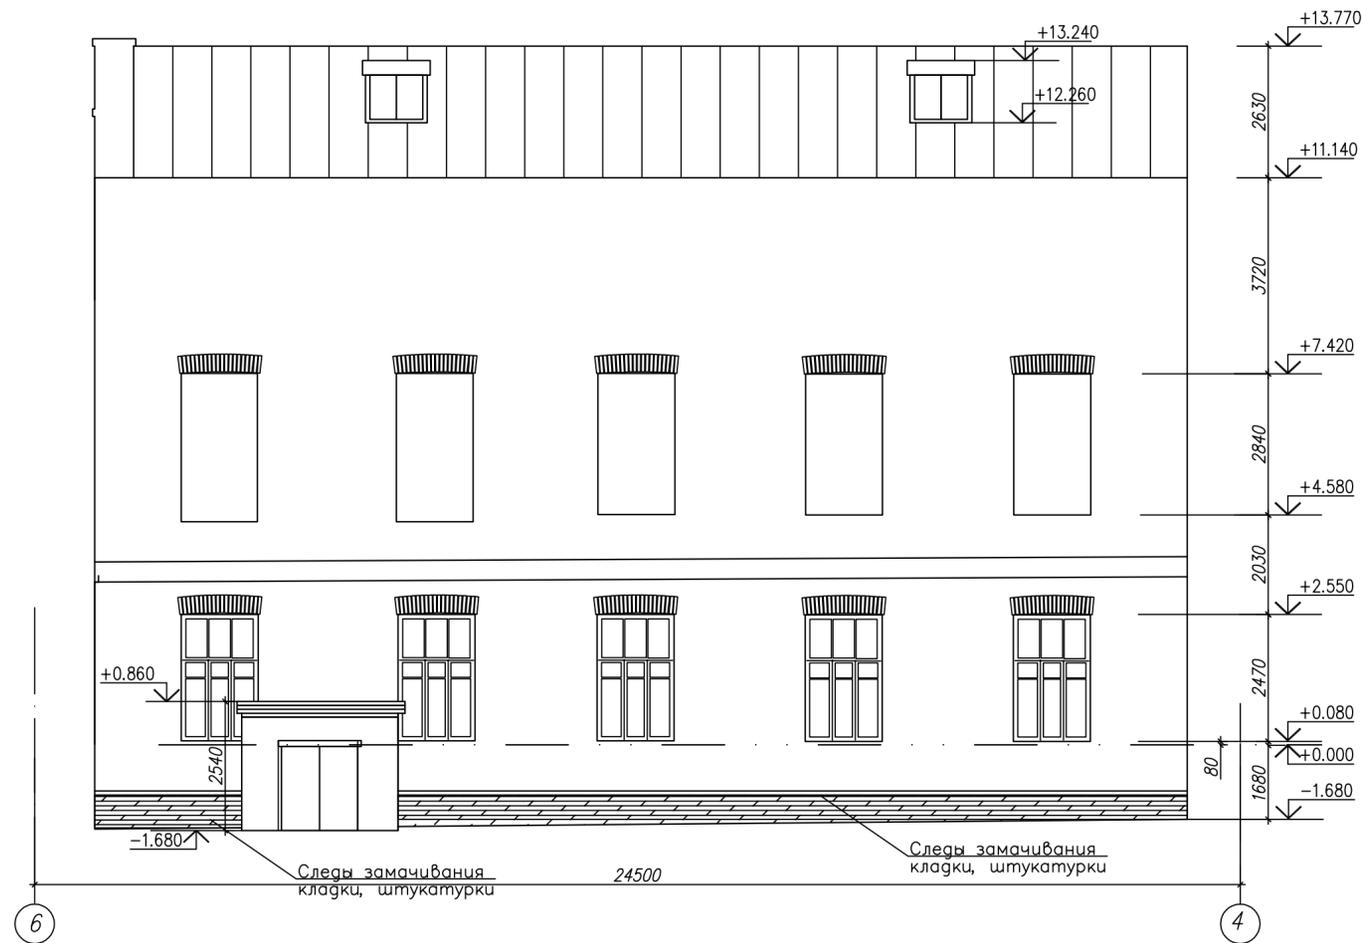
Фасад в осях 6-4 по оси Д
Дефекты стен

Выявлены вертикальные и слабонаклонные трещины шириной раскрытия 10-5мм, перерезающие всю плоскость стены по оси Л, 4, П.

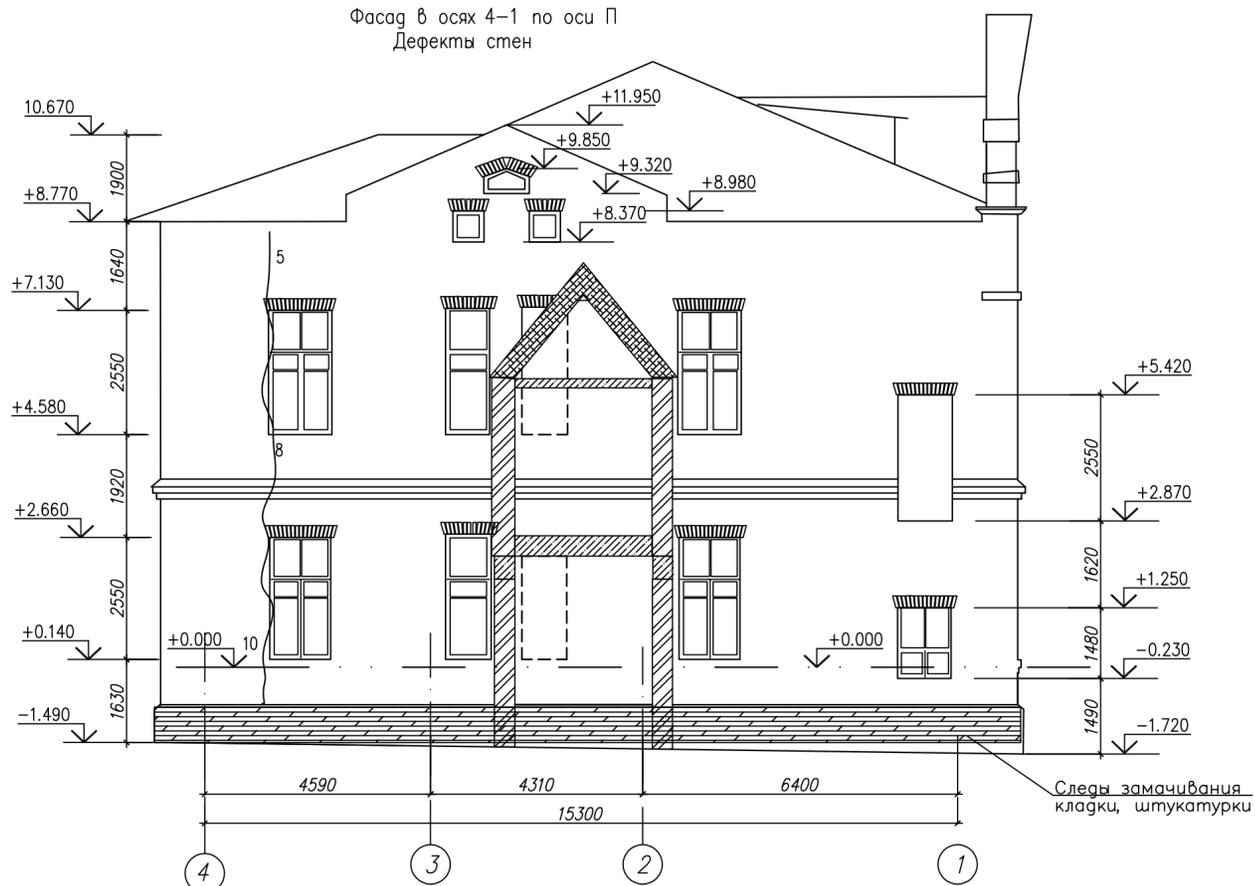
Фасад в осях 4-1 по оси П
Дефекты стен

- 10 Трещина с шириной раскрытия $t=6$ мм.
- Паутинные трещины штукатурного слоя
- Вспучивание штукатурного раствора
- Следы замачивания кладки, штукатурки
- Следы шелушения окрасочного слоя
- Разрушение штукатурного слоя, кирпичной кладки

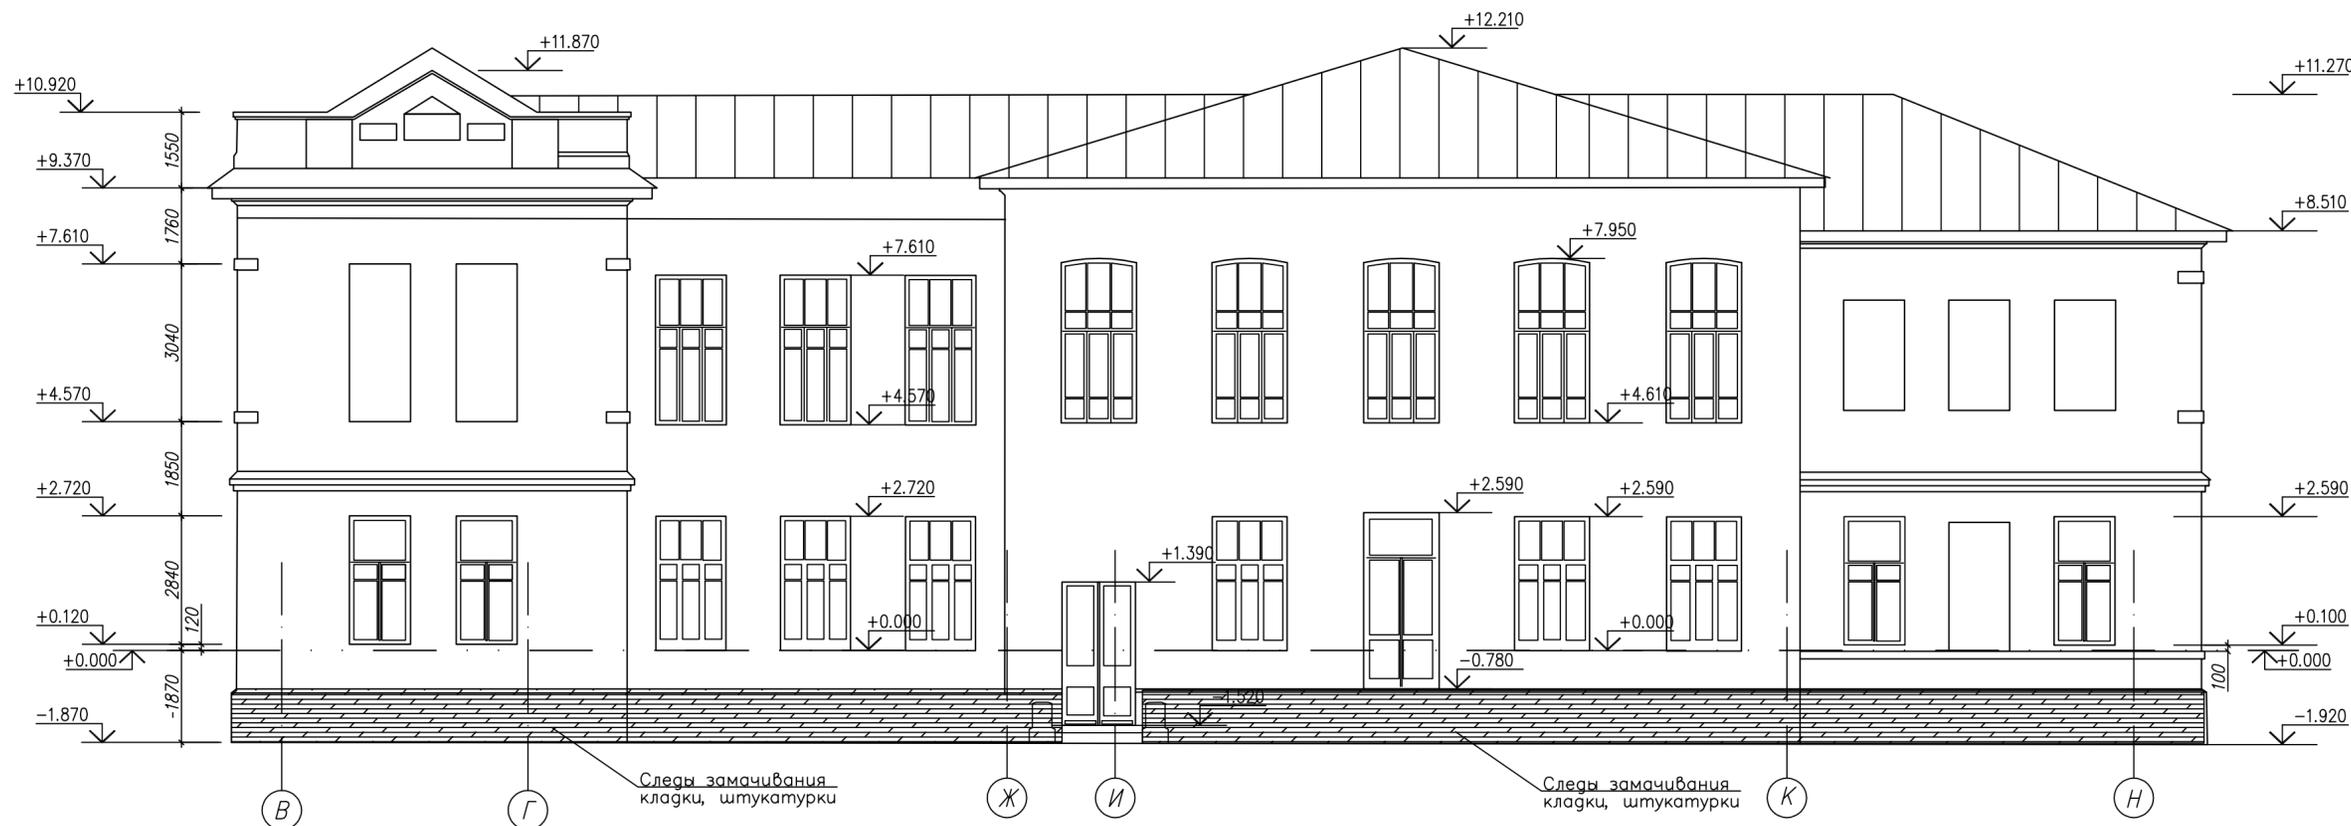
Фасад в осях В-Н по оси 8
Дефекты стен

- Трещина с шириной раскрытия $t=6$ мм.
- Паутинные трещины штукатурного слоя
- Вспучивание штукатурного раствора
- Следы замачивания кладки, штукатурки
- Следы шелушения окрасочного слоя
- Разрушение штукатурного слоя, кирпичной кладки

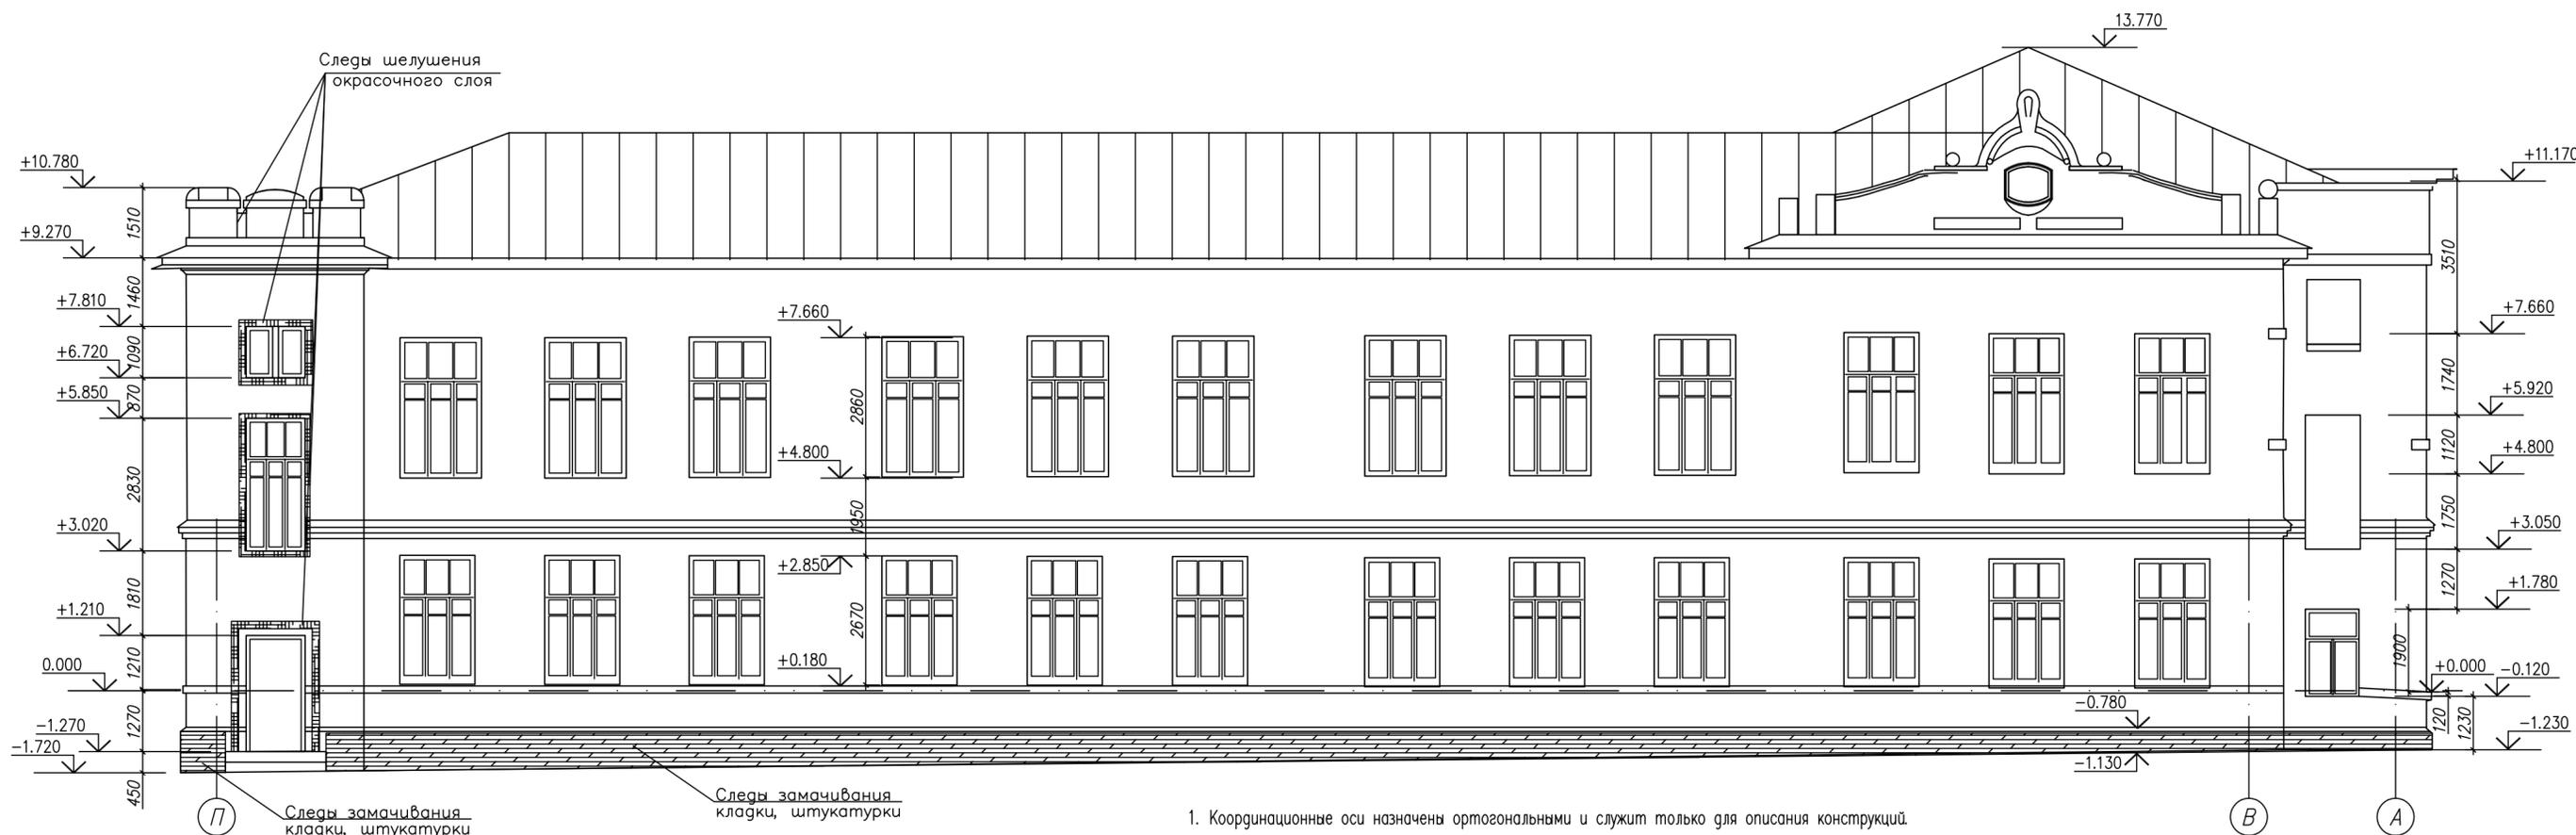
Фасад в осях П-А по оси 1,2
Дефекты стен

| 10 | Трещина с шириной раскрытия $t = 6$ мм. | | Следы замачивания кладки, штукатурки |
| | Паутинные трещины штукатурного слоя | | Следы шелушения окрасочного слоя |
| | Вспучивание штукатурного раствора | | Разрушение штукатурного слоя, кирпичной кладки |

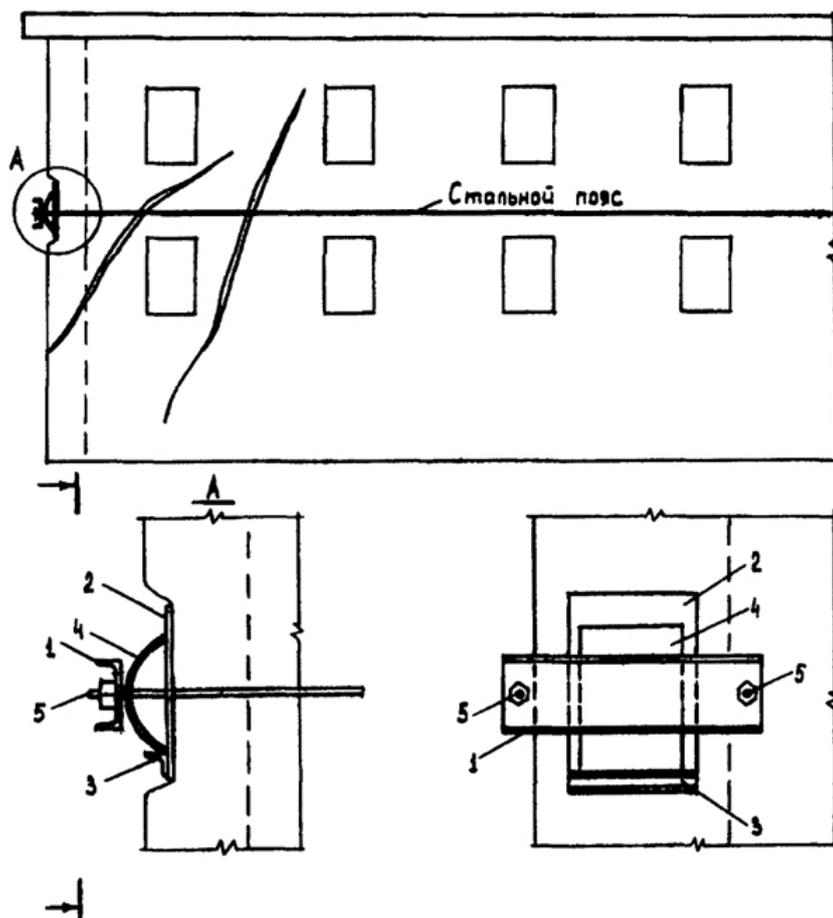
Рис. 2.3.1. Усиление кирпичной стены поясом со стабилизирующим устройством: 1 - поперечная балка (швеллер); 2 - распределительная плита; 3 - упорный уголок; 4 - рессора; 5 - тяж (стержень)

При наличии сквозных широко раскрытых трещин кирпичные стены усиливают автономно. Для этого на усиливаемой стене с внешней и внутренней сторон устанавливают стальные тяжи, которые посредством поперечных балок-швеллеров замыкают в пояс. Тяжи натягивают с помощью гаек или стягивающих муфт. Схема устройства стальных тяжей показана на рис. 2.3.1.

Разработать проект устройства стальных тяжей, расчетом определить элементы стальных конструкций пояса и прикладываемые усилия.
