**Реставрация объекта культурного наследия регионального
значения «Каменный двухэтажный дом, II пол. XIXв.»,
расположенного по адресу: Чувашская Республика,
г. Мариинский Посад, ул. Ленинская, д.3 (ул.Московская д.14)**

Книга 3. Инженерно-технические исследования

04-21/04-19-ТИ

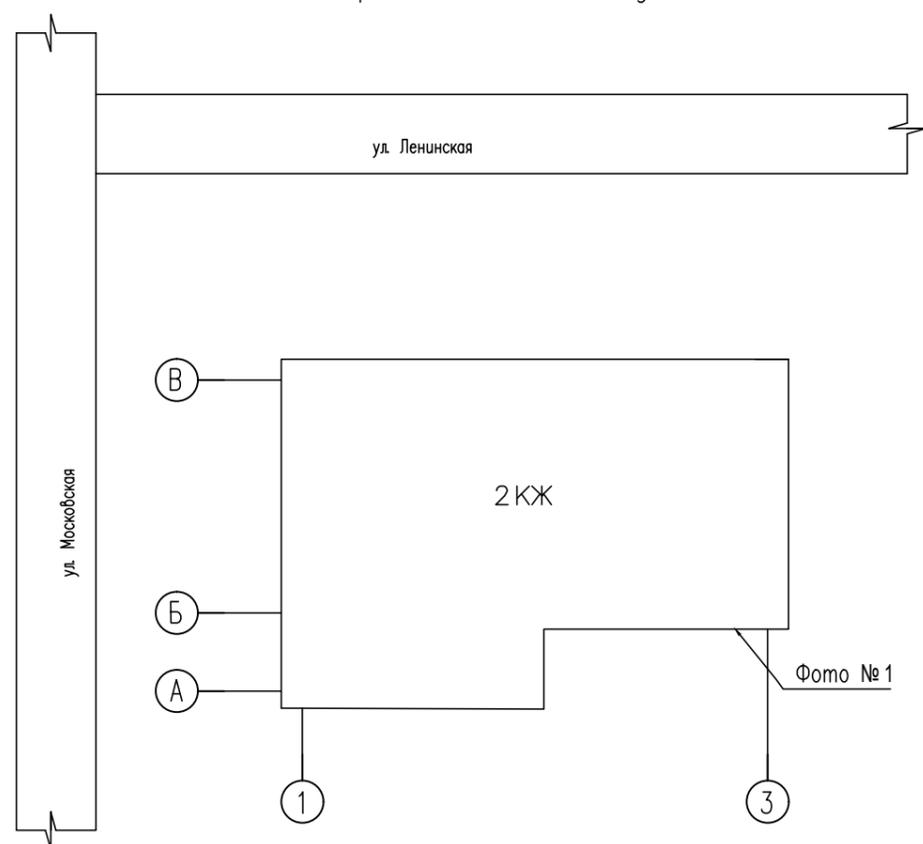
Лист технического обследования № 1

Определение материала и технического состояния конструкций

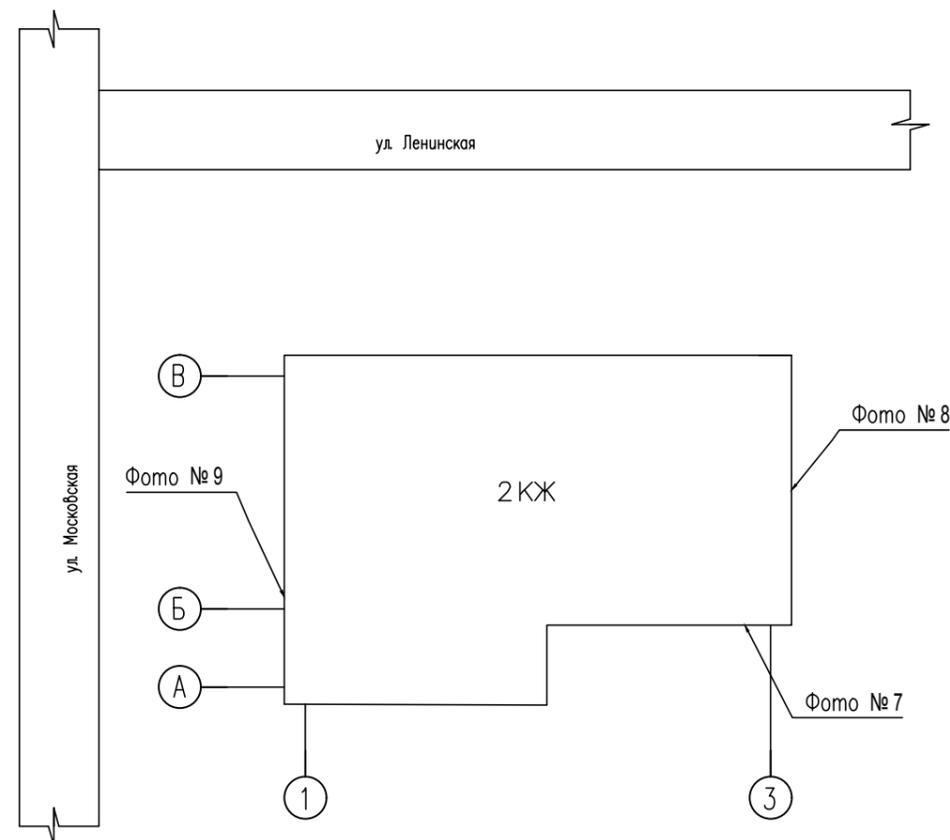
Фото №9

- фото №7 выполнено со стороны дворового фасада в осях 2-3/Б
- фото №8 выполнено со стороны дворового фасада в осях Б-В/3
- фото №9 выполнено со стороны главного фасада в осях В-Б/1 по улице Московской
