объекта культурного наследия регионального значения «Здание аптеки,
конец XIX в.», «Каменный двухэтажный дом с полуподвальным
помещением, XVIII-XXвв.»

Чувашская Республика, г. Чебоксары, ул. Бондарева, д. 13

ПРОЕКТ РЕСТАВРАЦИИ И ПРИСПОСОБЛЕНИЯ

СТАДИЯ I. Эскизный проект

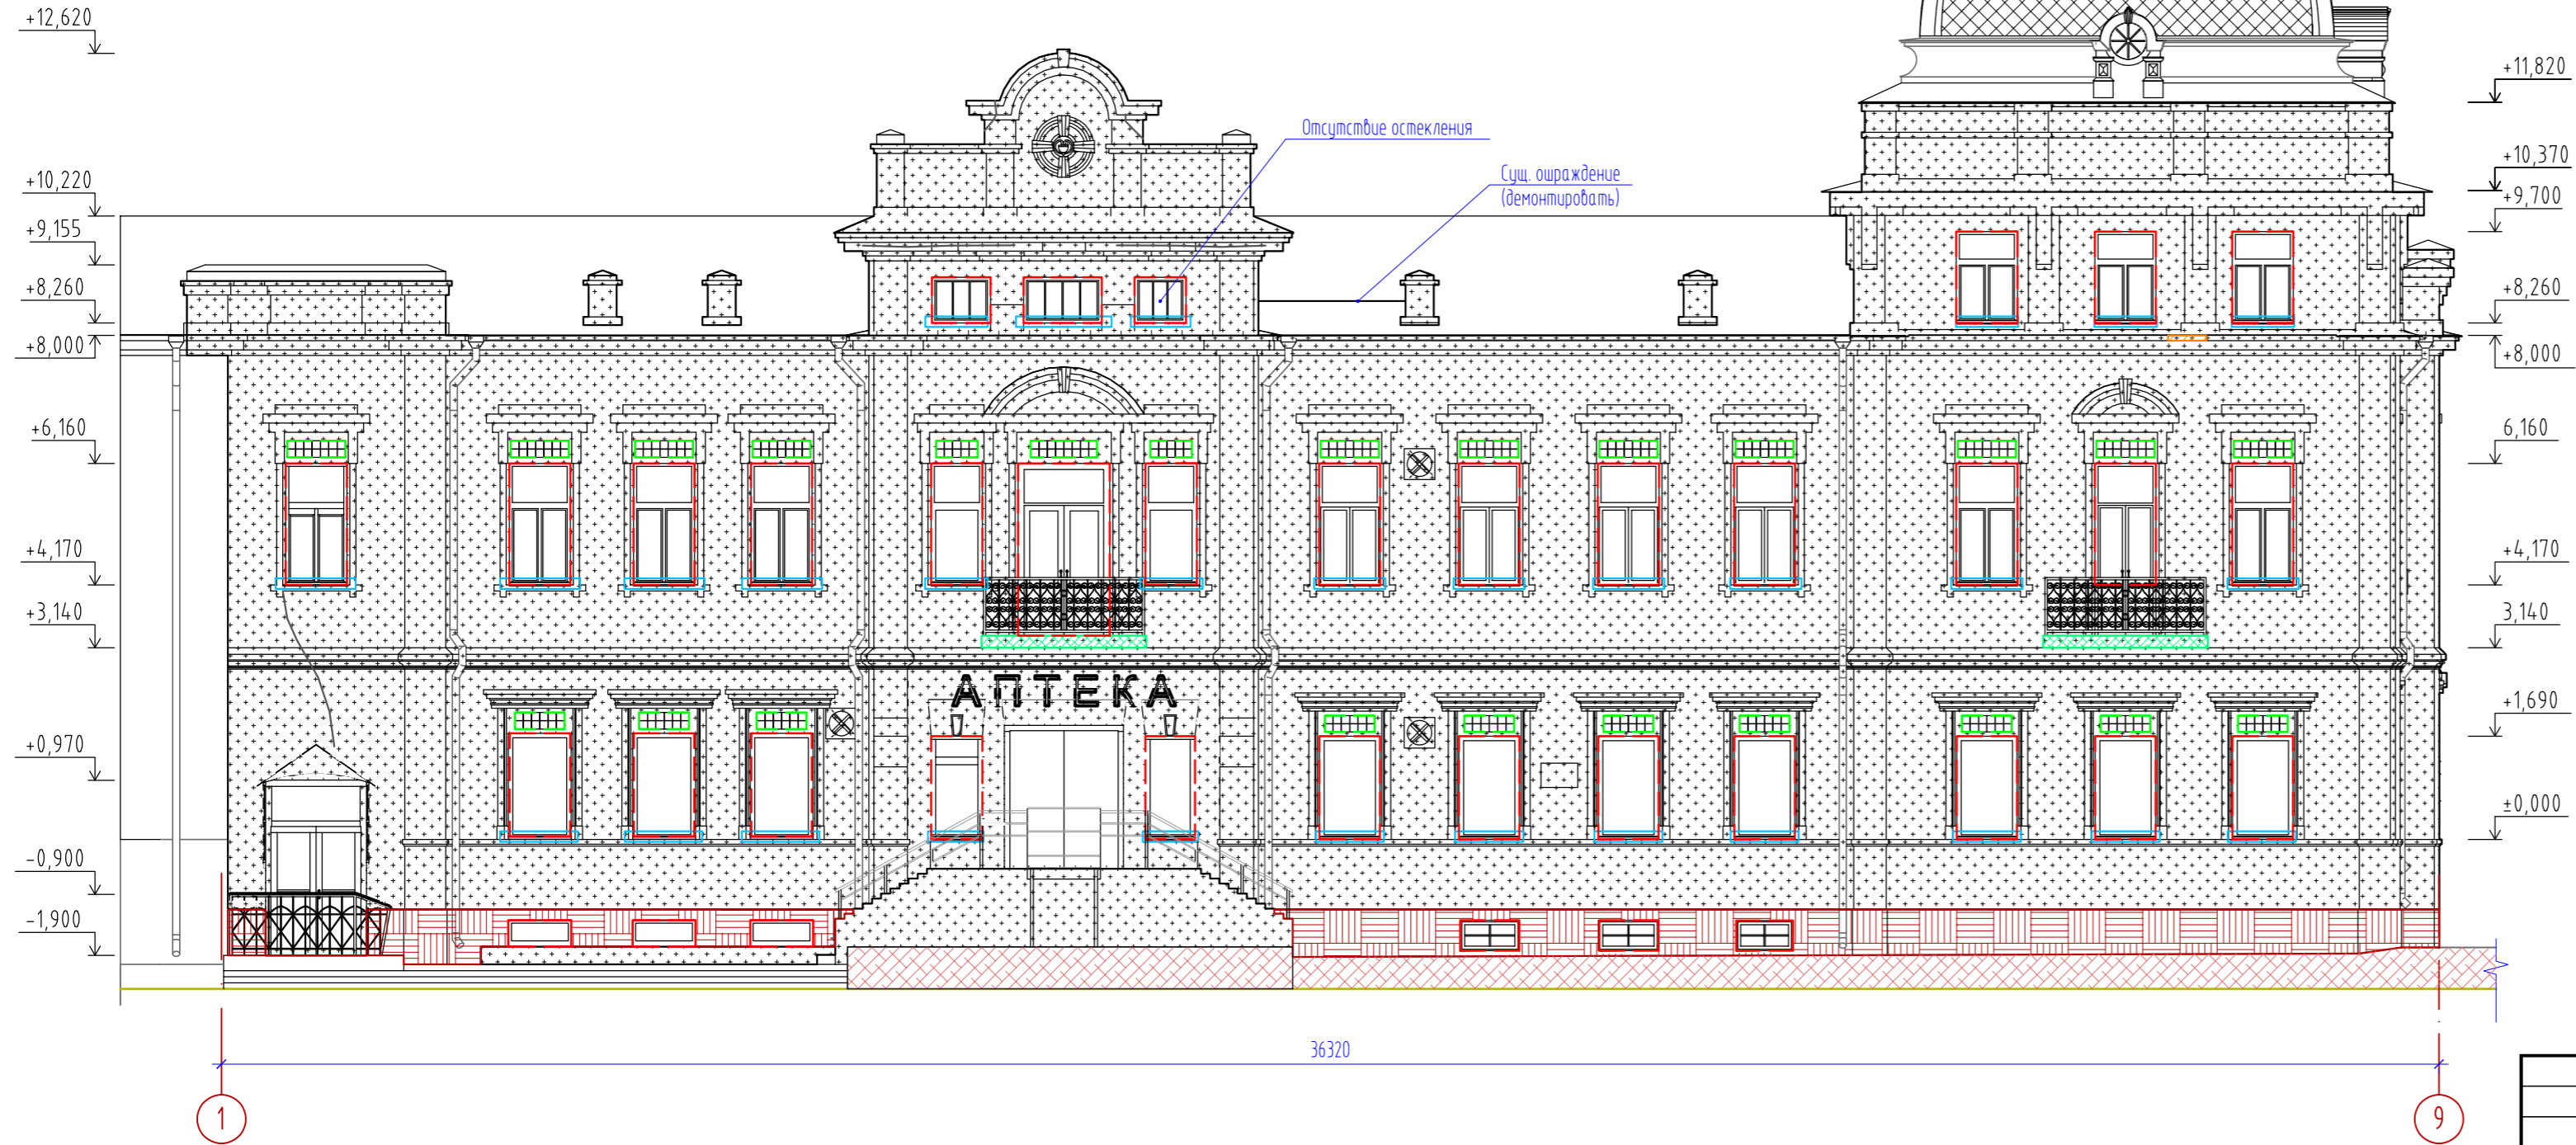
Фасад в осях "1" - "9".
М 1:100

Дефектная ведомость.

Наименование	Кол., шт.
Потеря качества окрасочного слоя, м2	360
Локальные участки с выбоинами и отставанием штукатурки, м2	0,06
Следы намокания и разрушения бетона, м2	7,0
Керамическая плитка цоколя не соответствующая историческому облику здания, м2	20
Трещины в штукатурном слое, м. п.	9,0
Оконные и дверные блоки не соответствующие современным требованиям энергоэффективности, м2	65
Деформация и износ отливки оконного проема, м.п.	30

Фасады				Стадия	Лист
				ЭП	1
Фасад в осях "1" - "9" с дефектами.				000 "ГенСтройПроект"

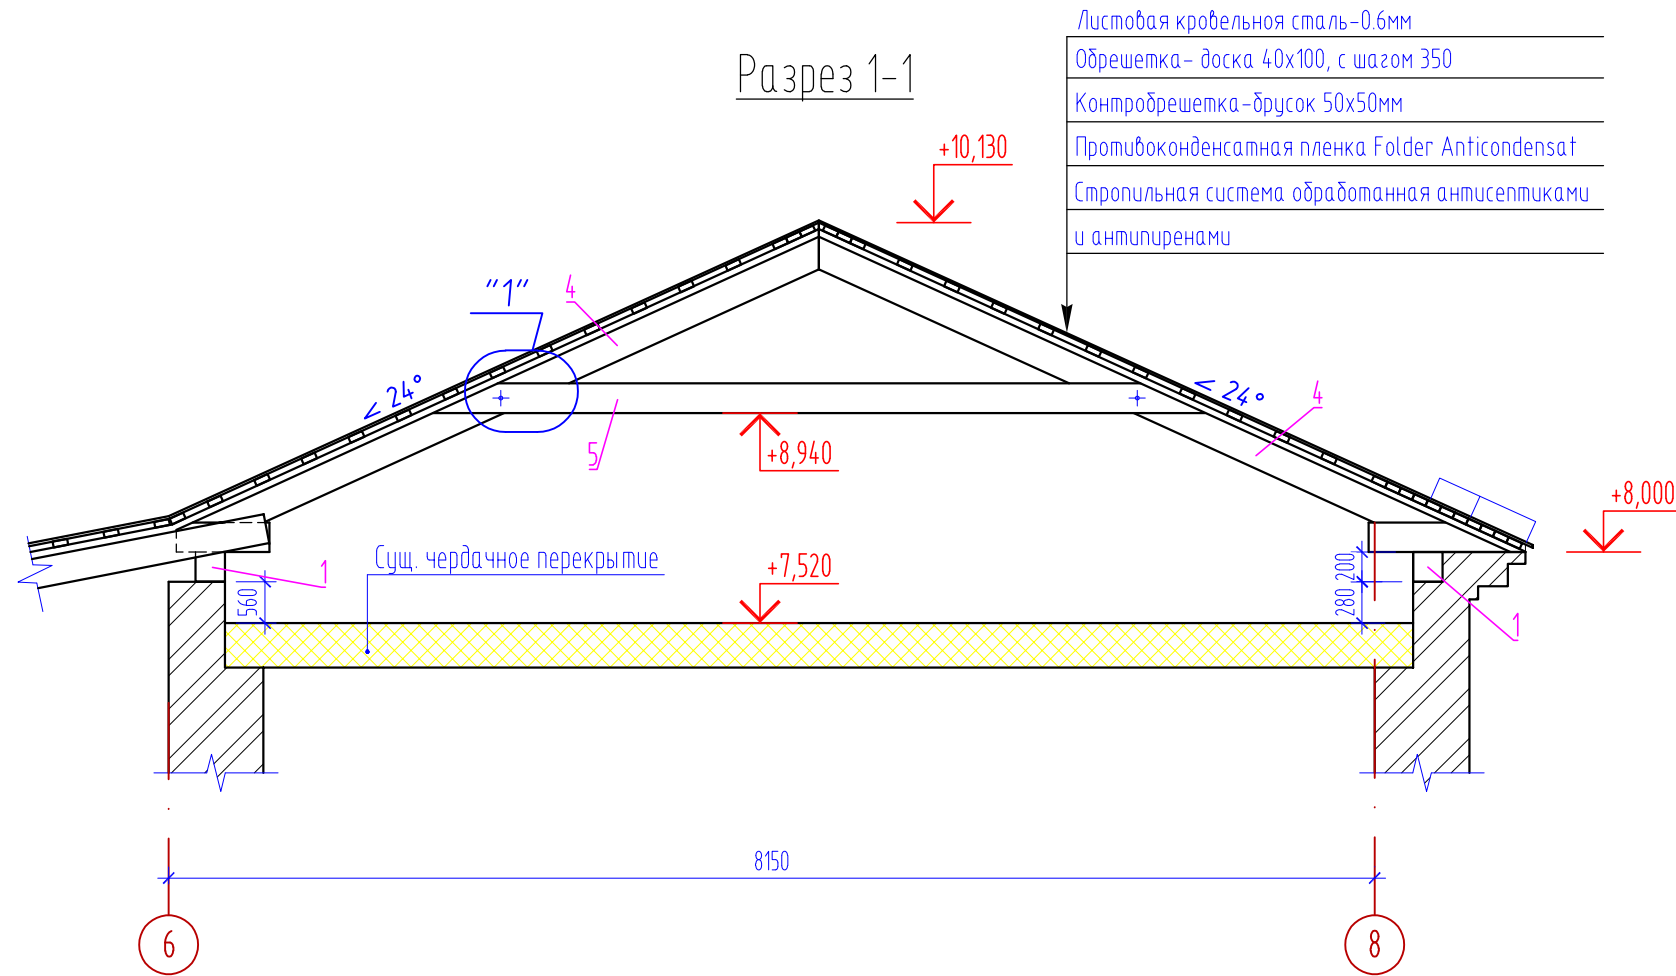
Разрез 1-1

- Листовая кровельная сталь-0.6мм
- Обрешетка- доска 40x100, с шагом 350
- Контробрешетка-брусок 50x50мм
- Противоконденсатная пленка Folder Anticondensat
- Стропильная система обработанная антисептиками и антипиренами
