Всероссийская общественная организация
«Всероссийское общество охраны памятников истории и культуры»
(ВООПИиК)

ОТЧЕТ

о научно-исследовательской работе по теме:
«Археологическое обследование в районе размещения
объектов проектируемого строительства
«Строительство группы жилых домов по адресу:
г. Чебоксары, ул. Федора Гладкова»
(кадастровые номера 21:01:020209:4600, 21:01:020209:4602)

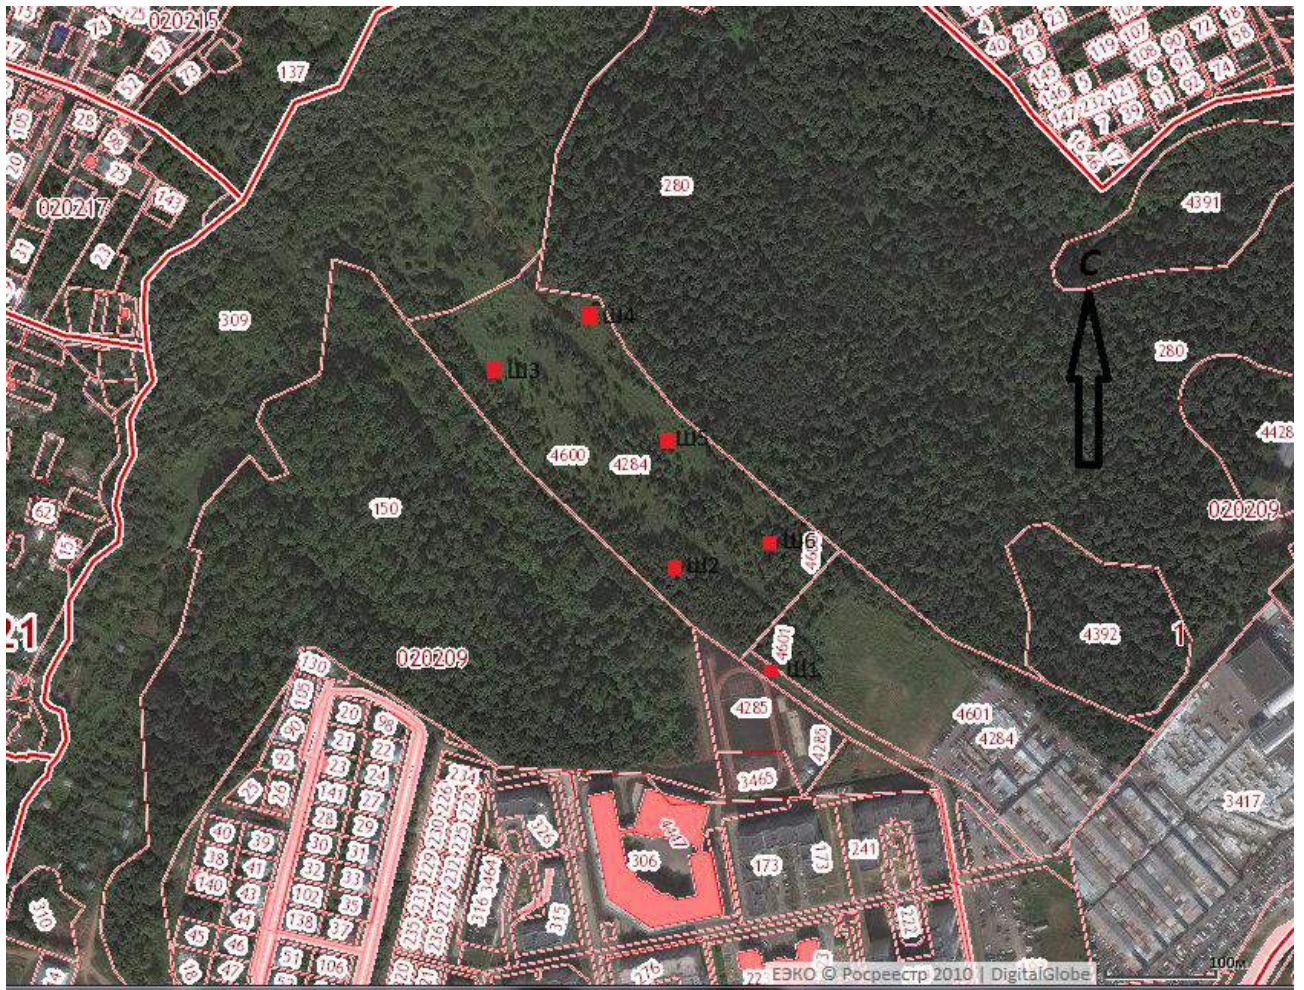
■ Ш1 Место расположения шурфов и точек фотофиксации, их номера

Ил. 2. Объект обследования с расположением шурфов и точек фотофиксации.

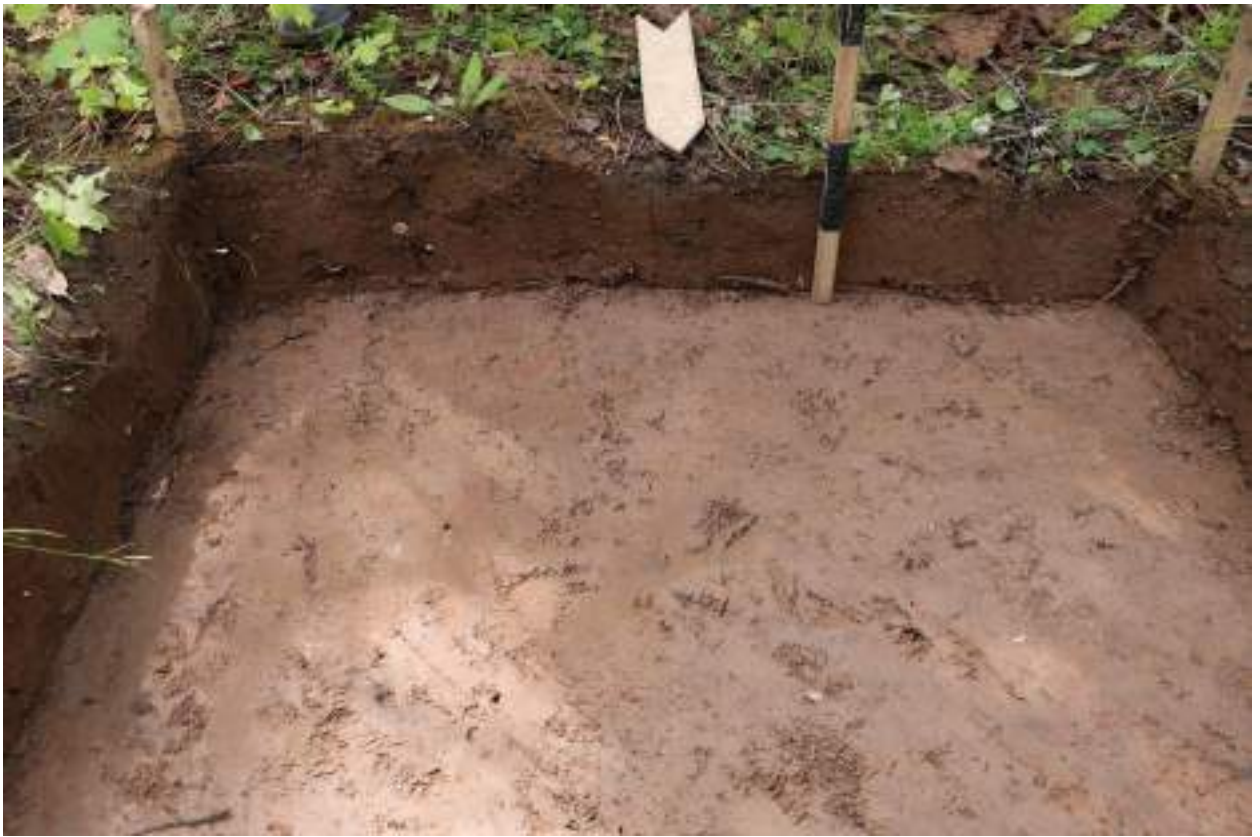
Шурф располагался в юго-восточной части исследуемого участка на месте будущей дороги в планируемый к строительству микрорайон. Территория очищена от деревьев. Площадь задернована, ровная. Шурф размерами 1x1 м, ориентирован по сторонам света. Глубина шурфа составляет 0,20 м от дневной поверхности. Стратиграфическая ситуация

представлена следующим образом: под тонким дерновым слоем идет светло-коричневая материковая глина.

Ил. 7. Шурф 1, профиль южной стенки на уровне материка. Вид с севера.

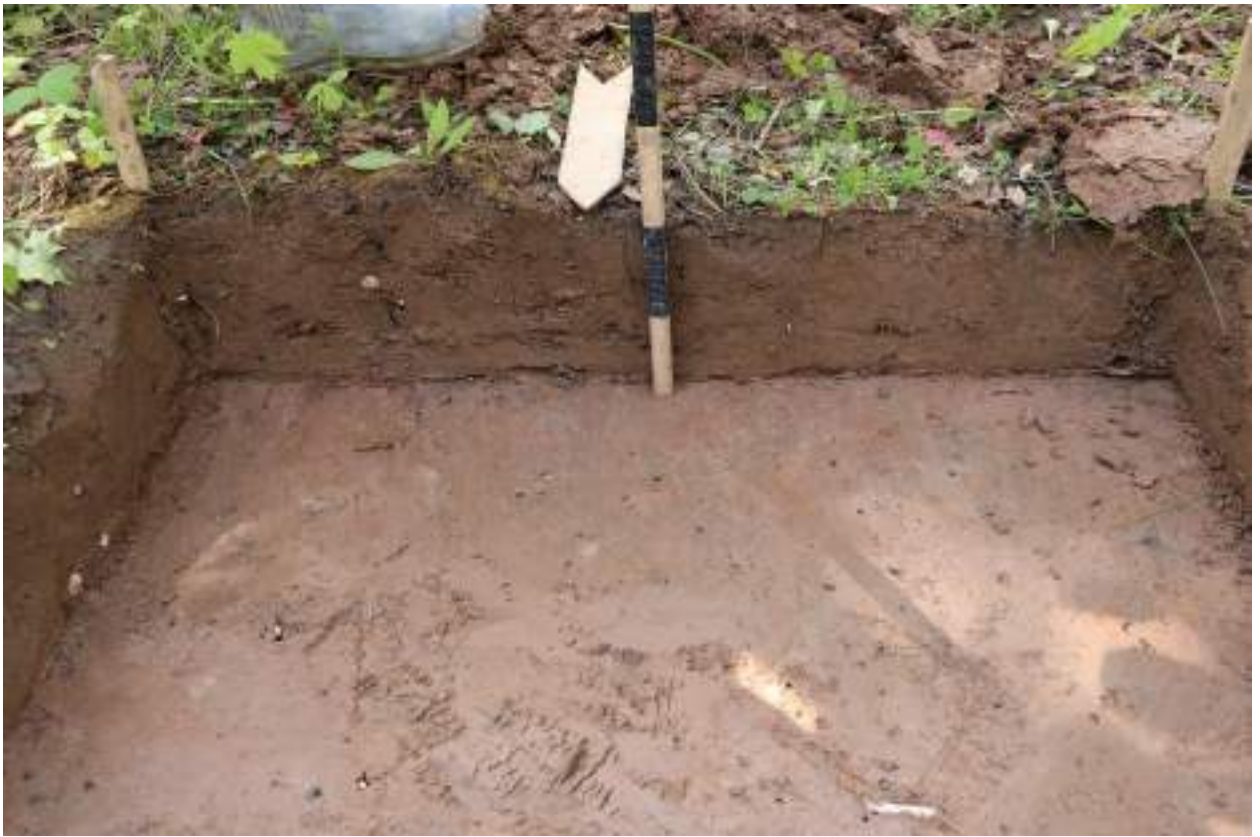
По окончании работ шурф был закопан. Археологических артефактов и признаков наличия культурного слоя в шурфе не обнаружено.

Ил. 9. Шурф 1, профиль южной стенки после прокопки материка.
Вид с севера.

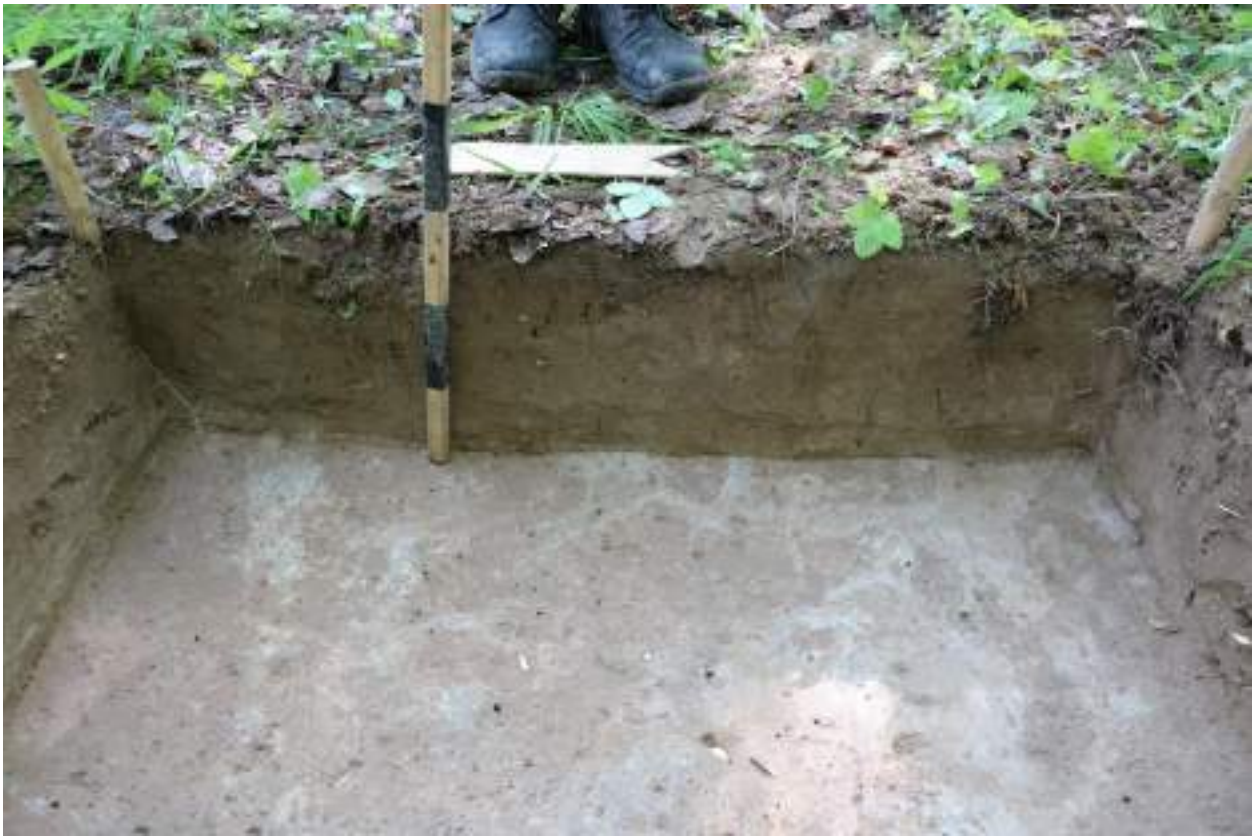
Шурф располагался в южной части исследуемого участка. Площадь задернована, ровная. Шурф размерами 1x1 м, ориентирован по сторонам света. Глубина шурфа составляет 0,30 м от дневной поверхности. Стратиграфическая ситуация представлена следующим образом: под дерновым слоем мощностью 0,05 м идёт серый почвенный слой толщиной 0,15 м, подстилаемый светло-коричневой материковой глиной.

Ил. 15. Шурф 2, профиль восточной стенки на уровне материка.
Вид с запада.

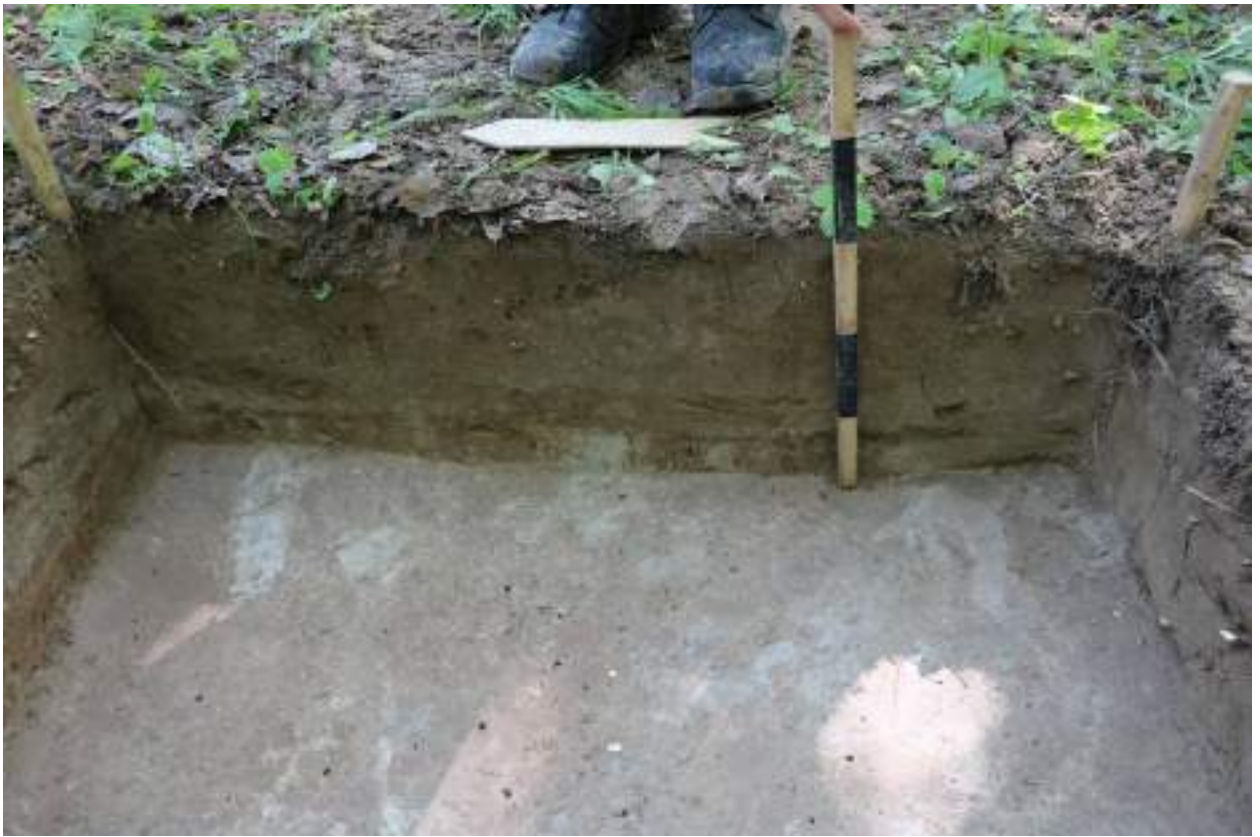
По окончании работ шурф был закопан. Археологических артефактов и признаков наличия культурного слоя в шурфе не обнаружено.

Ил. 17. Шурф 2, профиль восточной стенки после прокопки материка.
Вид с запада.

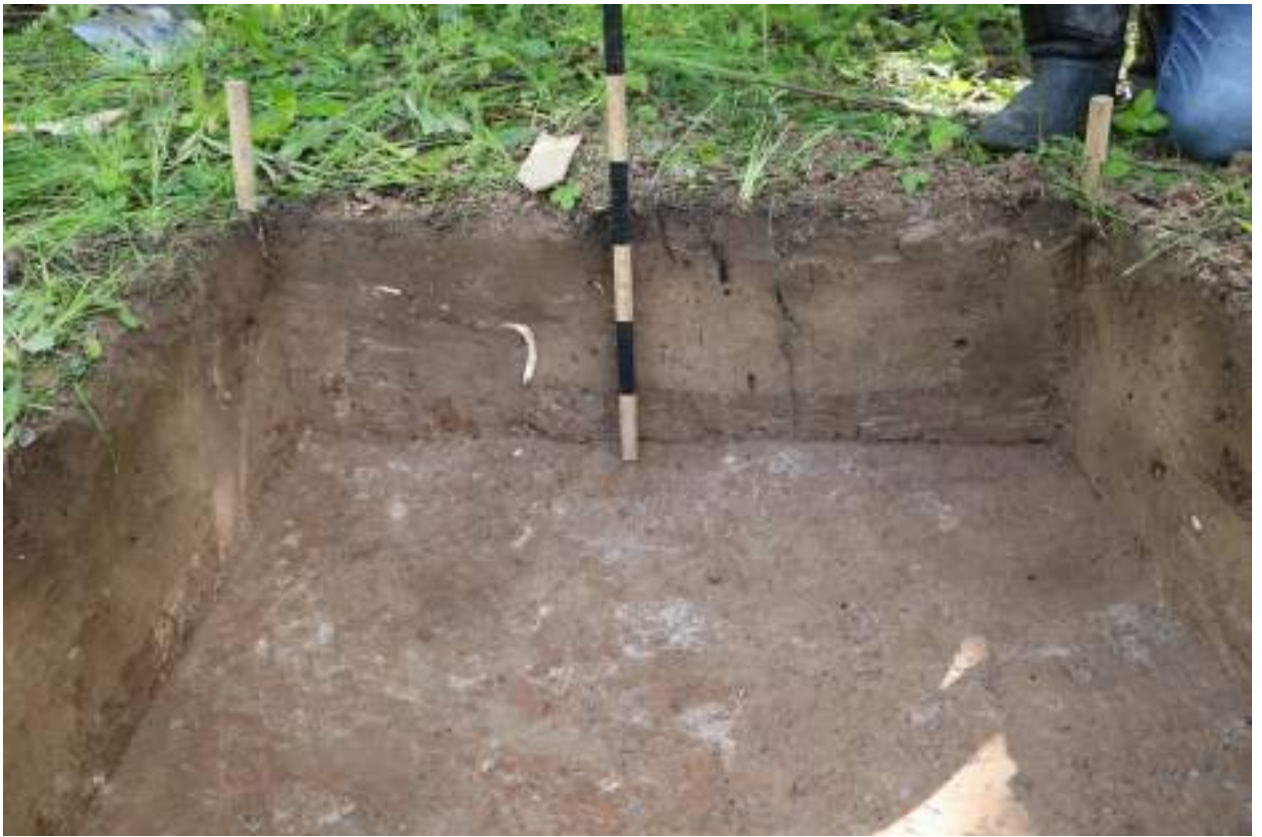
Шурф располагался в северо-западной части исследуемого участка. Площадь задернована, ровная. Шурф размерами 1x1 м, ориентирован по сторонам света. Глубина шурфа составляет 0,40 м от дневной поверхности. Стратиграфическая ситуация представлена следующим образом: под дерновым слоем мощностью 0,10 м идёт серый почвенный слой толщиной 0,20 м, подстилаемый светло-коричневой материковой глиной.

Ил. 23. Шурф 3, профиль южной стенки на уровне материка. Вид с севера.

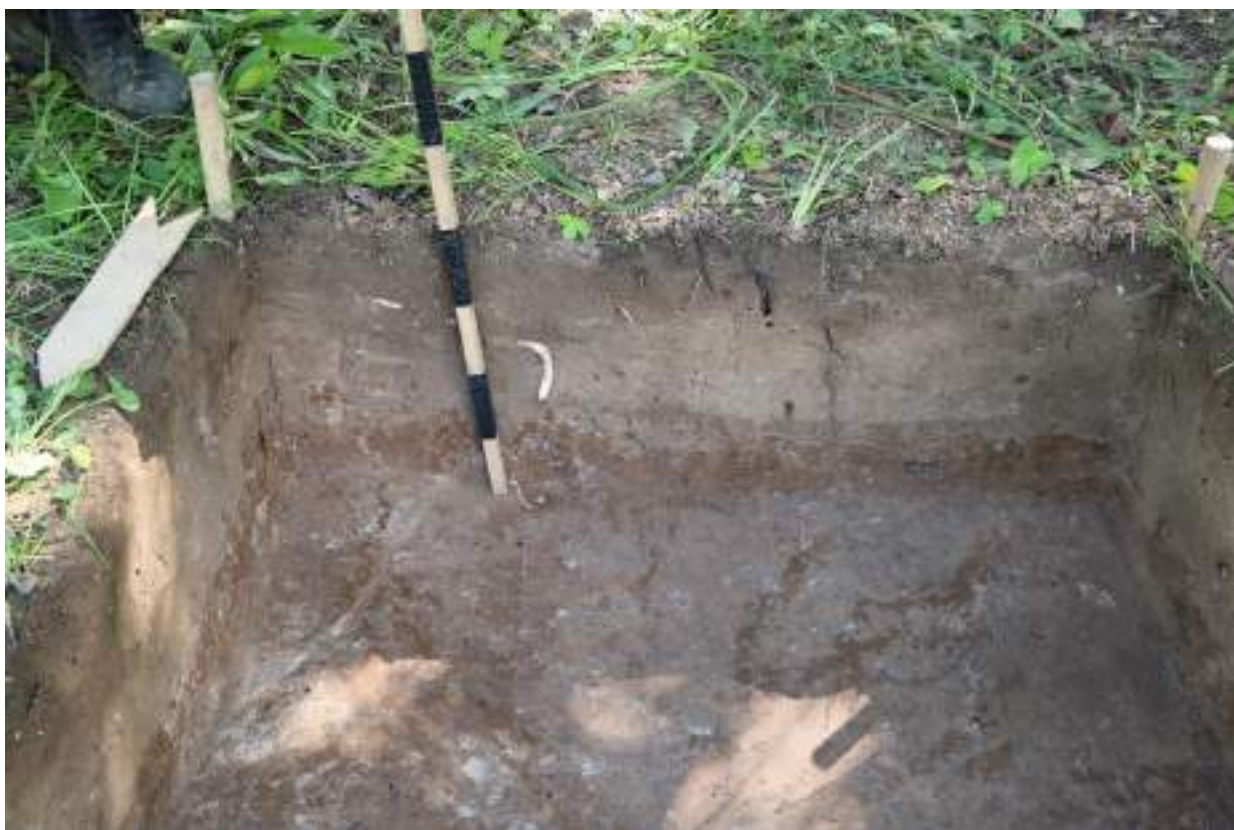
По окончании работ шурф был закопан. Археологических артефактов и признаков наличия культурного слоя в шурфе не обнаружено.

Ил. 25. Шурф 3, профиль южной после прокопки материка.
Вид с севера.

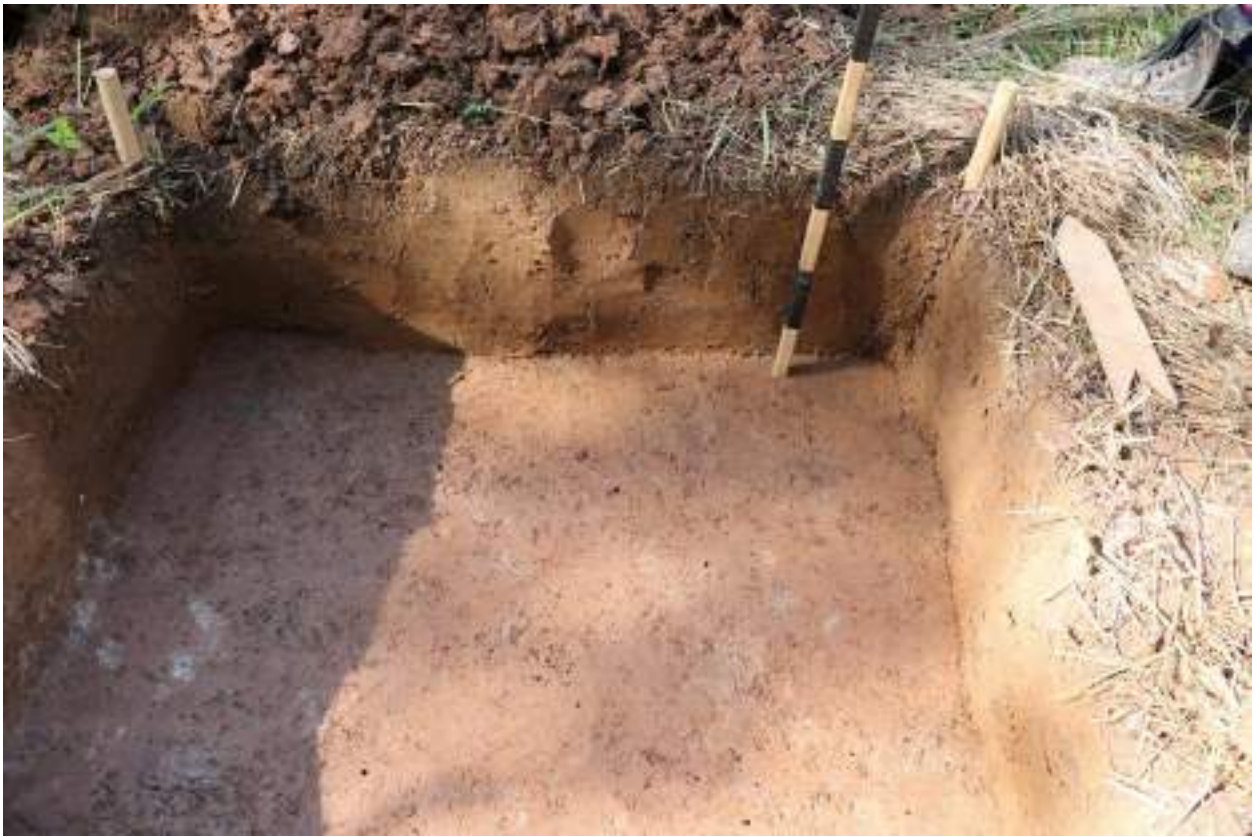
Шурф располагался в северной части исследуемого участка. Площадь задернована, ровная. Шурф размерами 1x1 м, ориентирован по сторонам света. Глубина шурфа составляет 0,35 м от дневной поверхности. Стратиграфическая ситуация представлена следующим образом: под дерновым слоем толщиной 0,05 м идет светло-коричневая материковая глина.

Ил. 31. Шурф 4, профиль северной стенки на уровне материка. Вид с юга.

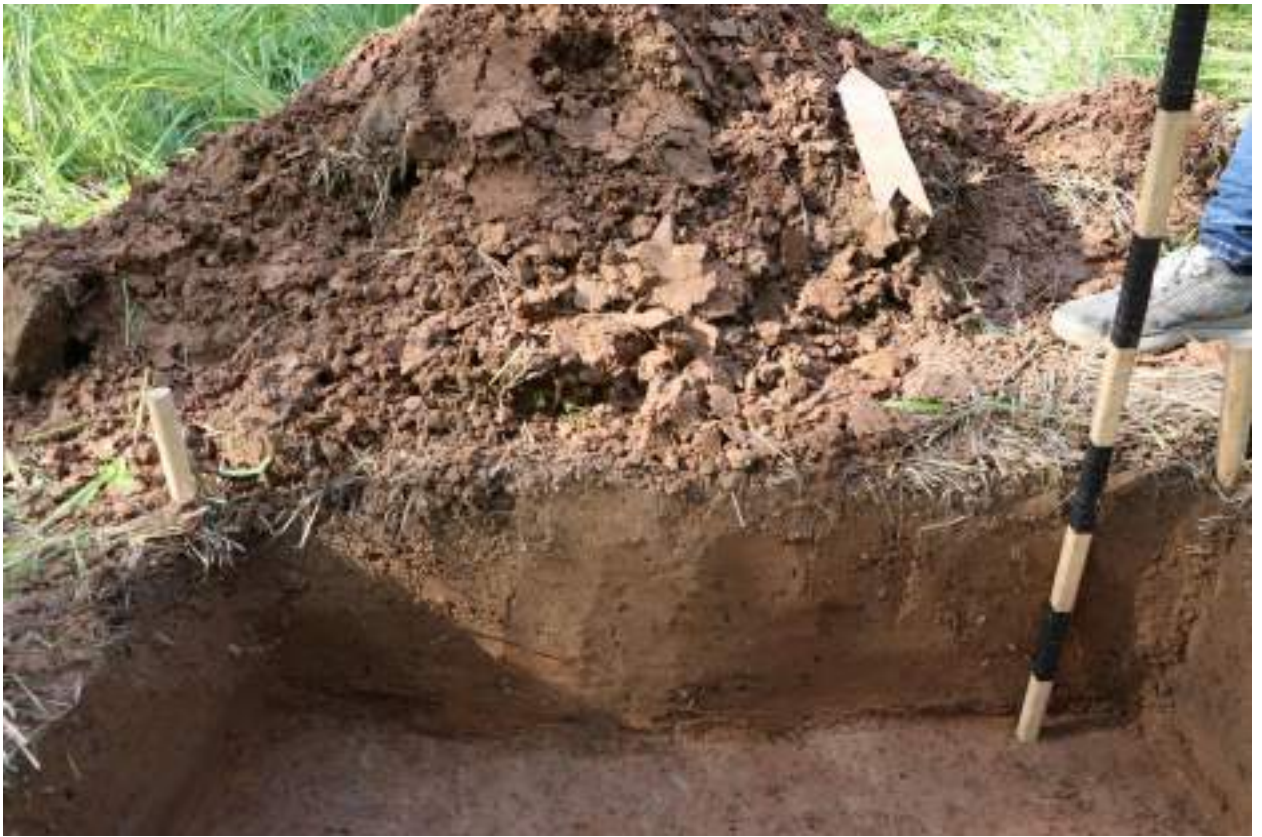
По окончании работ шурф был закопан. Археологических артефактов и признаков наличия культурного слоя в шурфе не обнаружено.

Ил. 33. Шурф 4, профиль северной стенки после прокопки материка.
Вид с юга.

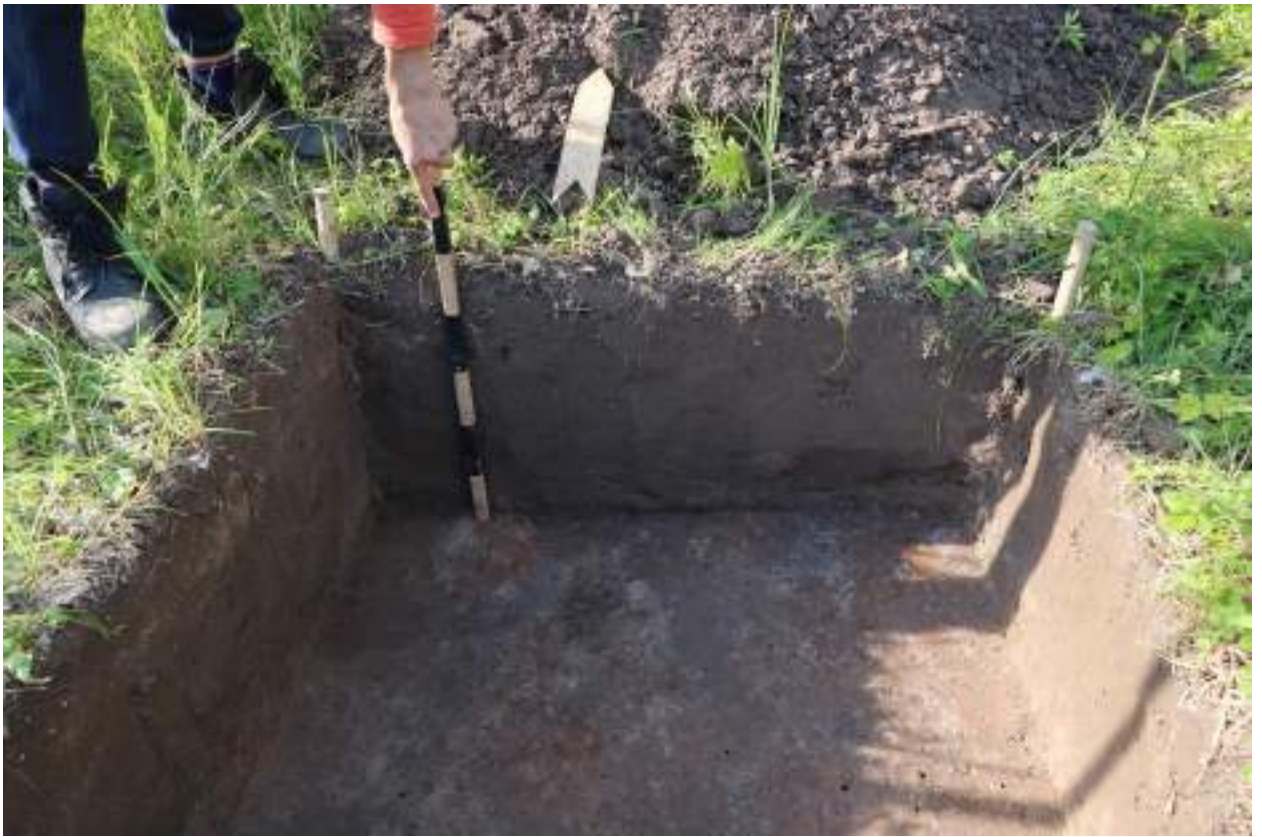
Ил. 39. Шурф 5, профиль северной стенки на уровне материка. Вид с юга.

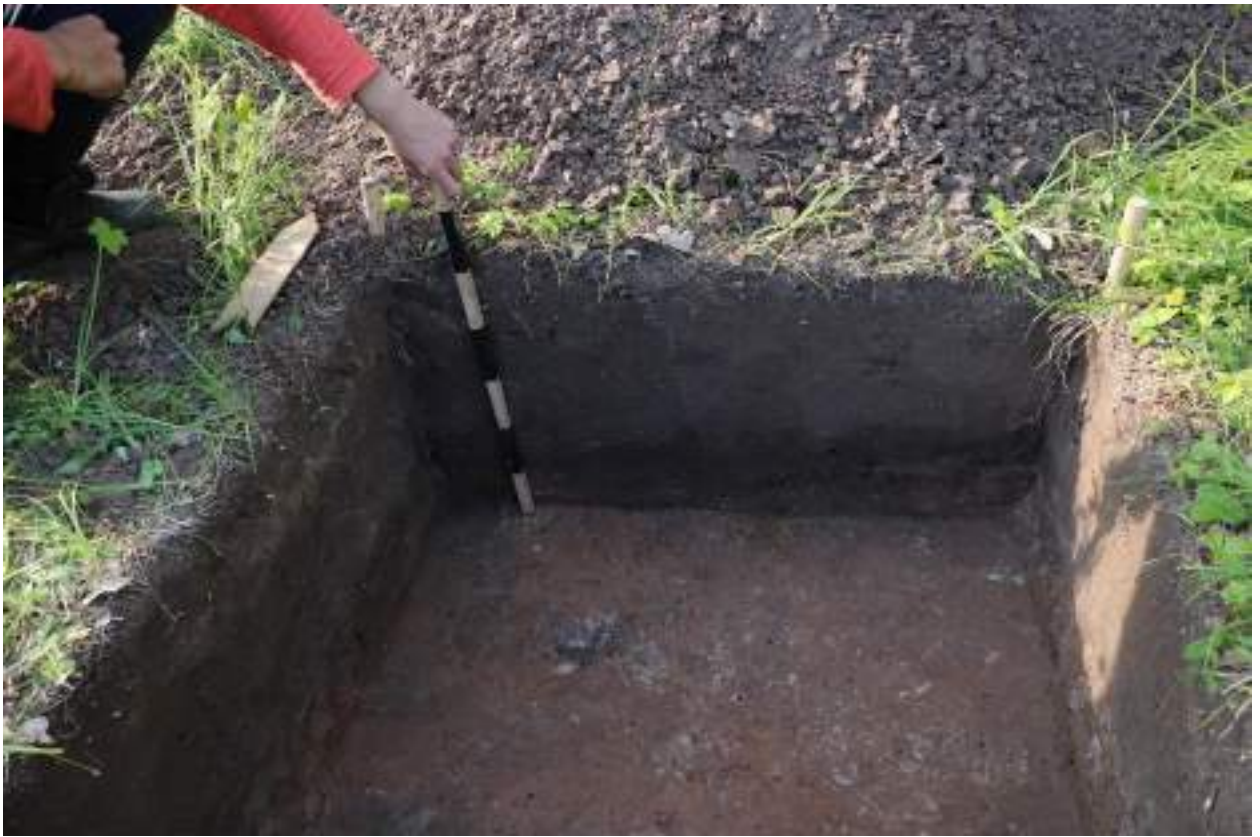
Ил. 41. Шурф 5, профиль северной стенки после прокопки материка.
Вид с юга.

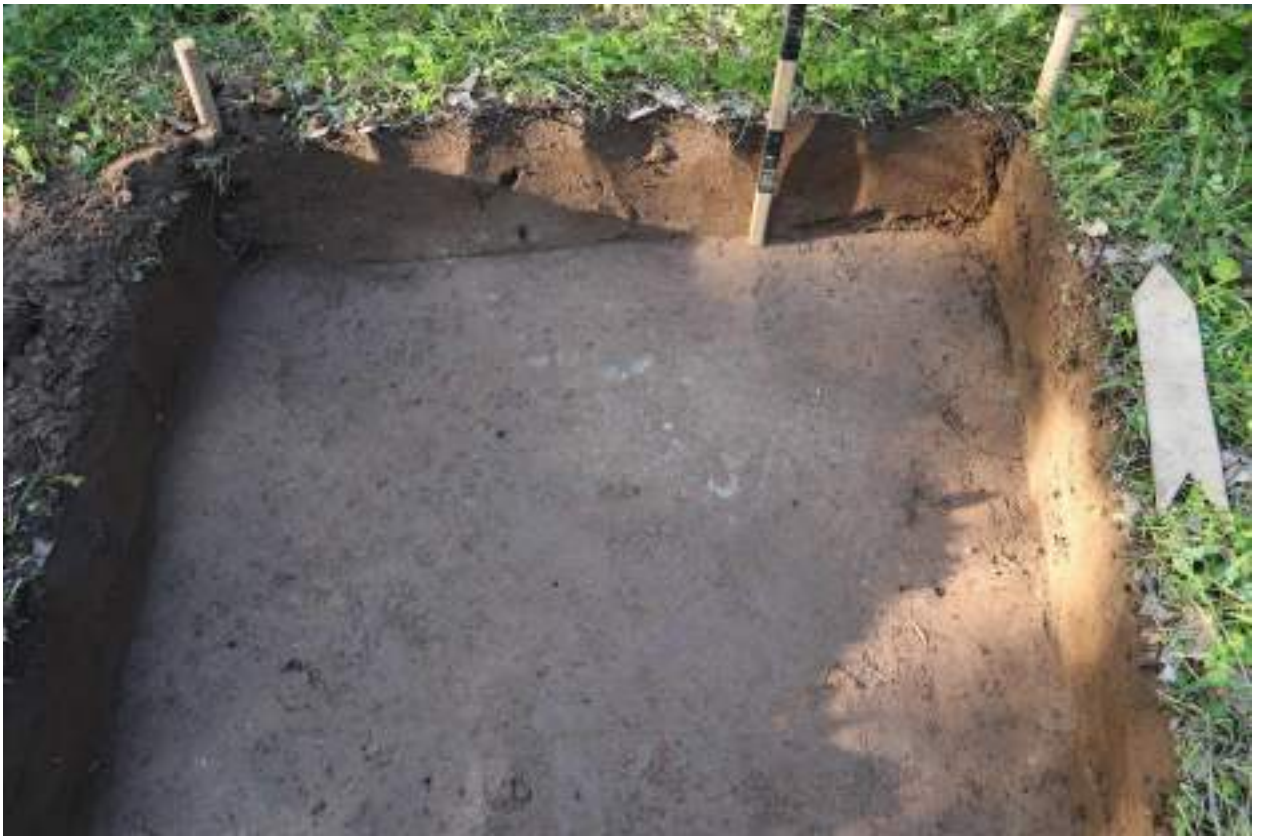
Ил. 47. Шурф 6, профиль северной стенки на уровне материка. Вид с юга.

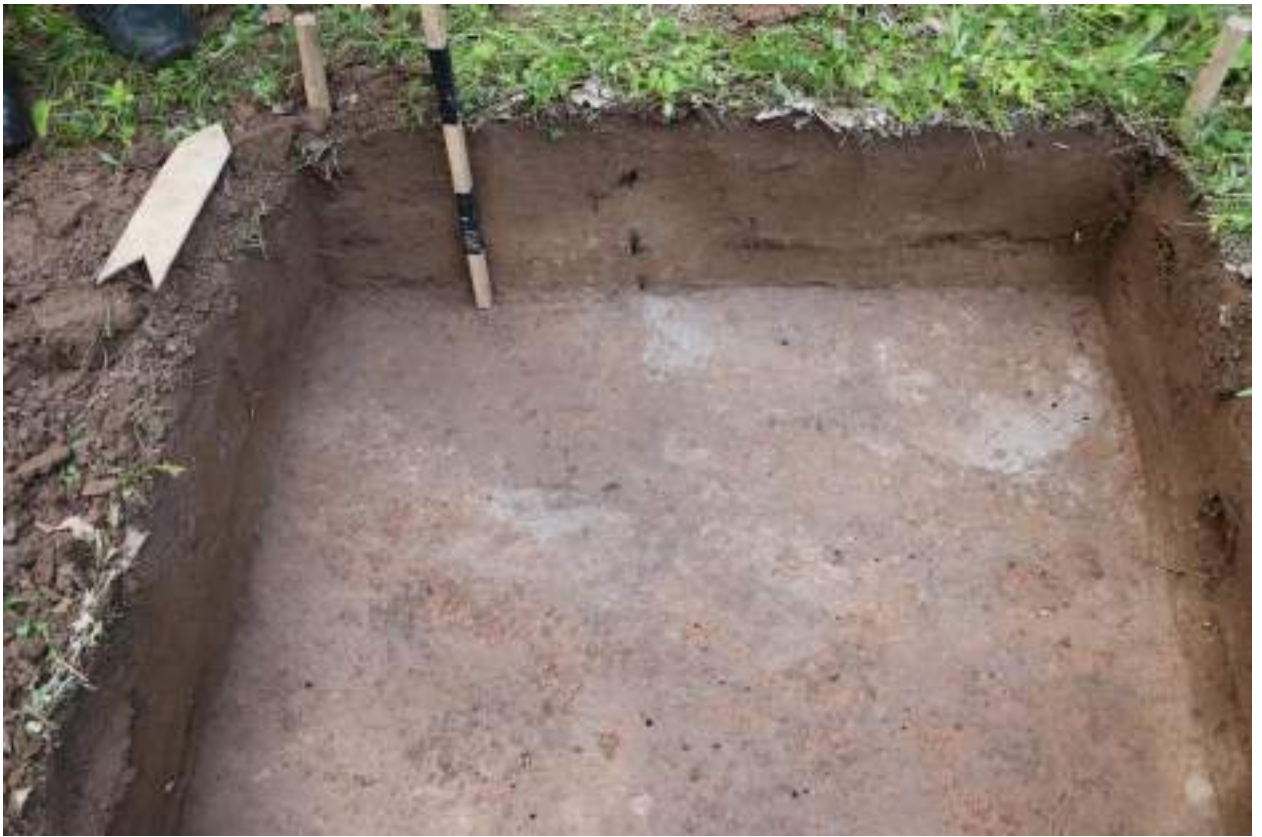
Ил. 49. Шурф 6, профиль северной стенки после прокопки материка.
Вид с юга.
