Об утверждении предмета охраны объекта культурного наследия (памятника истории и культуры) регионального (республиканского) значения «Каменное двухэтажное здание бывшего купеческого клуба, «Дом Попова», II пол. XIX в.», расположенного по адресу: Чувашская Республика, г. Алатырь, ул. Кирова, д. 1

Предмет охраны
объекта культурного наследия (памятника истории и культуры)
регионального (республиканского) значения «Каменное двухэтажное здание
бывшего купеческого клуба, «Дом Попова», II пол. XIX в.», расположенного
по адресу: Чувашская Республика, г. Алатырь, ул. Кирова, д. 1

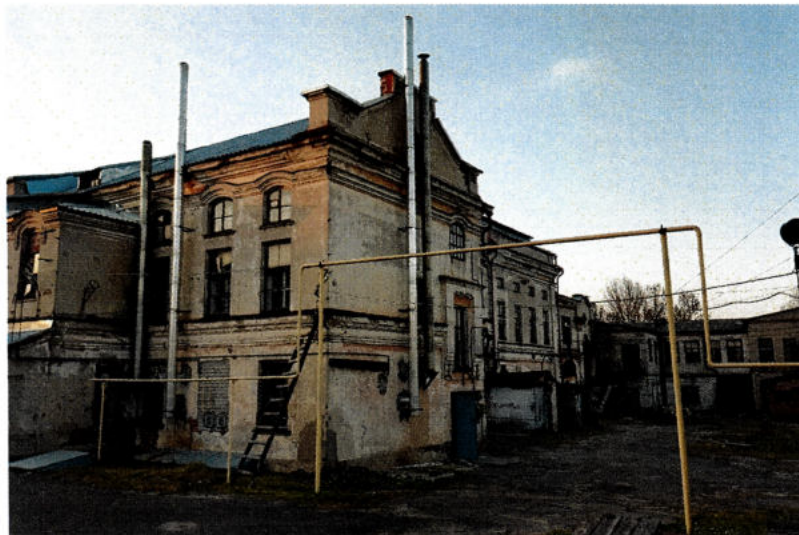
№	Предмет охраны	Фотофиксация
1. Градостроительные характеристики		
1.1	<p><i>Местоположение</i> в центре города Алатырь, в исторической части города на улице Кирова</p>	  <p style="text-align: center;">Объект культурного наследия регионального значения Каменное двухэтажное здание бывшего купеческого клуба, «Дом Попова», II пол. XIX в. Чувашская Республика, Алатырский район, г. Алатырь, ул. Кирова, д. 1</p>
1.2	<p><i>Композиционная значимость (роль)</i> в структуре окружающего природного и культурного ландшафта, городского квартала; <i>-Особая градостроительная роль</i> объекта культурного наследия: здание органично вошло в сложившуюся застройку, играя важную градоформирующую роль, и активно участвуя</p>

в формировании исторического силуэта панорамы центральной части города;
Визуальные связи памятника с другими строениями жилой застройки;
Габариты, максимальная высота от пола первого этажа до венчающего карниза; конфигурация и силуэт здания

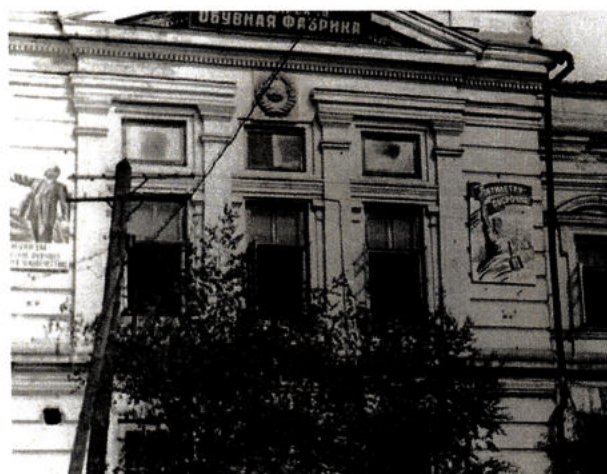
1.3

Стилистические особенности и историческая функция здания - представляет собой характерный образец общественного здания в русской архитектуре второй половины XIX века с эклектичными формами и декором

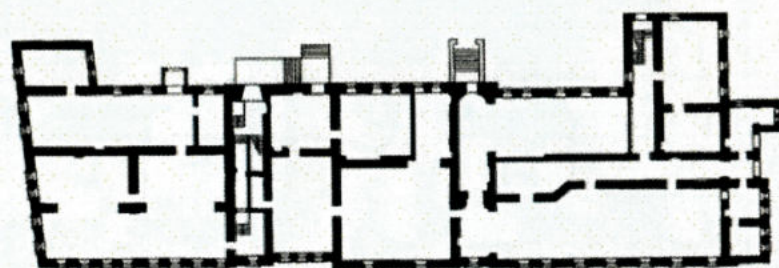
2.1

Объемно-пространственная композиция, сформированная из двухэтажного «Г»-образного в плане объёма

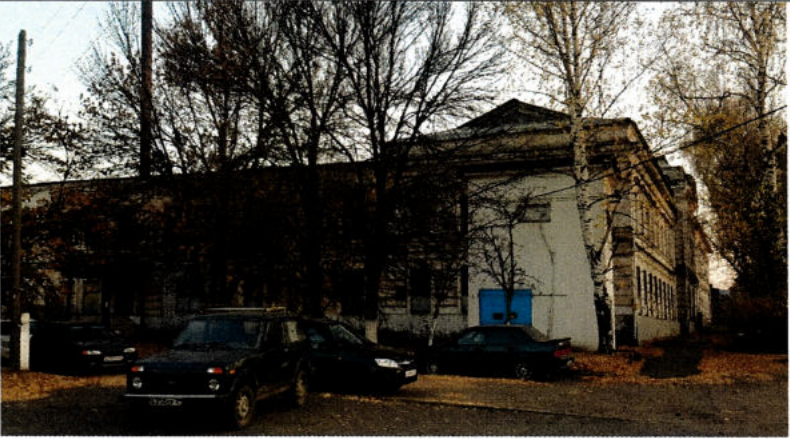
2.2

Материал и характер отделки фасадных поверхностей здания –

<p>отделка фасадов и цоколя штукатуркой с покраской; <i>Материалы и конструкции здания</i> - несущие стены, их материал, конструкция (фундамент – кирпичный, ленточный. Перекрытия – железобетонные. Наружные стены – кирпичные, оштукатурены. Внутренние стены (перегородки) – кирпичные); <i>Конструкция крыши</i> (многоскатная), ее материал (оцинкованное железо), высотные отметки</p>

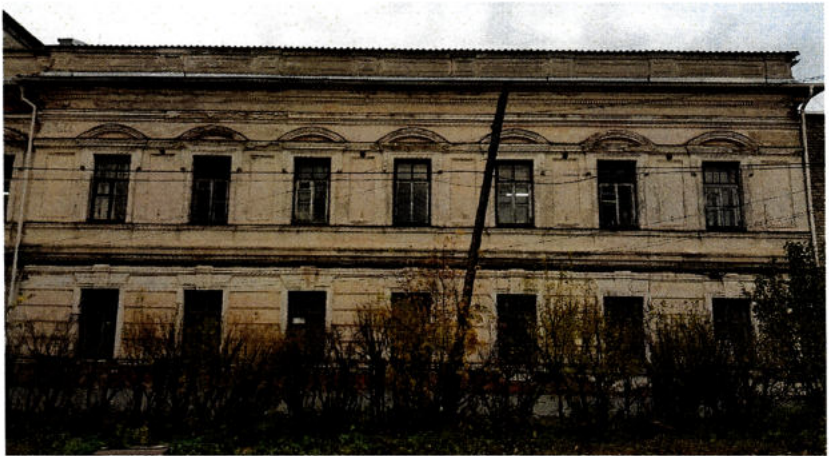
2.3	<p><i>Заполнение дверных и оконных проемов:</i> формы, размеры, оконные проемы; <i>Архитектурно-художественное оформление интерьеров:</i> сохранившихся элементов архитектурного декора, их материал, техника исполнения, габариты, конфигурация; <i>Композиционное решение и архитектурно-художественное оформление фасадов с эклектичными формами и декором</i></p>

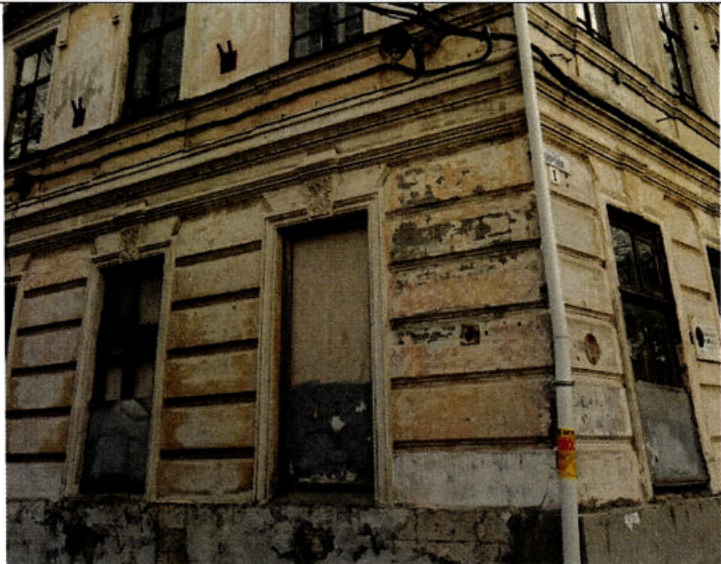
3. Фрагменты фасадов и интерьера		
3.1	Рустовка первого этажа

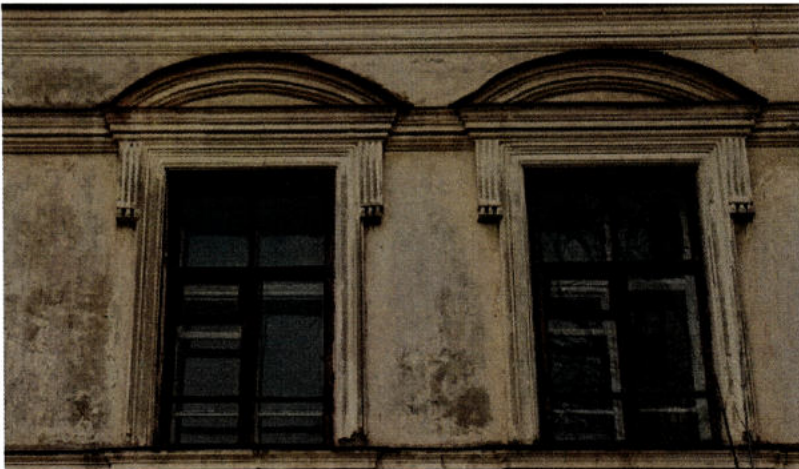
3.2	<p>Окна с ленточными наличниками, с дугообразными сандриками с полочкой и кронштейнами</p>

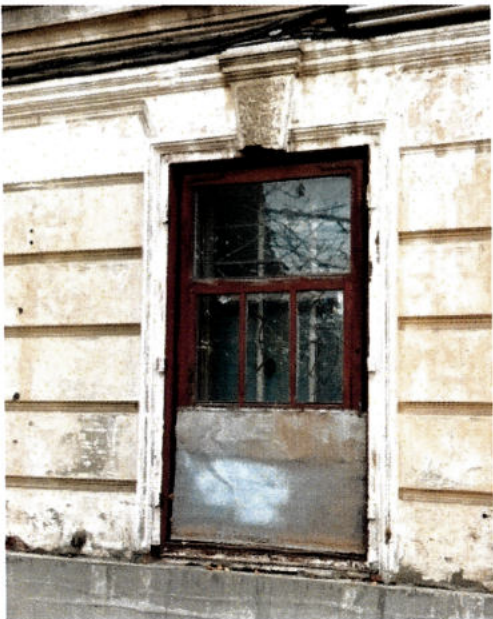
3.3	<p>Окна с ленточными наличниками, с трапециевидными сандриками с замковым камнем</p>

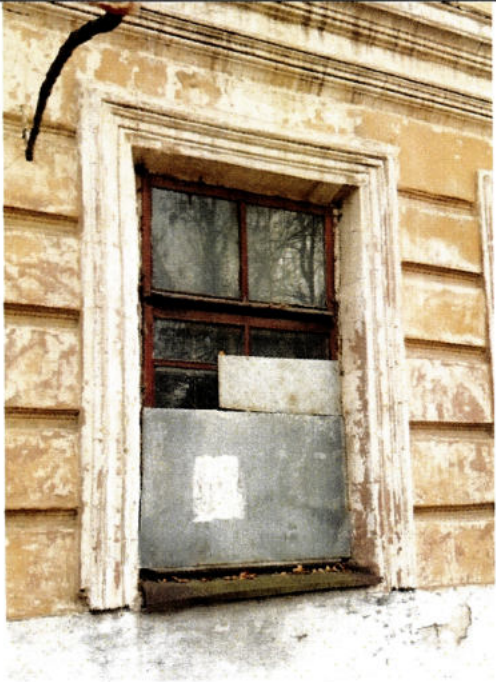
3.4	<p>Профилированные ленточные наличники</p>

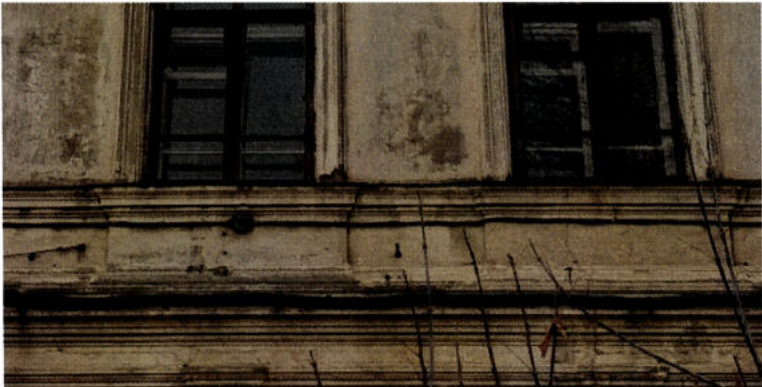
3.5	Филёнки под окнами второго этажа

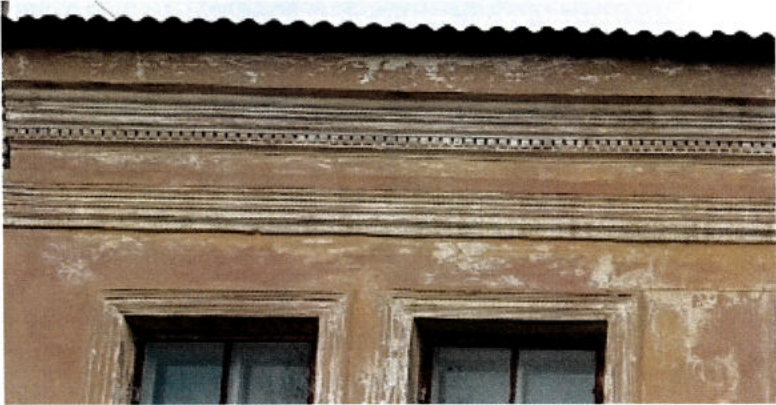
3.6	Венчающий профилированный карниз с поясом сухариков

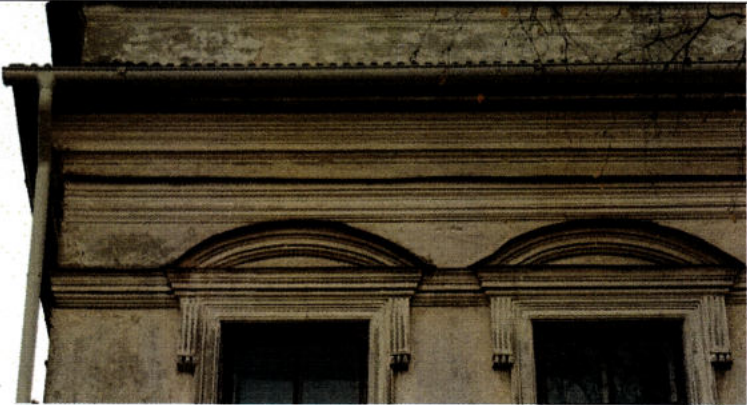
3.7	Венчающий профилированный карниз

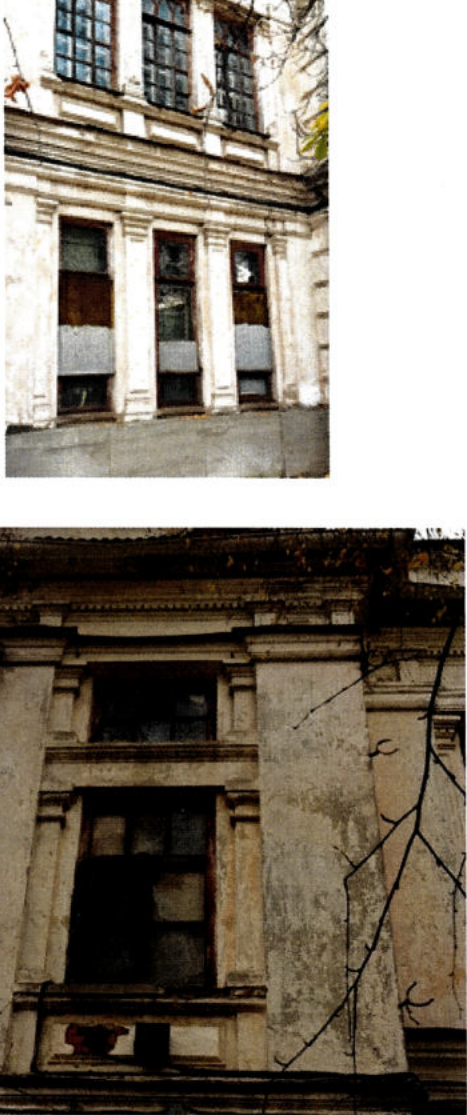
3.8	Пилястры

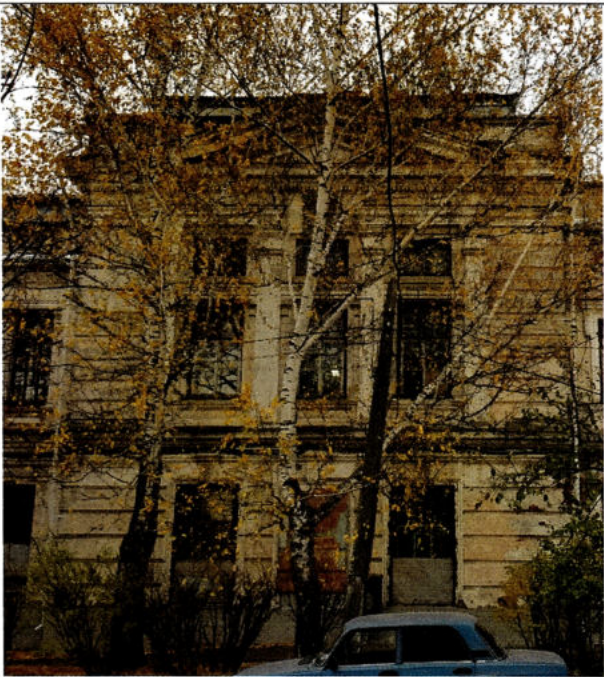
3.9	Выделение композиционного центра фасада второго этажа пилястрами и треугольным фронтоном образует подобие портика

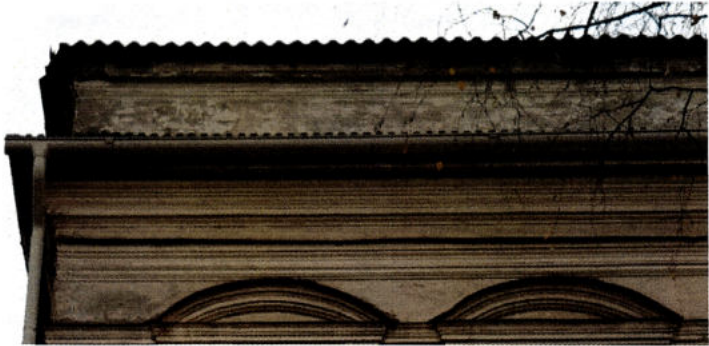
3.10	Прямоугольный аттик

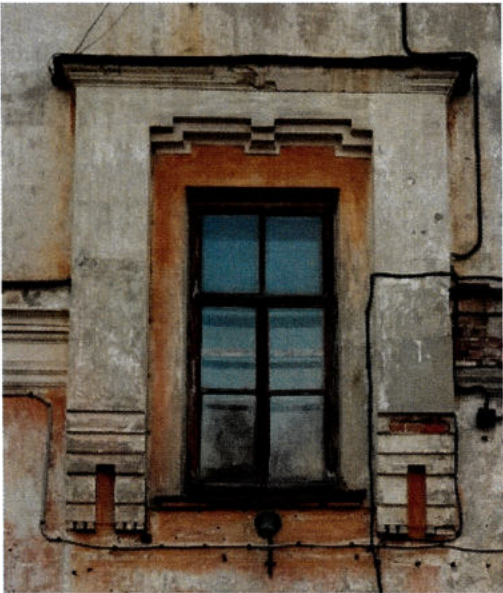
3.11	Ленточный наличник

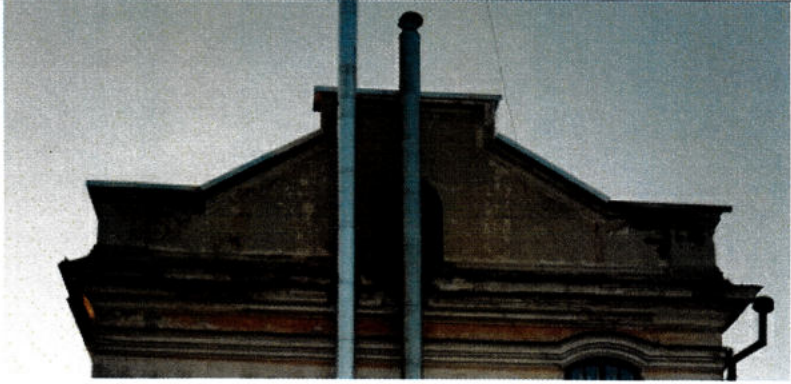
3.12	Аттик сложной формы

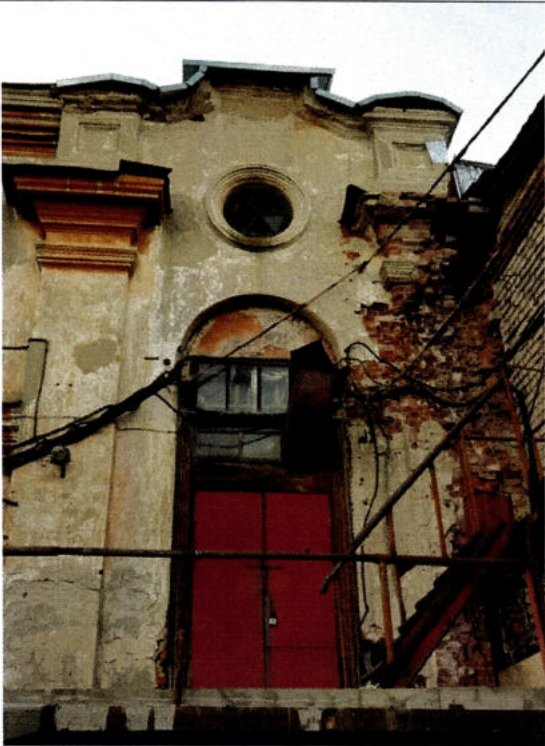
<p>3.13</p>	<p>Дверной проем с арочной перемычкой и с остекленной фрамугой. С пилястрами и капителями по бокам, с завершением в виде аттика с люкарной посередине</p>

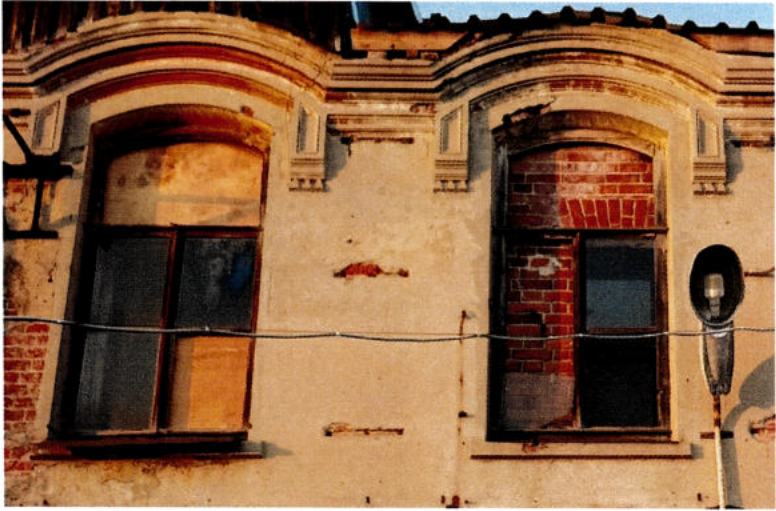
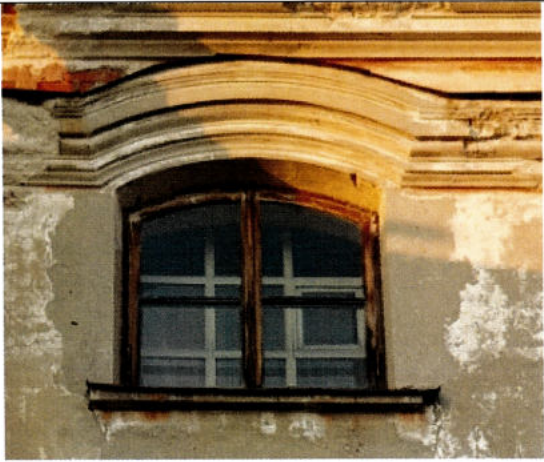
<p>3.14</p>	<p>Окна с арочной перемычкой с дугообразными сандриками с кронштейнами</p>

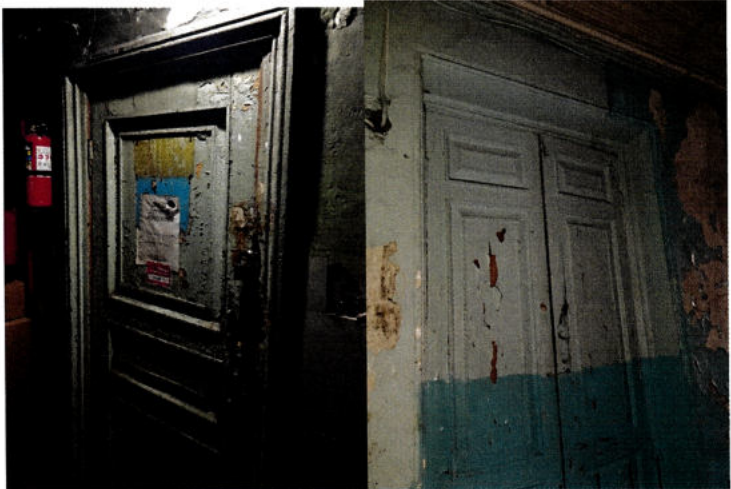
3.15	Проёмы с филенчатыми дверями

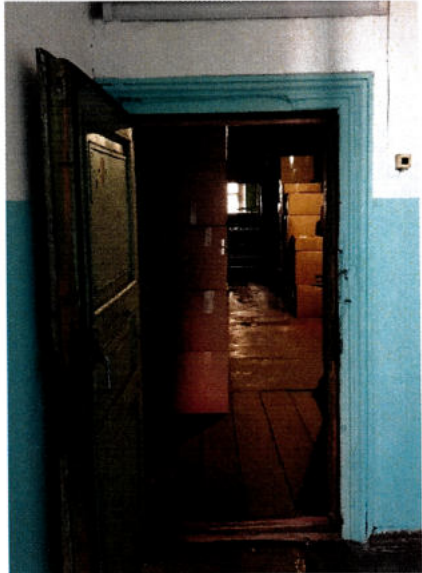
3.16	Дверные проёмы с профилированным наличником

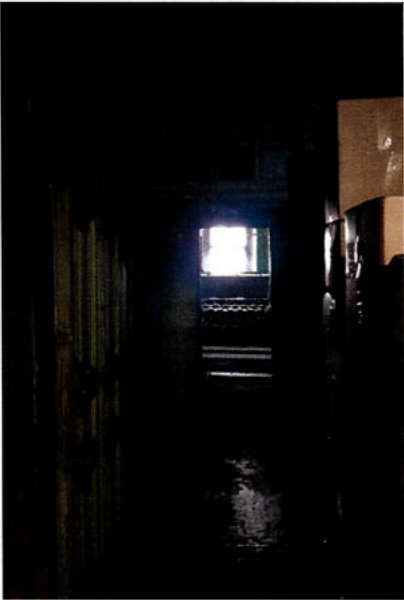
3.17	Проёмы с арочной перемычкой с филенчатой дверью с остеклённой фрамугой

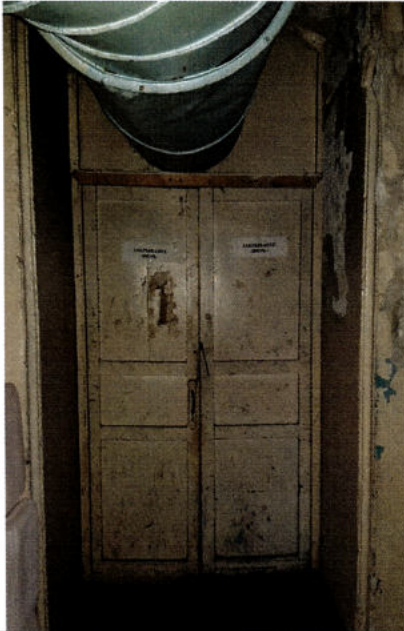
3.18	Дверные проёмы с арочной перемычкой

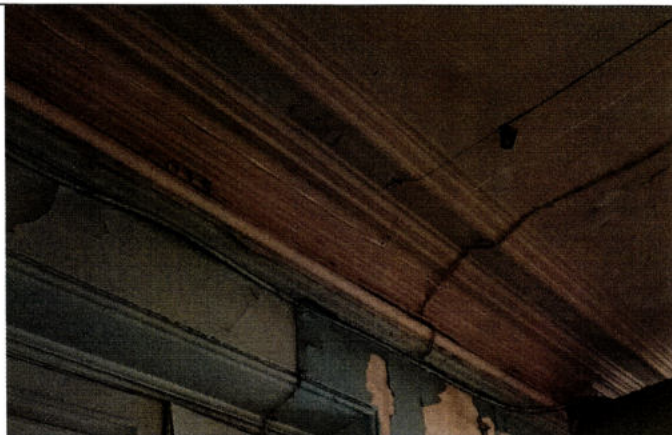
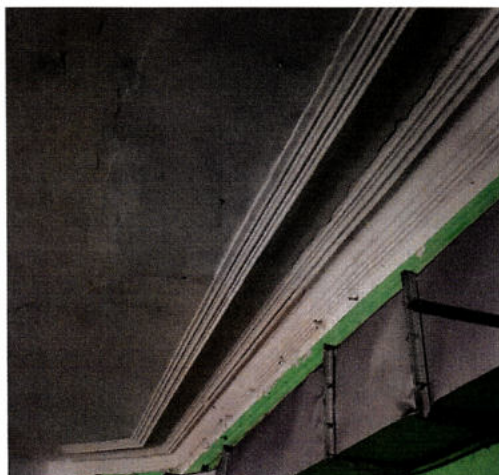
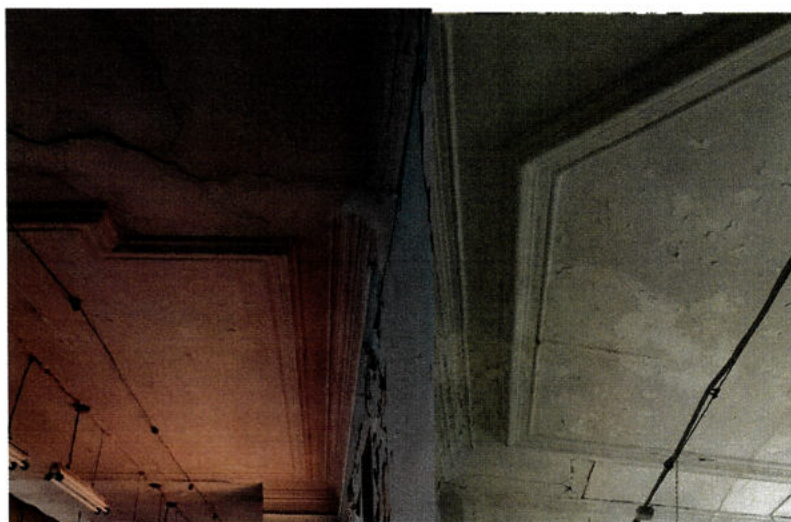
3.19	Лепнина потолков (потолочные и карнизные тяги)
