Об утверждении предмета охраны объекта культурного наследия (памятника истории и культуры) регионального (республиканского) значения «Христорождественская церковь, 1888 г.», расположенного по адресу: Чувашская Республика, Комсомольский район, с. Шерауты, ул. Кузьмина, д. 11

Предмет охраны
объекта культурного наследия (памятника истории и культуры)
регионального (республиканского) значения «Христорожественская церковь,
1888 г.», расположенного по адресу: Чувашская Республика, Комсомольский
район, с. Шерауты, ул. Кузьмина, д. 11

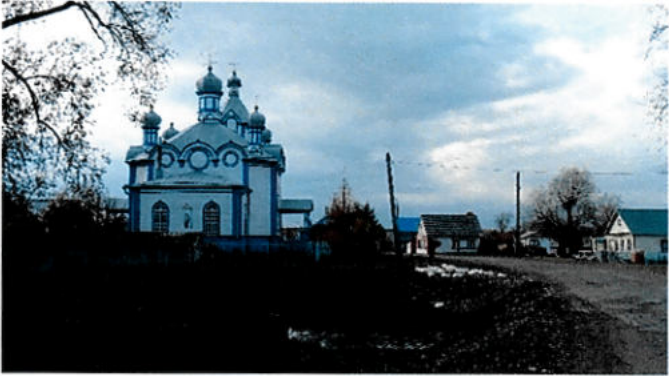
№ п/п	Описание предмета охраны	Фотофиксация (изображение)
1.	<p>Местоположение объекта культурного наследия в центральной части села Шерауты на ул. Кузьмина. Объект культурного наследия формирует фронт застройки ул. Кузьмина северным фасадом и пространство площади, расположенной перед памятником — западным фасадом. Строение расположено с небольшим отступом от красной линии застройки. выступает как высотная доминанта села, включая: силуэтные характеристики, ценные точки видового раскрытия</p>

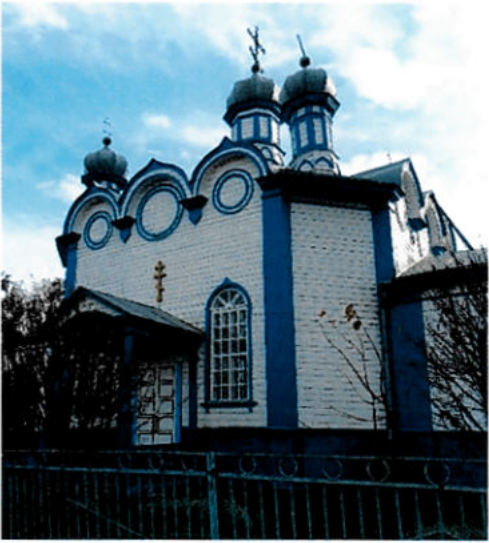
<p>А)</p>

2.	<p>Силуэт объекта культурного наследия сложной формы в плане, композиции «корабль»: выстроенные в одну линию храм, трапезная и колокольня. Объемно-пространственная композиция двухпрестольного объекта культурного наследия с трехчастной планировочной структурой на кирпичном основании.</p> <p>А) основной объем — двухсветный храмовый восьмерик, с шатровым завершением, увенчанный пятью луковичными главами на восьмигранных барабанах: один по центру и четыре на углах;</p>

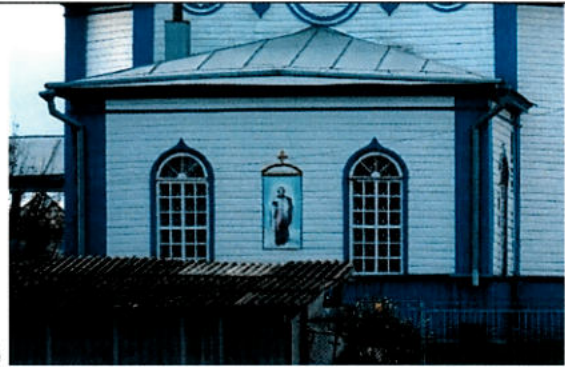
Б) с востока к объему храма примыкает прямоугольная алтарная апсида;
 В) с запада к восьмерику примыкает прямоугольная в плане трапезная;
 Г) с западной стороны к трапезной примыкает двухъярусная колокольня, состоящая из прямоугольного в плане яруса, восьмигранного яруса звона и шатрового завершения увенчанного луковичной главкой на восьмигранном барабане

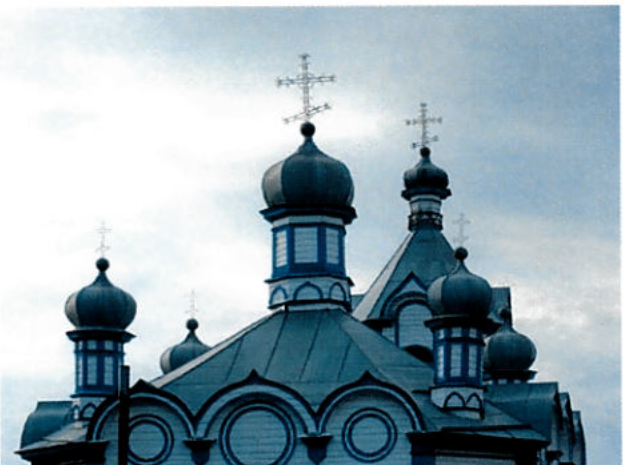
Историческая конфигурация, геометрия, габариты и конструктивное решение крыши, в том числе: шатровая кровля над восьмериком храма с восьмигранным барабаном, увенчанным луковичной главой по центру и четырьмя — на углах кровли. Над алтарной апсидой — полушатровая кровля. Над трапезной — двускатная крыша. Восемискатный шатер верхнего

<p>яруса колокольни с шипцовыми кокошниками, луковичная главка на восьмигранном барабане. Над крыльцами — двускатная крыша навесов с треугольным фронтоном. Кровля — металлическая фальцованная</p>	
<p>4.</p>	<p>Архитектурно-художественное оформление фасадов выполнено в «русско-византийском» направлении стиля эклектика. Обшивка фасадов тесанной доской в горизонтальном и вертикальном направлениях. Основной объем стен обшит досками в горизонтальном направлении, цокольная часть и поверхность пилястр обшита вертикально направленными досками</p>	 
<p>5.</p>	<p>В цокольной части фасадов под пилястрами - филенки, оформленные профилированными поясами</p>	 
<p>6.</p>	<p>Кирпичное основание объекта культурного наследия, выполненное из красного кирпича</p>	 
<p>7.</p>	<p>Шипцовые завершения в виде кокошников с круглыми</p>

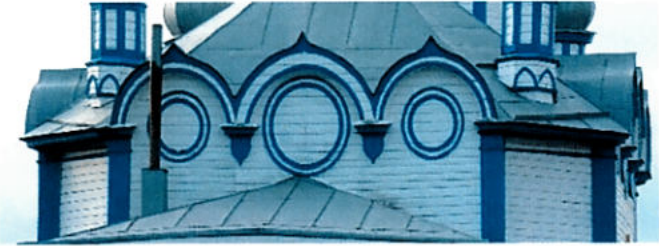
розетками северной, южной, западной и восточной стен восьмерика храма

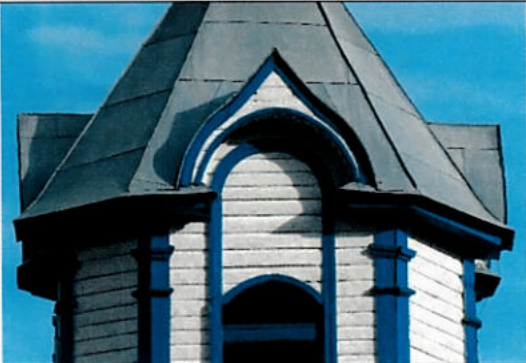
8.	Северная, южная, западная и восточная стены восьмерика колокольни также имеют щипцовые завершения в виде кокошников

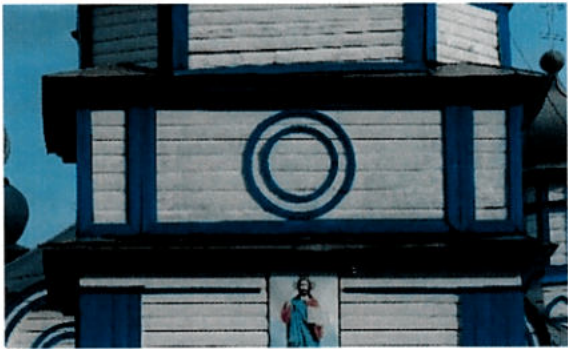
9.	Декоративное оформление фасадов: междуярусные профилированные карнизные пояса

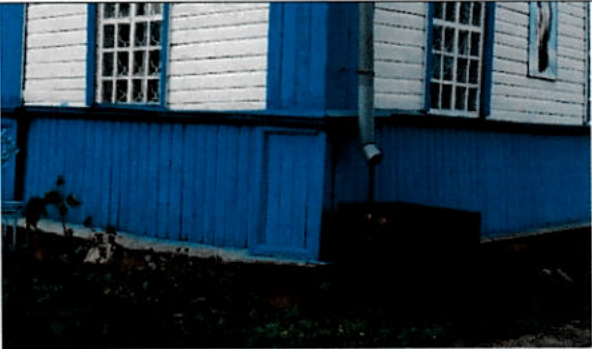
10.	Подоконные пояса из «теса» по всему периметру объекта культурного наследия

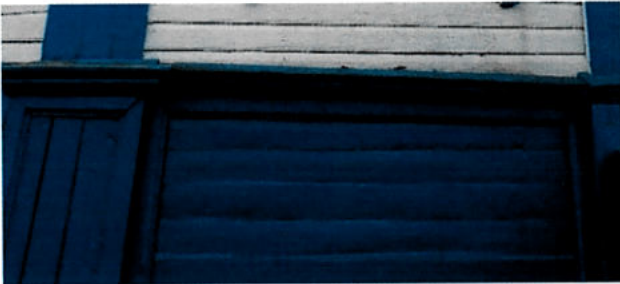
11.	Цокольные филенки из «теса»

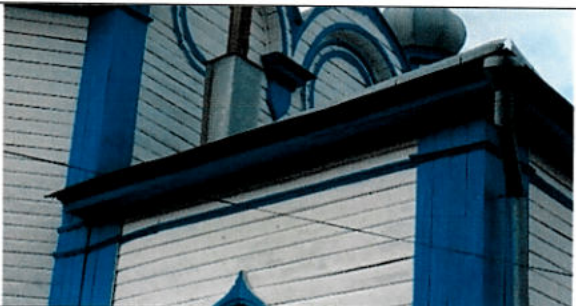
12.	Венчающие профилированные

карнизные пояса

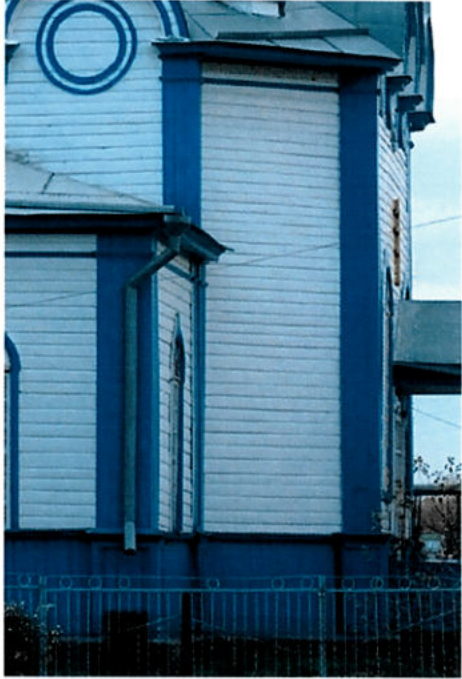
13.	Плоскорельефные угловые пилястры из досок

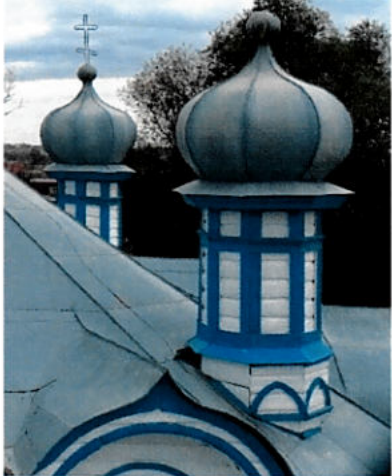
14.	Угловые лопатки в оформлении барабанов

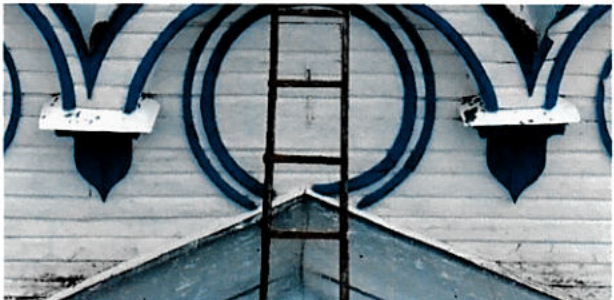
15.	Гирьки, расположенные в основании кокошников основного объема церкви

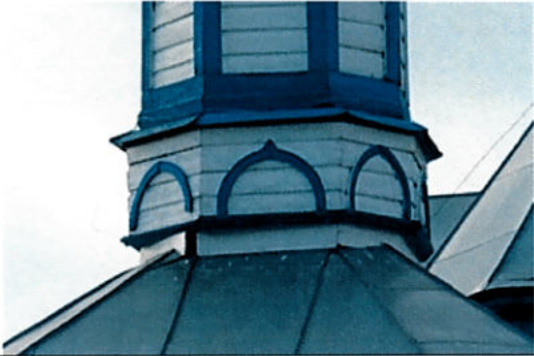
16.	Кокошники в основании барабанов глав

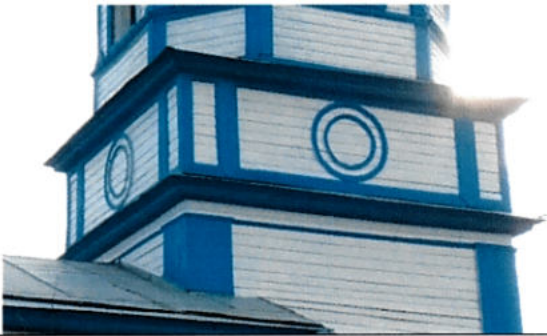
17.	Круглые розетки в плоскости фасадов колокольни

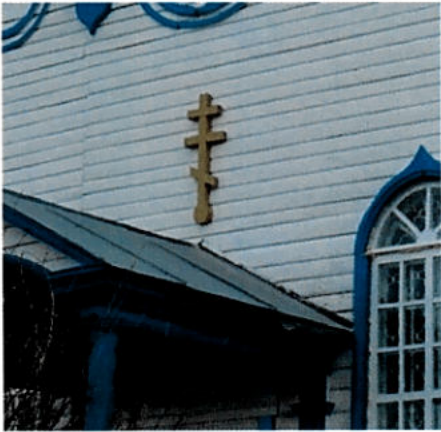
18.	Деревянные резные кресты над северным и южным крыльцами

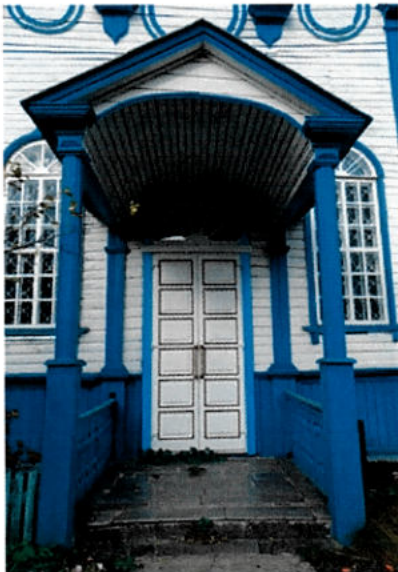
19.	Северное и южные крыльца с резными колоннами, пилястрами, двухскатным навесом с профилированным карнизом, с ограждением из объёмных и плоских резных балясин

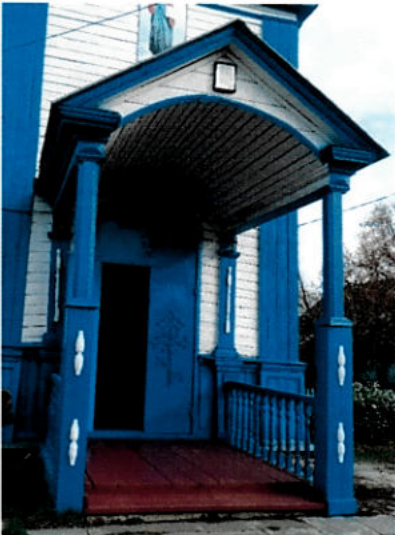
<p>20.</p>	<p>Западное крыльцо с резными колоннами, пилястрами, двухскатным навесом с профилированным карнизом, с ограждением из объёмных и плоских резных балясин</p>

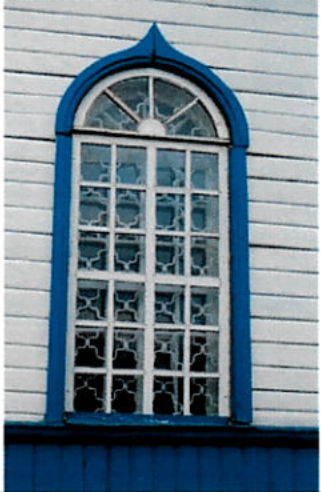
<p>21.</p>	<p>Оформление арочных оконных проемов узкими ленточным профилированными наличниками с щипцом в верхней части</p>

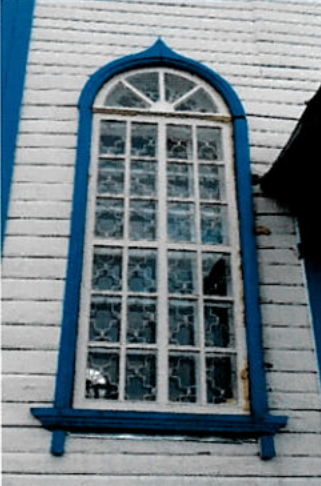
<p>22.</p>	<p>Оформление арочных оконных проемов узкими ленточным профилированными наличниками с щипцом в верхней части, наличник с подоконным профилем и с прямоугольными свесами</p>

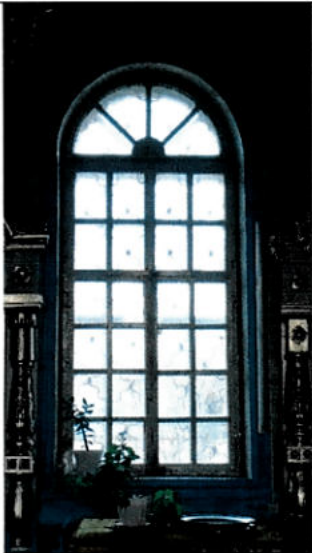
23.	Оконные проемы — одной формы: высокие арочные с фрамугой; столярные заполнения оконных проемов — деревянные рамы; характер расстекловки

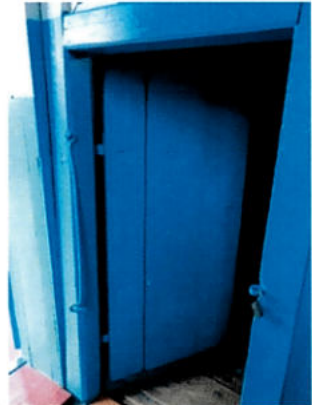
24.	Дверные проемы в интерьере — прямоугольные

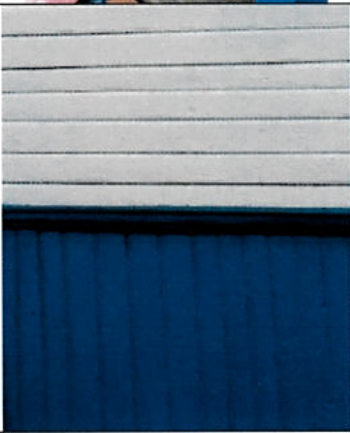
25.	Материал и характер отделки обшивки теса окрашенного в белый и синий цвета

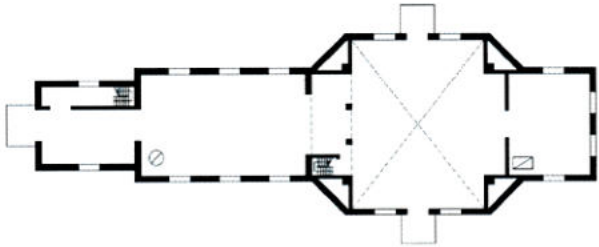
26.	Пространственно-планировочная структура интерьеров храма в габаритах капитальных несущих конструкций стен и перекрытий. Трехчастная структура плана: по оси запад – восток расположены колокольня с притвором в первом ярусе, трапезная и храм с алтарем

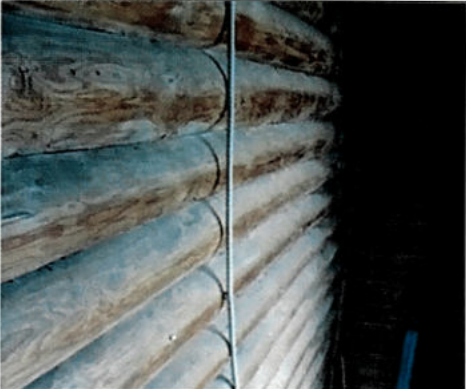
27.	Бревенчатые стены, кирпичный цоколь, способ перевязки

<p>кладки — верстовой</p>

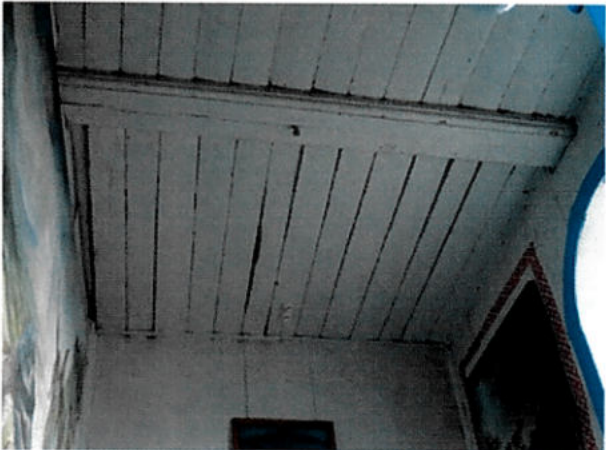
<p>28.</p>	<p>Плоские перекрытия по деревянным балкам</p>

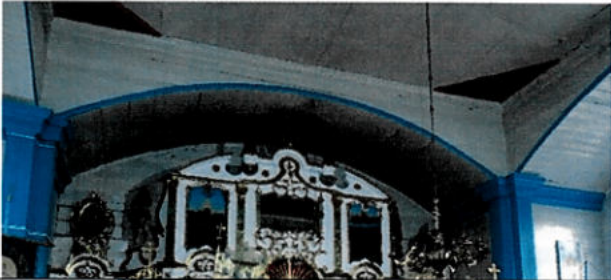
<p>29.</p>	<p>Деревянные арочные своды</p>

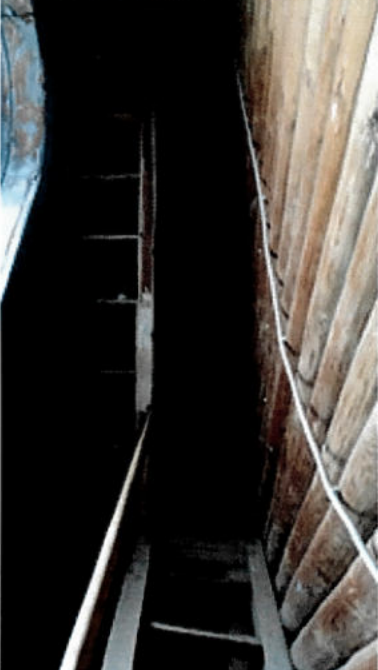
<p>30.</p>	<p>Местоположение, конструкция деревянной двухмаршевой лестницы на ярус звона в колокольне</p>

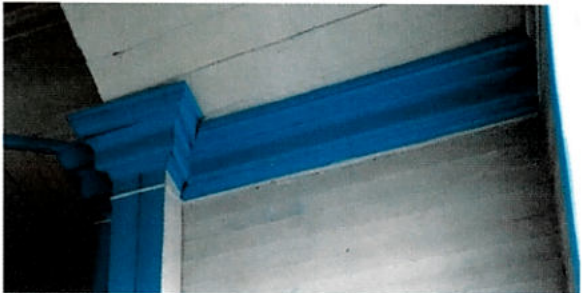
31.	Архитектурно-художественное оформление интерьеров: профилированные резные карнизы

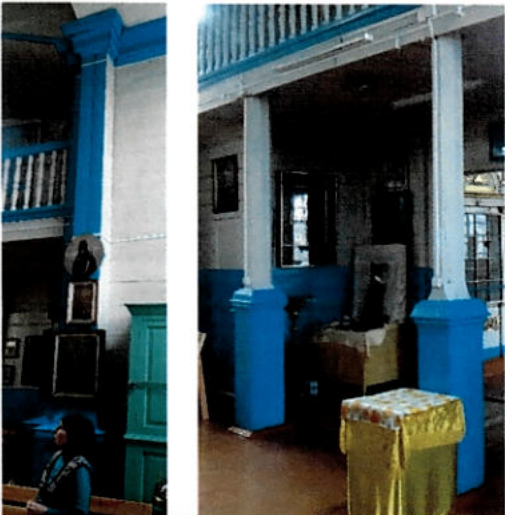
32.	Резные колонны и пилястры

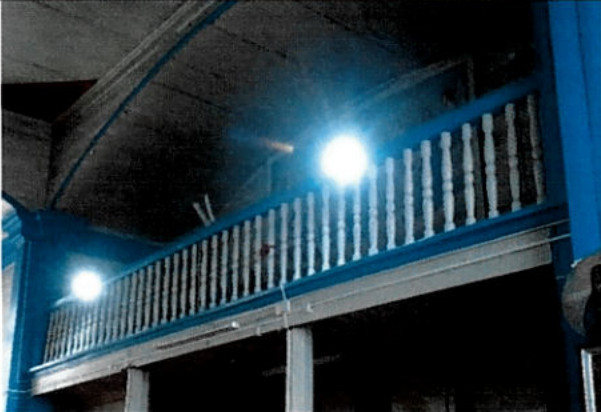
33.	Балюстрада из резных объемных балясин в уровне хоров

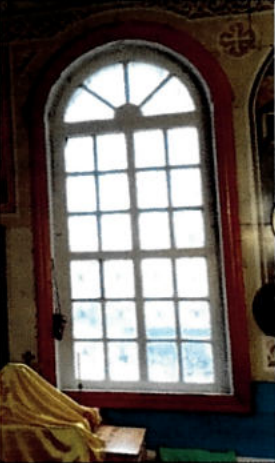
34.	Профилированные ленточные оконные наличники
